# Besiktningsprotokoll

Anticimex Försäkringsbesiktning i samarbete med Fastighetsbyrån

| Fastighetsadress:<br>Onsala Högåsväg 64 | |

| Besiktningsdatum:<br>2025-09-22 | Protokollnummer:<br>69276592 |

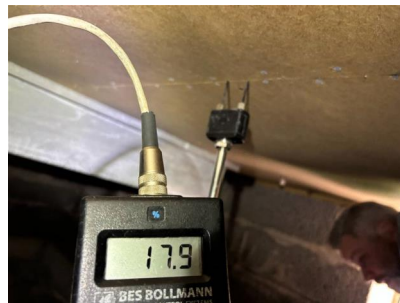
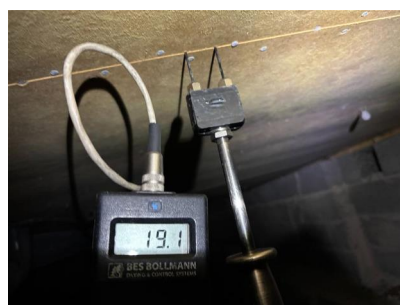
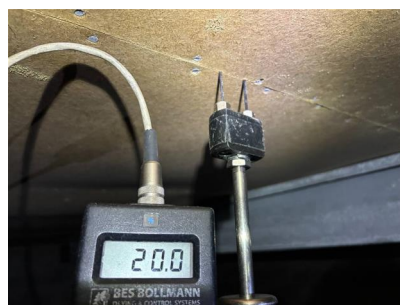
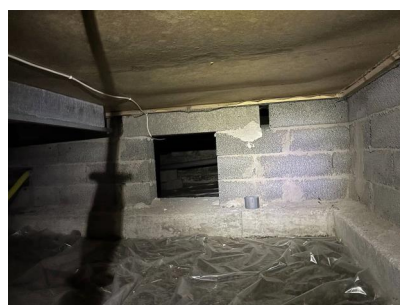
Vid kontroll av konstruktion i krypgrund noterades fuktvärden över kritisk fuktnivå och det förekommer mikrobiell påväxt.

Risk för mikrobiell tillväxt föreligger om den relativa fuktigheten i den omgivande luften är över 75 % vilket i furuvirke motsvarar en fuktkvot på 17 %.

De höga fuktvärdena och den mikrobiella påväxten innebär att grundens klimat under delar av året är för fuktigt. Detta kan i förlängningen leda till rötskador i konstruktionen.

Fuktkvoten uppmättes mellan 17,9% och 20% i bjälklagets undersida.

För att undvika detta så måste grundens klimat bli torrare. Läs Anticimex faktablad om uteluftsventilerade krypgrunder för tips och råd.

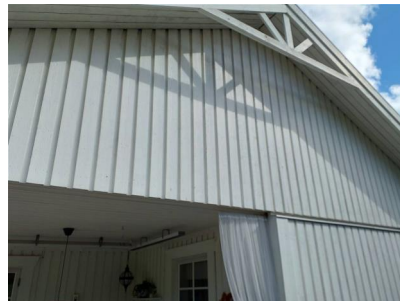
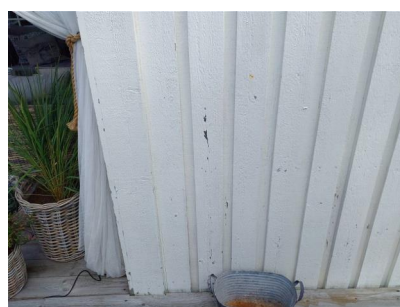
Fasadpanelen är i behov av målning/underhåll.

Fasadbeklädnad och träkonstruktioner där målningsbehov finns riskerar att få fukt- och rötskador på grund av sämre vattenavvisande förmåga. För att öka livslängden på fasadbeklädnaden rekommenderas målning och underhåll.

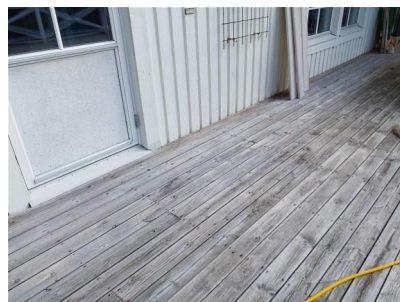
Fasadpanel är lokalt avslutad under/ bakom tralldäck. Vilket bl.a. försvårar framtida underhåll samt ökar risk för fuktuppsug i ändträ. Vid målning bör närmsta trallbräda demonteras för att även kunna måla ändträ på panelen.

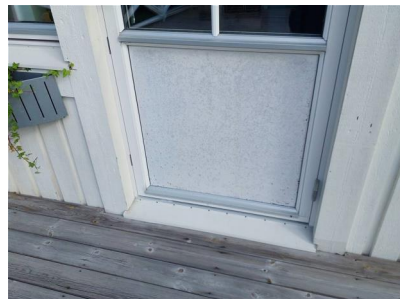
Altandörr är i behov av målning/underhåll.

Dörrar där målningsbehov finns riskerar att få fukt- och rötskador på grund av sämre vattenavvisande förmåga.

För att öka livslängden på dörr rekommenderas målning och underhåll.

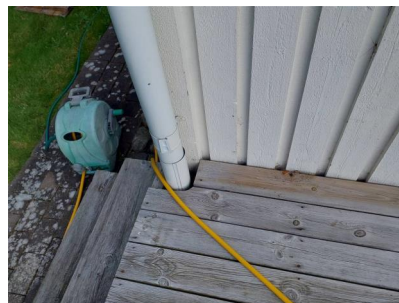
Lövsilar saknas lokalt.

När det saknas lövsilar så finns det risk att det blir stopp i dagvattenledningen.

För att hindra stopp i dagvattenledningar rekommenderas komplettering av lövsilar.

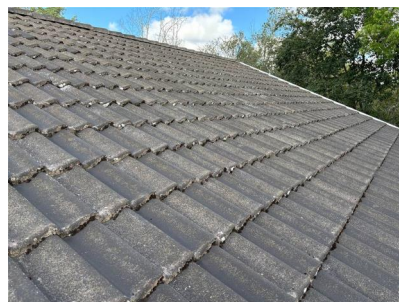
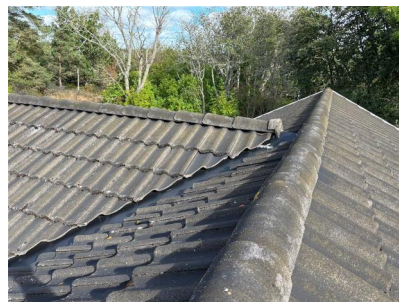
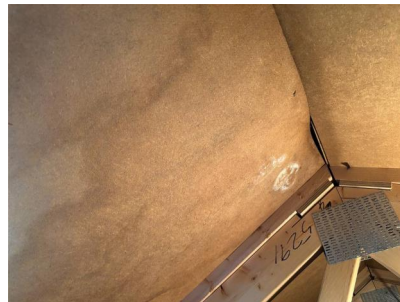
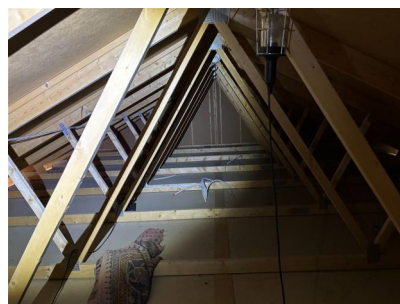
Mosspåväxt finns på takpannor.

Mossa som växer på taket kan leda till att taktäckningen har ett minskat motstånd mot vatteninträngning. Detta i sin tur kan leda till fuktskador på träläkt och takkonstruktionen vilket kan resultera i mikrobiella skador (angrepp av mikroorganismer).

Underlagstaket består av träfiberskivor.

Eftersom underlagstaket består av träfiberskivor utan yttre täckning av papp under takbeklädnaden, finns risk vid ogynnsam väderlek att regnvatten/snö tränger in i skivskarvar med läckage på vindsutrymmet som följd. Med tiden kan även träfiberskivorna drabbas av fuktskador.

Underlagstaket har fuktfläckar.

Fuktfläckar kan bero på olika saker, och kan vara ett tecken på en tidigare eller ett pågående läckage.

Vid fuktindikering påvisades inga förhöjda värden.

För att öka livslängden på taket rekommenderas att mossan tas bort från takpannorna.

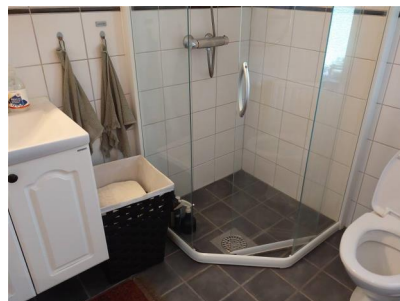
Våtutrymmet har äldre yt-/tätskikt.

Eftersom funktionen, som innebär att ytskiktet/tätskiktet ska vara vattentätt, kan vara nedsatt finns en ökad risk att vatten tränger igenom ytskiktet/tätskiktet med vattenskador i omkringliggande konstruktioner som följd.

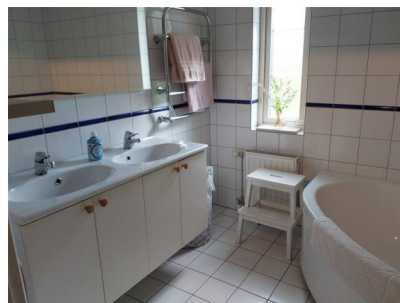
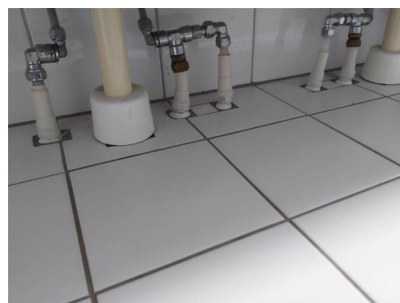
Våtutrymmet har äldre yt-/tätskikt.

Eftersom funktionen, som innebär att ytskiktet/tätskiktet ska vara vattentätt, kan vara nedsatt finns en ökad risk att vatten tränger igenom ytskiktet/tätskiktet med vattenskador i omkringliggande konstruktioner som följd.

Rör genomföring finns i golv.

Rör genomföringar i golvet medför en ökad risk för att vatten tränger ner i omkringliggande konstruktioner och orsakar fuktskador. Vid uppbyggnaden av utrymmet var detta tillåtet och utförandet anses därför vara fackmässigt utfört. I dagens branschregler är detta inte längre tillåtet.

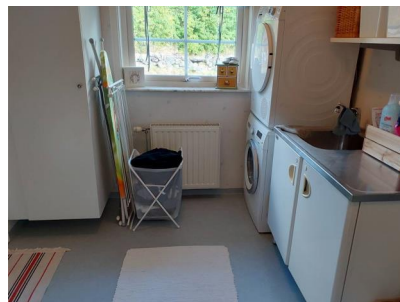
Våtutrymmet har äldre yt-/tätskikt.

Eftersom funktionen, som innebär att ytskiktet/tätskiktet ska vara vattentätt, kan vara nedsatt finns en ökad risk att vatten tränger igenom ytskiktet/tätskiktet med vattenskador i omkringliggande konstruktioner som följd.
