# Besiktningsprotokoll

Anticimex Försäkringsbesiktning i samarbete med Fastighetsbyrån

| Fastighetsadress:<br>Hyacintvägen 1 | |

| Besiktningsdatum:<br>2025-09-26 | Protokollnummer:<br>69286412 |

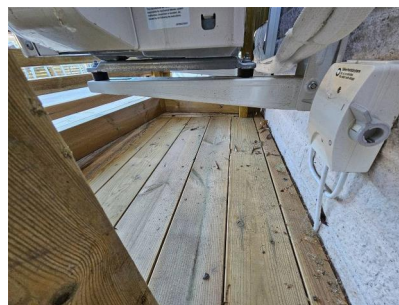
Kondensvatten från luftvärmepumpens utedel leds inte bort från husgrunden.

Detta medför ökad risk för att vatten tränger in i anslutande konstruktioner, vilket i sin tur kan leda till fuktrelaterade skador.

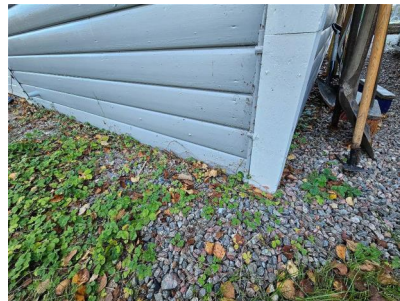
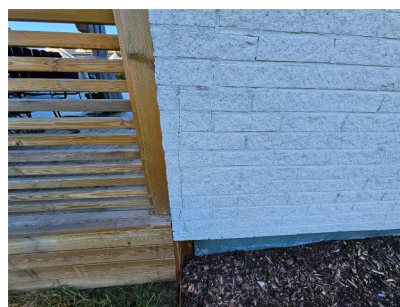
Avståndet mellan fasadbeklädnaden och marken är inte tillräckligt runt garage.

Eftersom fasadbeklädnaden avslutas för nära mark finns risk för att fukt från marken sugas upp i fasadpanelens nederkant. Detta kan orsaka fuktrelaterade skador i fasadbeklädnaden och bakomliggande konstruktioner.

Sprickor finns i tegelfasaden ytter hörn och runt fönster våtrum.

Detta kan leda till fukt- och frysskador i konstruktionen.

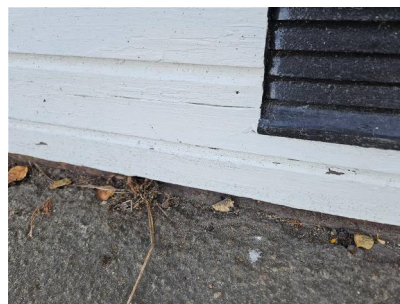
Garagedörr har mindre torrsprickor

För att öka livslängden på dörr rekommenderas förebyggande underhåll.

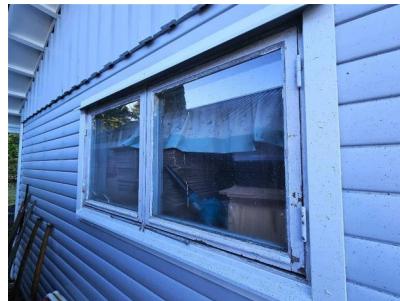
Äldre fönster är i behov av målning/underhåll.

Isolerglas är äldre.

Befintliga fönster är äldre vilket betyder att tätningen mellan fönsterrutorna kan vara sämre. Detta kan leda till att missfärgning/imma kan uppstå mellan glasrutorna.

För att öka livslängden på fönster rekommenderas målning och underhåll.

Om fenomenet uppstår kontakta fackman/fönster för kontroll/åtgärder.

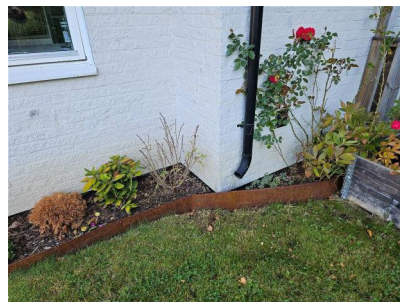
Stuprör på baksidan är inte anslutet till markledning.

Stuprör som inte är anslutet till markledning kan medföra en ökad fuktbelastning på grundmur/sockel som i sin tur kan leda till fuktrelaterade skador.

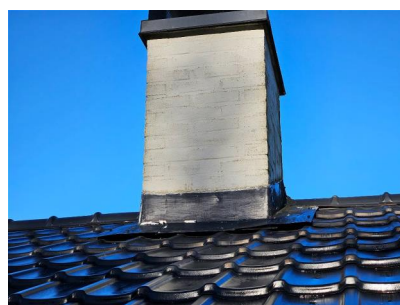
Plåtdetaljer är inte rätt monterade eller utbytta vid tak renovering (genomföringar).

Detta kan leda till fuktskador i bakomliggande konstruktioner.

Kontakta en fackman/tak/plåtslagare för kontroll och åtgärd.

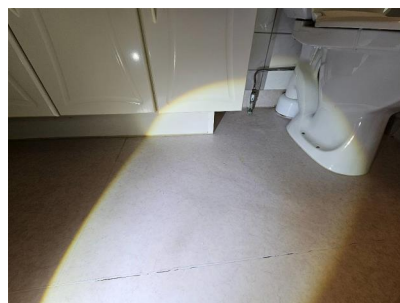
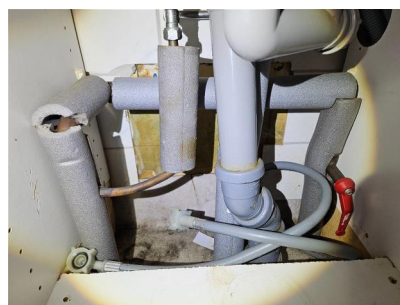
Våtrummet har äldre yt/tätskikt samt utförande:

Rör genomföringar finns i golvet.

Sprickor/otätheter längs mattskarvar finns.

Tätskikt saknas på väggen vid inkommande vatten.

Eftersom funktionen, som innebär att ytskiktet/tätskiktet ska vara vattentätt, kan vara nedsatt finns en ökad risk att vatten tränger igenom ytskiktet/tätskiktet med vattenskador i omkringliggande konstruktioner som följd.

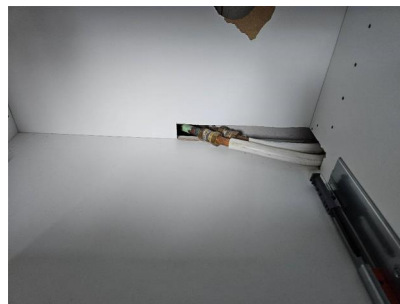
Rörledningar/kopplingar passerar igenom bänk skåp bredvid diskbänkskåp utan fuktskydd.
