# Besiktningsprotokoll

Anticimex Försäkringsbesiktning i samarbete med Fastighetsbyrån

| Fastighetsadress:<br>Annelundsvägen 8 | |

| Besiktningsdatum:<br>2025-09-25 | Protokollnummer:<br>69273772 |

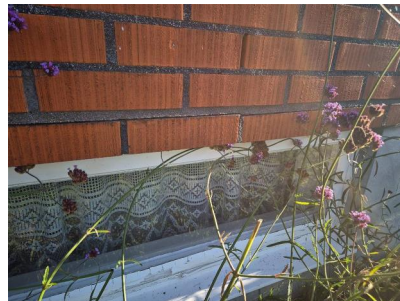
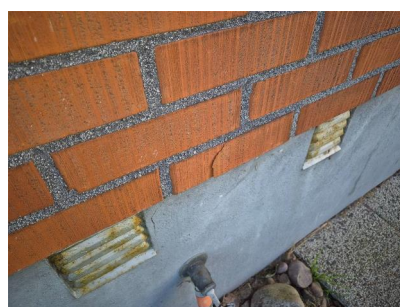
Fogsläpp och lagade fogar noteras i fasaden, tegel hänger ner över källarfönster mot söder.

Skadad tegelsten noteras mot norr.

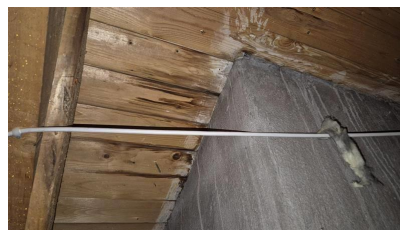
Fuktfläckar noteras i underlagstaket av råspont vid genomföring för skorstenen.

Vid fuktindikering i området kunde inga förhöjda fuktindikationer påvisas.

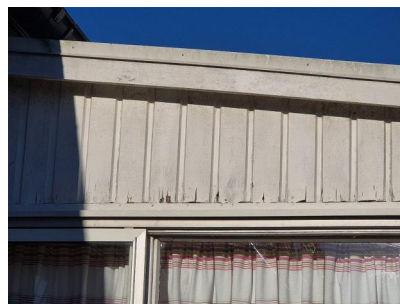
Färgsläpp noteras från fasadpanel, stolpar och fönster.  
Rötskador noteras i fasadpanel och täcklister till fönster mot öster.

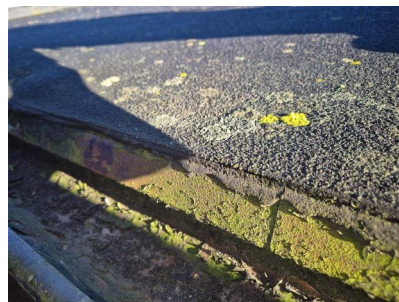
Färgsläpp och rostangrepp noteras från/på takfotsplåten och från/på krönplåtar ovan taksargen.

Färgsläpp noteras från taksargen.

Sprickor noteras i sockeln.

Sprickor noteras i puts på innerväggar.

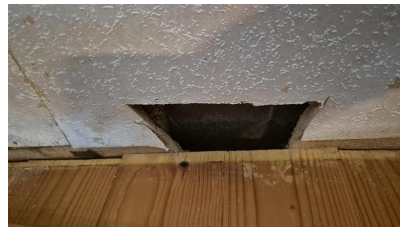
I gillestugan finns ett uppreglat golv och en påreglad vägg mot öster.

En avvikande mikrobiell lukt upplevs i utrymmet.

Ett provhål togs upp i väggen bakom golvlisen mot öster.

Väggkonstruktionen består av källarens yttervägg, spikreglar, träfiberskiva samt ytskikt. Vid fuktkvotsmätning i spikregel uppmäts en fuktkvot på över 28%.

Golvkonstruktionen består av reglar mot betongplattan och brädgolv. Den relativa luftfuktigheten i golvkonstruktionen uppmättes till 98%.

En avvikande mikrobiell lukt upplevs i provhålet.

Risk för mikrobiell tillväxt föreligger om den relativa fuktigheten (RF) i den omgivande luften är över 75% vilket i gran- och furuvirke motsvarar en fuktkvot (FK) på ca 17%. Vid en långvarig fuktkvot på >28% finns risk för rötskador.

Det rekommenderas att den uppreglade golvkonstruktionen och den invändigt påreglade väggkonstruktionen rivs ut. Om sedan nya ytskikt önskas på golv och väggar är det viktigt att fukt- och luktsäkra konstruktioner väljs.

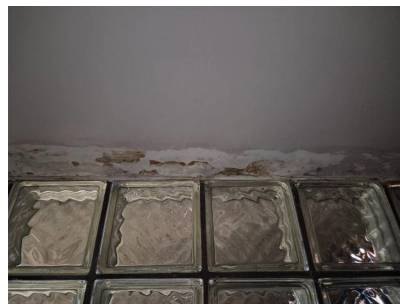
Missfärgningar i vägg ovan betongglasfönster i källarens hall uppstod innan man byggde farstutaket. Vid byggnation av farstutaket avstannade inläckage.

Missfärgningar noteras ovan fönster på ytterväggen mot söder.

Vid fuktindikering i området kunde inga förhöjda fuktindikationer påvisas.
