# Besiktningsprotokoll

Anticimex Försäkringsbesiktning i samarbete med Fastighetsbyrån

| Fastighetsadress:<br>Koppartjärnsvägen 7 | |

| Besiktningsdatum:<br>2025-09-26 | Protokollnummer:<br>69289799 |

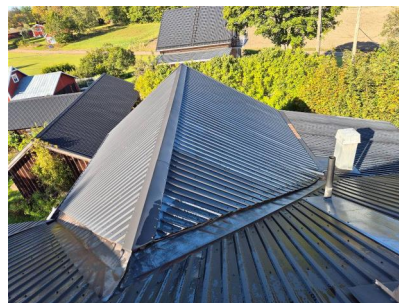
Taket har besiktigats från takstegen vid skorstenen. Det finns lite rostangrepp på några slätplåtar, bland annat i ränndalarna och en av plåtarna som använts vid skarven mellan sadeltaket och pulpettaket på den tillbyggda delen med bibliotek. Dessutom är takplåten på den tillbyggda delen fastsatt med klockspik och nästan samtliga spikskallar är rostiga.

Sedan har det, sannolikt vid snösmältning, trängt upp fukt under takplåten på sadeltaket vid skarven mot tillbyggnaden ovanför den ventilationshuv som sitter på den tillbyggda delen av taket. Se vidare under "Övre plan / Vindsutrymme på tillbyggnad".

Rostangreppen kan stålborstas och målas och spikarna kan dras ur och ersättas med en längre variant av farmarskruv. Sedan kan man försöka få till en tätning under skarven av takplåten vid tillbyggnaden.

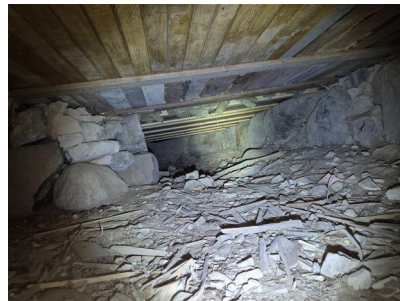
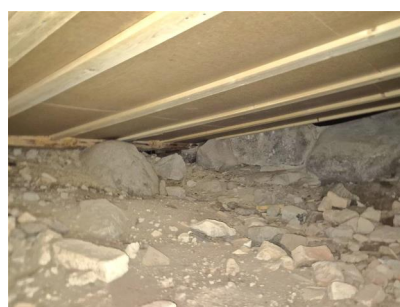
Via luckan i grundmuren, där man kan se ca 1/3 av torpargrunden, så ser det ändå rätt så bra ut, men en något för hög fuktighet uppmättes i golvbjälklagets undersida ju närmare luckan i grunden man kom.

Risk för mikrobiell påväxt finns om den relativa fuktigheten i luften är över 75 % vilket i furuvirke motsvarar en fuktkvot på 17 %. Längst in i grunden uppmättes fuktkvoten till strax under 16 % och närmast luckan i grundmuren uppmättes fuktkvoten till 21 %. Däremellan i fallande skala.

Anledningen till detta är sannolikt att det sprids värme från pannrummet in till den inre delen av grunden och det finns ett antal lufthål tagna i luckan i grundmuren vilket kyler ner grunden vintertid och leder in fuktig luft sommartid.

Som grunden ser ut nu finns en risk för skador på sikt, men det går att förebygga på några olika sätt. Antingen gräva bort lite mark mot pannrummet för att få in värmen därifrån i hela grunden och då isolera luckan i grundmuren, eller montera en avfuktare i grunden för att styra klimatet så att det inte blir för hög fuktighet.

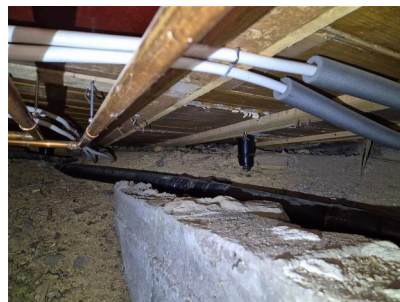
Vid fuktkontroll i den här delen av torpargrunden uppmättes fuktkvoten i golvbjälklagets undersida till 7-8 %.

Anledningen till att det är så torrt här är att utrymmet värms upp via pannrummet och därför torkar ur.

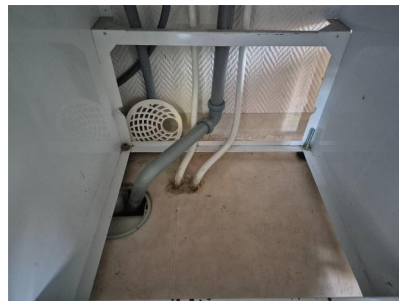
Vattenledningsrören kommer upp genom golvet precis bredvid golvbrunnen.

Skulle det bli stopp i avloppet kan vattnet stiga upp på golvet vilket skulle medföra en risk för skador på grund av rörgenomföringarna.

Det är därför bra att hålla koll på brunnen och rengöra den vid behov så att vattnet rinner undan som det ska.

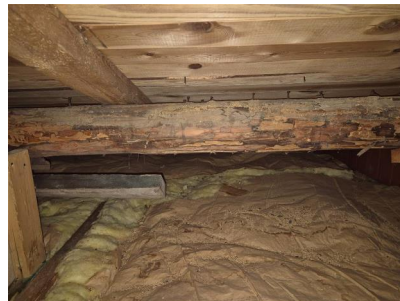
Förutom en del torkade fuktrosor i taket i anslutning till en genomföring för en ventilationskanal så ser det bra ut. Fuktkvoten uppmättes till mellan 7-8 % i underlagstaket, även där de torkade fuktrosorna finns. Risk för mikrobiell tillväxt finns om den relativa fuktigheten i den omgivande luften är över 75 % vilket i furuvirke motsvarar en fuktkvot på 17 %.

Orsaken till fuktrosorna är sannolikt att det vintertid samlas snö mot ventilationshuvn på yttertaket och att det i samband med snösmältning kan tränga upp fukt bakvägen under takplåten i skarven mellan de båda takfallen. Se foto under "Utvändigt / Tak".

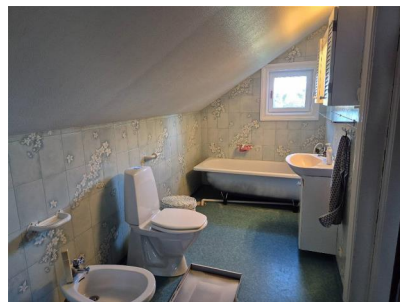
Utrymmet har äldre våtrumsbeklädnader och fönstret är placerat ovanför badkaret.

Detta medför en risk för fuktskador. Det finns dock inga tecken på skador i dagsläget och vid fuktindikering som utfördes i utrymmet noterades heller ingen förhöjd fuktighet.

När utrymmet används är min rekommendation att fönstret skyddas med exempelvis ett duschdraperi.

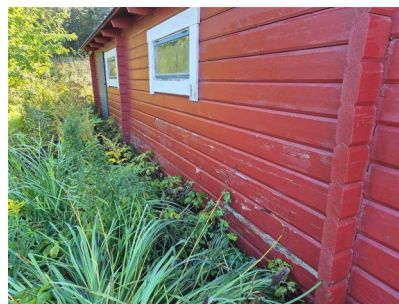
Nedre delen av fasaden är till vissa delar skadad, främst på den norra sidan mot bostadshuset, just på grund av att det varit mycket växtlighet mot garageväggen.

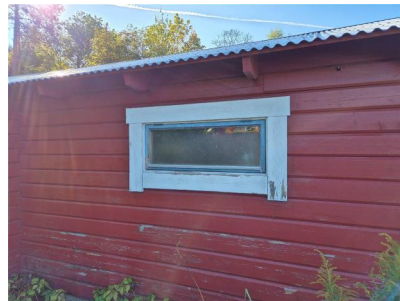
Fönstren är i behov av underhåll. Det kan även vara bra att sätta dit ett fönsterbleck på varje fönster.
