# Besiktningsprotokoll

Anticimex Försäkringsbesiktning i samarbete med Fastighetsbyrån

| Fastighetsadress:<br>Östra Takene Nygård 1 | |

| Besiktningsdatum:<br>2025-09-22 | Protokollnummer:<br>69236136 |

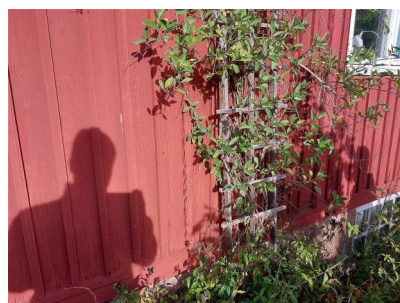
- Växter finns i anslutning till byggnaden.

När det finns rabatter och växter nära byggnaden finns risk att fukt stannar kvar i väggarna. Detta kan i sin tur orsaka invändiga fuktskador. Växternas rötter kan också skada grundmuren och sätta dräneringsledningen ur funktion.

Området närmast huset rekommenderas att vara fritt från växtlighet.

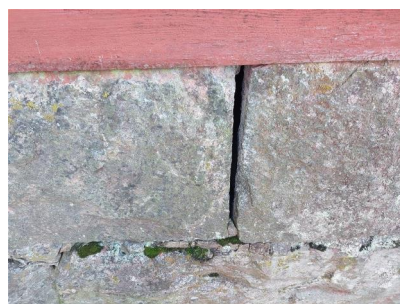
- Sprickor och otätheter finns i sockel lokalt.

Dessa bedöms inte ha lett till bakomliggande skador.

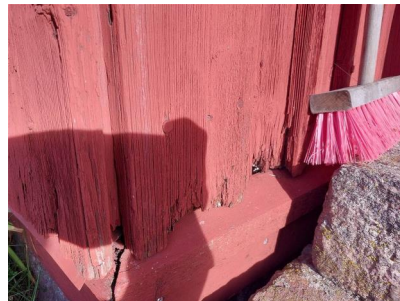
- Enstaka panelbrädor har mindre rötskador. Fasadpanelen är i behov av målning/underhåll.

Fasadbeklädnad och träkonstruktioner där målningsbehov finns riskerar att få fukt- och rötskador på grund av sämre vattenavvisande förmåga. För att öka livslängden på fasadbeklädnaden rekommenderas målning och underhåll. I samband med ommålning rekommenderas att de rötskadade panelbrädorna byts ut.

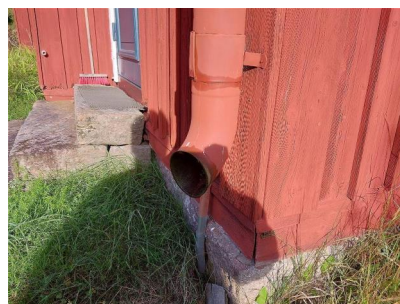
- Stuprör avslutas nära husliv lokalt.

Stuprör som avslutas intill husliv (ovan mark) kan medföra en ökad fuktbelastning på grundmur/sockel med fuktrelaterade skador som följd.

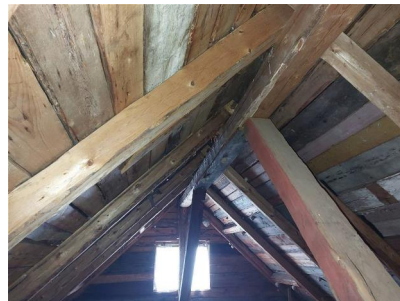
- Vid kontroll av vinden uppmättes fuktvärden under kritisk fuktnivå för mikrobiell tillväxt och en normal lukt upplevdes. Fuktkvoten i underlagstak/takbjälkar uppmättes till 10%.

Det finns risk för mikrobiell tillväxt om den relativa fuktigheten (RF) i den omgivande luften är över 75 %. I furuvirke motsvarar det en fuktkvot (FK) på 17 %.

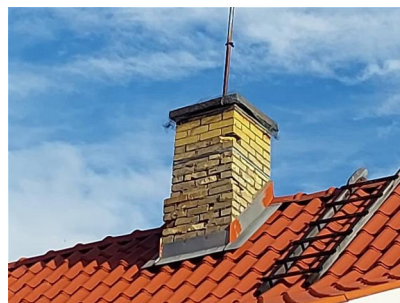
- Sprickor och skador på tegelstenar noterades på skorsten.

Att sprickor och skador på tegelstenar i en skorsten indikerar ett behov av underhåll och renovering för att säkerställa säkerheten och funktionen. Vanliga orsaker är vittrade tegelstenar eller dåliga fogar, som kan leda till fuktproblem eller brandrisk om de inte åtgärdas.

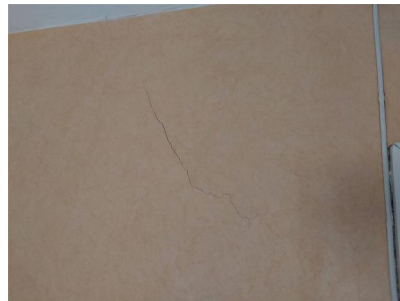
- Golvknarr och golvlut förekommer lokalt.
- Lokala sprickor noterades på ytskikt.

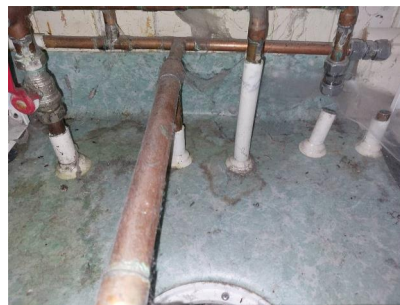
- Rörgenomföring finns i golv.

Rörgenomföringar i golv medför en ökad risk för att vatten tränger ner i omkringliggande konstruktioner och orsakar fuktskador. Vid uppbyggnaden av utrymmet var detta tillåtet och utförandet anses därför vara fackmässigt utfört. I dagens branschregler är detta inte längre tillåtet.

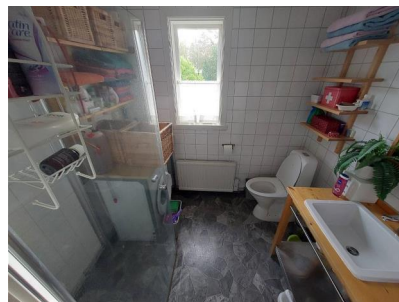
- Golvlutning.

Golvfall från tröskel till golvbrunnen är bristfälligt utfört.

Fuktindikering i utrymmet gav inga förhöjda fuktindikationer.

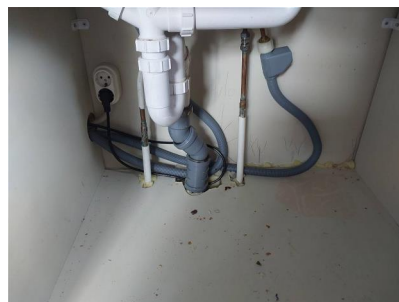
- Fuktskydd saknas i diskbänksskåp och kyl och frys.

Utan fuktskydd är det svårt att upptäcka läckage från rörledningar. Vatten kan då tränga in i omkringliggande konstruktioner och orsaka fuktskador.

För att upptäcka eventuella läckage, installera ett fuktskydd.

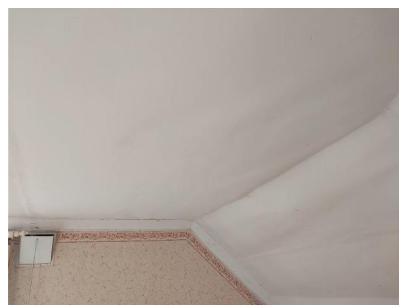
- Tak hänger lokalt.

Ett vävtak eller papptak kan hänga på grund av husets sättningar, målning med tyngre färg, eller att underlaget har torkat.

Dessa bedöms inte ha lett till bakomliggande skador.

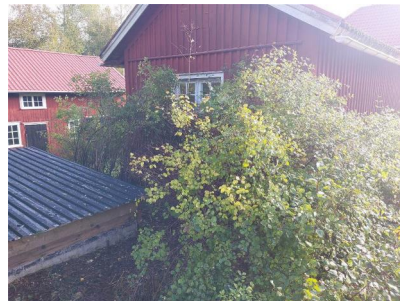
- Växter finns i anslutning till byggnaden.

När det finns rabatter och växter nära byggnaden finns risk att fukt stannar kvar i väggarna. Detta kan i sin tur orsaka invändiga fuktskador. Växternas rötter kan också skada grundmuren och sätta dräneringsledningen ur funktion.

Området närmast huset rekommenderas att vara fritt från växtlighet.
