Huseby 1:70

Bofinksvägen 4

| Uppdragsnummer | P4011 |
| Besiktningsdatum | 2025-09-16 |

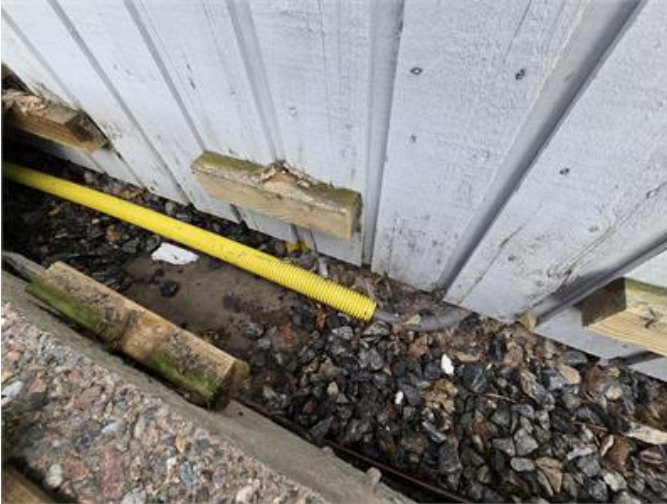
| Besiktningsresultat | | | | | |
|---|---|---|---|---|---|
| Mark | | x | | | Vid infart/gavel lutar marken mot huset. Berg sluttar mot hus på baksida. Under trallbrädor vid gavel och entresidan noterades att betonggjutning finns i nära anslutning (5-10cm) ifrån grundmuren. Se kommentar/riskanalys samt bilder. |

Den utvändiga marklutningen mot huset innebär ökad fuktbelastning mot grundläggningen, med ökad risk för invändiga fuktskador.

Mark: Vid entresidan och gavel finns betonggjutning i nära anslutning (5-10cm) till grundmuren.

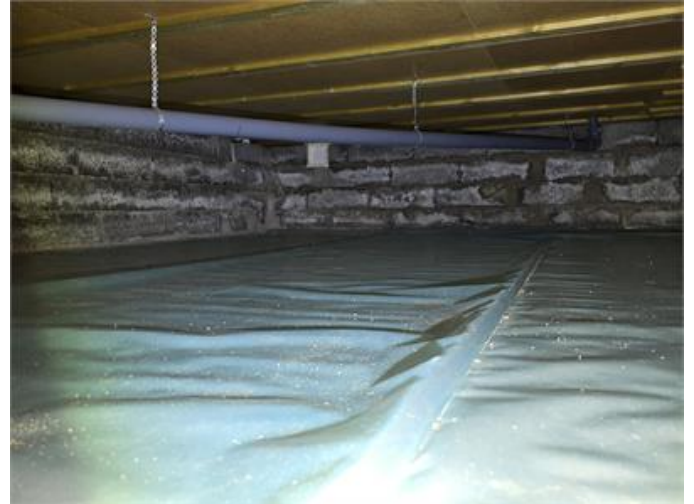
| Besiktningsresultat | | | | | |
|---|---|---|---|---|---|
| | | x | | | Fuktgenomslag noterades på grundmuren vid entre och gavel samt nordväst, se "Mark" och "Stuprör". |

Krypgrund: Fuktgenomslag i grundmuren entresidan och gavel.

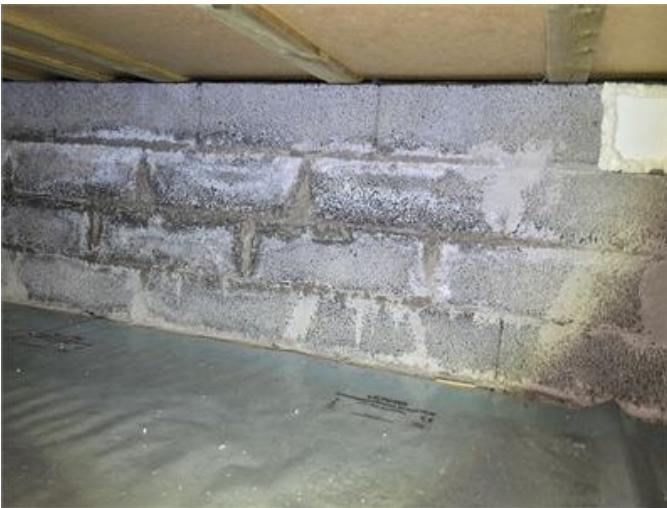
| Besiktningsresultat | | | | | |
|---|---|---|---|---|---|
| Krypgrund | | x | | | Krypgrunder är generellt ansett som riskkonstruktion för fuktskador. Ingen avvikande lukt upplevdes. Fuktvärden under gränsvärde uppmättes i bjälklaget. Krypgrundsavfuktare finns installerad. Se kommentar/riskanalys samt bilaga "Kontroll av konstruktion". |

Krypgrunder är generellt ansett som en riskkonstruktion för fuktskador. En för ändamålet avsedd krypgrundsavfuktare finns installerad (sk adsorptionsavfuktare). Syftet med denna installation är att genom avfuktning säkerställa att luftfuktigheten i utrymmet aldrig överstiger gränsvärden för mikrobiell tillväxt samt minska risken att avvikande lukter når boendemiljön.

Krypgrund: Översiktsbild norra sidan.

Det rekommenderas att funktion säkerställs genom årlig kontroll och service av fackman.

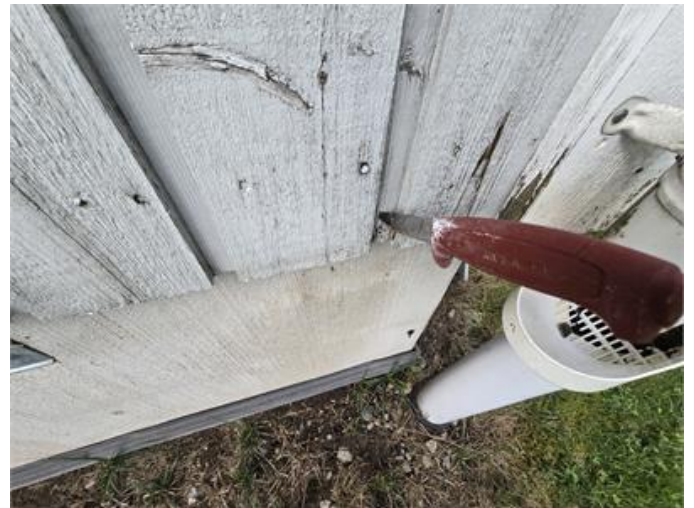
| Besiktningsresultat | | | | | |
|---|---|---|---|---|---|
| Fasad | | | x | | Panelen, takutsprång, vindskivor har underhållsbehov, torr på solutsatta sidor och missfärgningar/påväxt samt begynnande rötskador på skuggsidor. Se kommentar/riskanalys. |

Träkonstruktioner där underhåll/målnings behov finns riskerar p.g.a. sämre vattenavvisande förmåga att få fukt- och rötskador.

Fasad: Underhållsbehov, begynnande rötskador.

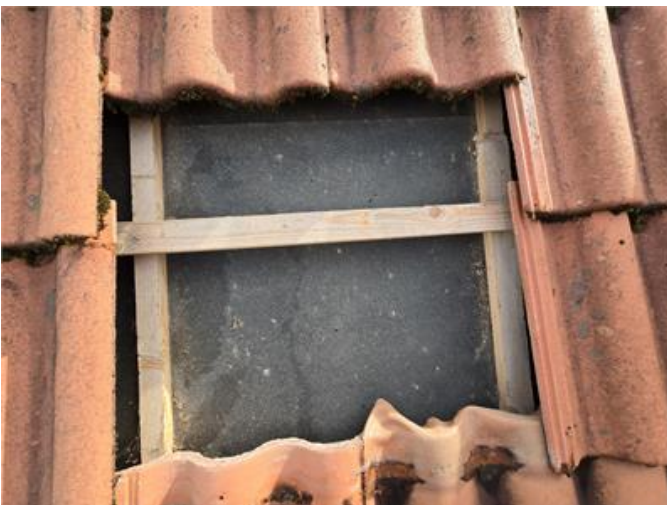
Tak: Stickprovskontroll under pannor utan anmärkning.

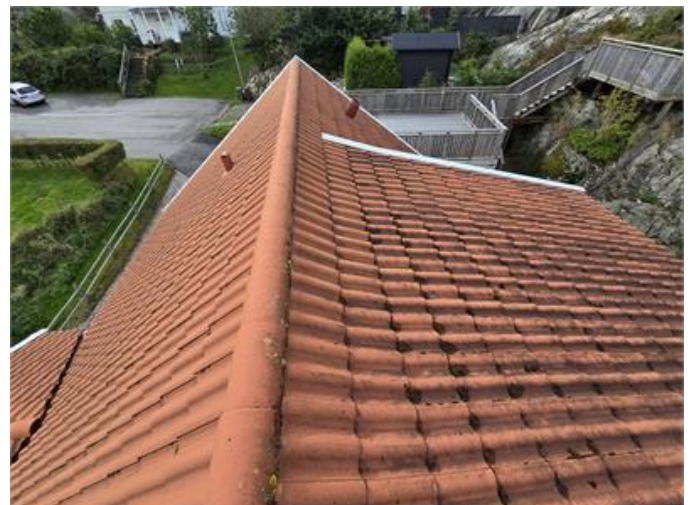
| Besiktningsresultat | | | | | |
|---|---|---|---|---|---|
| Tak | | x | | | Mossa börjar få grepp på pannorna, framförallt nordost. |

Tak: Översiktsbild mot nordväst, mossor börjar få fäste.

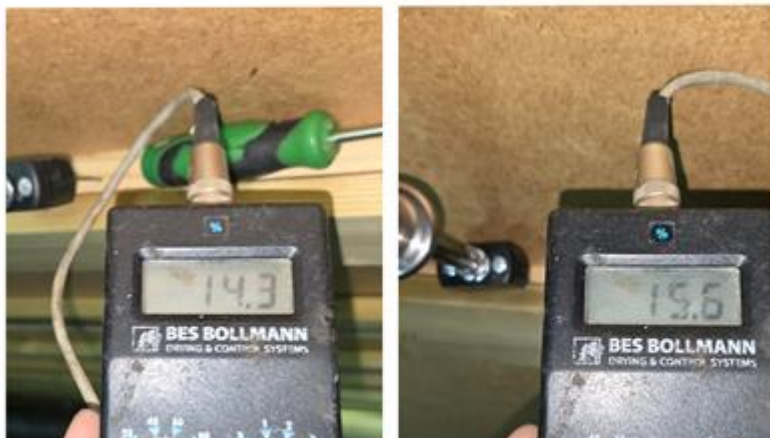
Kontroll av konstruktionen utfördes genom stickprovsmässig fuktmätning i golvreglar. Fuktvärden under gränsvärde för mikrobiell tillväxt uppmättes.

Fuktkvoten i uppmättes till 14-16%.

Risk för mikrobiell tillväxt föreligger vid en fuktkvot på 17% och rötskador >28%.

Det rekommenderas att funktion säkerställs genom årlig kontroll och service av fackman.
