**Fastighetsuppgifter**

Aspenäs 2:438

Lilla Goråsvägen 7

| Uppdragsnummer | O29374 |

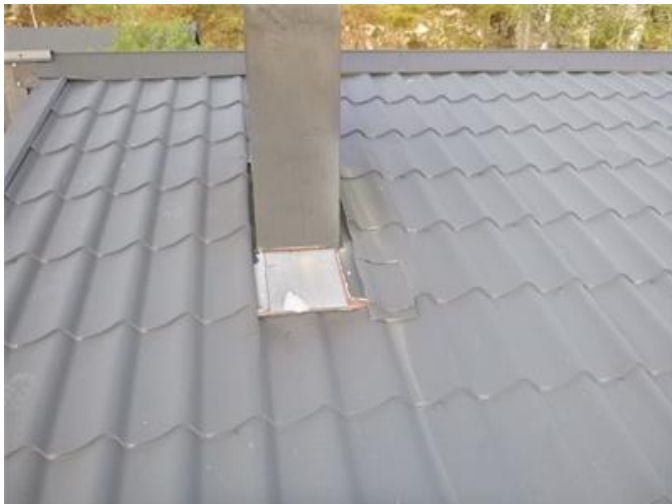
| Besiktningsresultat | | | | | |
|---|---|---|---|---|---|
| Tak | | | X | | Otätheter/brister noterades vid/med takhuven på plåttaket. Otätheter/brister noterades i/med taket med ytpapp. Kontakta en fackman för vidare kontroll/åtgärd. Se kommentar/risakanalys. Bild 1 & 2 |

Om det förekommer otätheter/brister i taktäckningen kan det ha ett minskat motstånd mot vatteninträngning. Detta i sin tur kan leda till fuktskador som kan påverka byggnaden negativt.

Bilden visar takhuv där otätheter/brister förekommer.

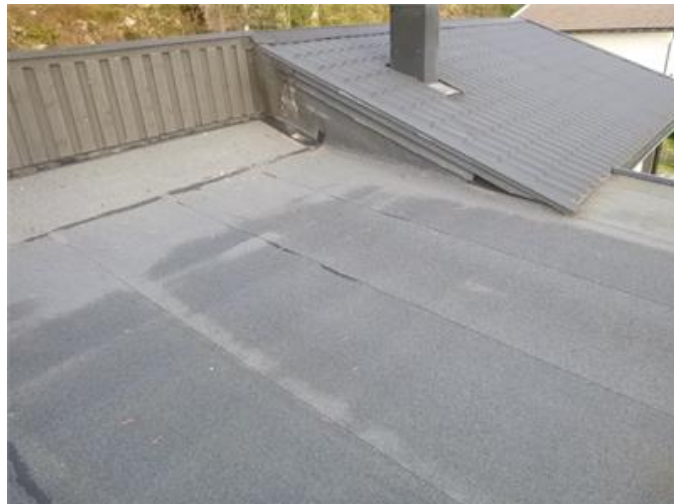
Bilden visar vy av taket med ytpapp där otätheter/brister förekommer.

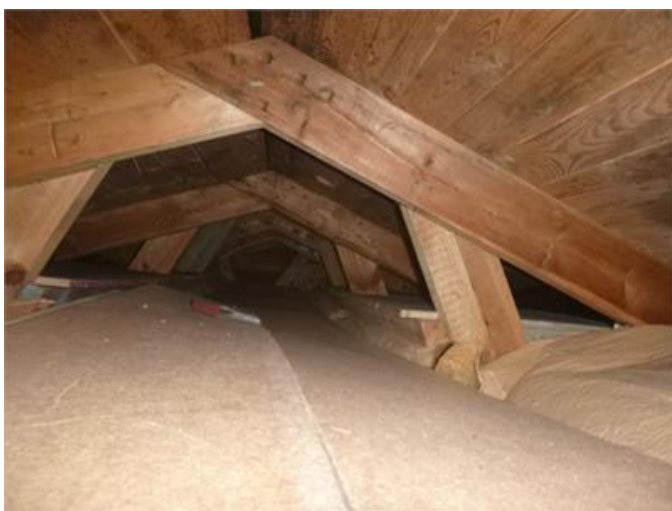
| <b>Besiktningresultat</b> | | | | | |
|---|---|---|---|---|---|
| Vind | | x | | | Mikrobiell påväxt/missfärgningar förekommer i utrymmet, se kommentar/riskanalys. Bild 3 (Vinden är besiktigad ifrån luckan p.g.a. trångt utrymme på vinden). |

Om det finns brister i tätningen mellan ett kallt och ett varmt utrymme finns det en risk att relativt varm och fuktig luft kommer ut från det varma utrymmet till det angränsande kalla utrymmet och träffar en kall yta och kondenserar. Missfärgning på yttertakskonstruktionen är en indikering på att inneluften har kommit ut i vinden så att ett gynnsamt klimat för en mikrobiell tillväxt har uppstått. Det kan vara en indikering på att ventilationen inomhus är undermålig. Får detta fortgå finns det en risk att man kan få skador på konstruktioner som i en förlängning påverkar byggnaden negativt.

Bilden visar vy av vind.

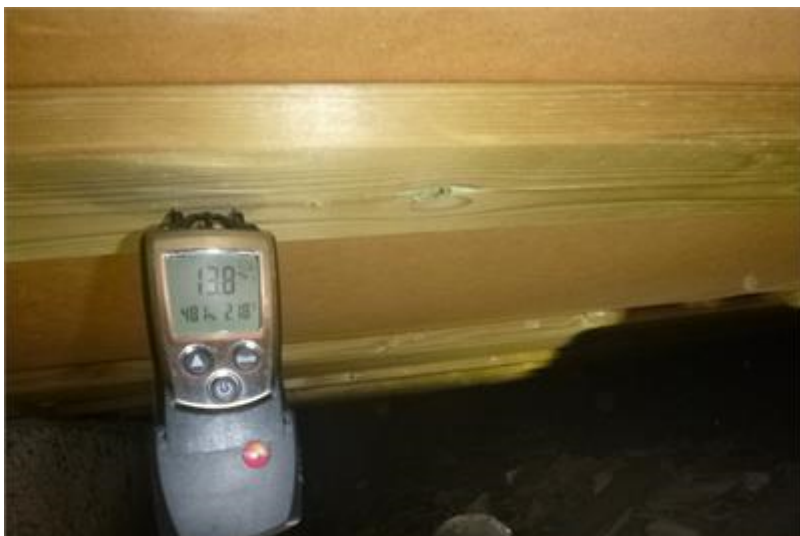
Vid kontroll av konstruktion mättes fuktkvoter stickprovsvis i trossbottens undersida till mellan 13- 14% fuktkvot. Mikrobiell påväxt samt träskyddsbehandlat material förekommer i utrymmet.

Vid kontroll av konstruktion uppmättes fuktkvoter under det kritiska gränsvärdet för mikrobiell tillväxt. Notera att stickprovsmässig undersökning är utförd. För att säkert fastställa konstruktionens uppbyggnad, kondition och fuktstatus måste en mer omfattande undersökning utföras.

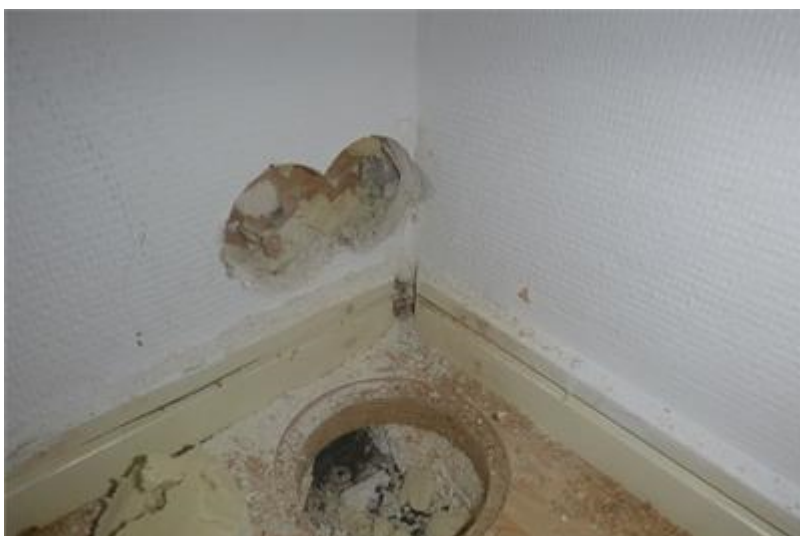
Vid kontroll av konstruktion togs ett provhål upp i golvkonstruktionen i förråd 2 där det kunde konstateras att den består av Platonmatta, cellplast, träfiberskiva (flytande golvkonstruktion). Vidare togs två provhål upp i väggkonstruktionen i förråd 2 där det kunde konstateras att den består av fogskum, gips. Fuktkvotsmätning var ej möjlig p.g.a. avsaknad av organiskt material. Inga avvikande lukter kunde kännas vid besiktningstillfället. Samtliga provhål utfördes stickprovsvis.

Notera att stickprovsmässig undersökning är utförd. För att säkert fastställa konstruktionens uppbyggnad, kondition och fuktstatus måste en mer omfattande undersökning utföras.
