# Besiktningsprotokoll

Anticimex Försäkringsbesiktning i samarbete med Fastighetsbyrån

| Fastighetsadress:<br>Barkerud Sjövik 1 | |

| Besiktningsdatum:<br>2025-09-24 | Protokollnummer:<br>69281307 |

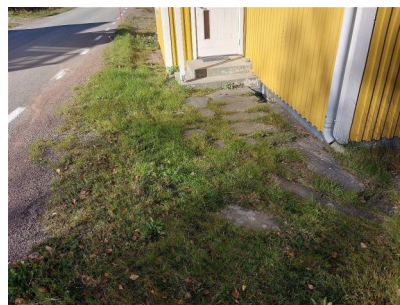
- Marken lutar mot huset på framsida.

Detta innebär en ökad fuktbelastning mot grunden vilket i sin tur kan orsaka fuktskador i huset.

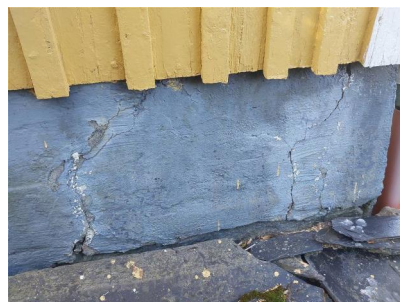
- Sprickor finns i sockel.

Detta kan leda till fukt- och frysskador i konstruktionen.

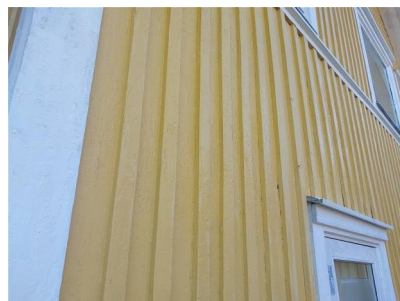
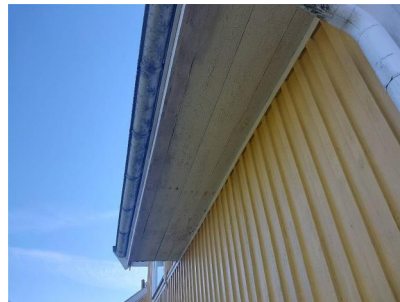
- Fasadpanelen och träkonstruktioner är i behov av målning/underhåll.

Fasadbeklädnad och träkonstruktioner där målningsbehov finns riskerar att få fukt- och rötskador på grund av sämre vattenavvisande förmåga. För att öka livslängden på fasadbeklädnaden rekommenderas målning och underhåll.

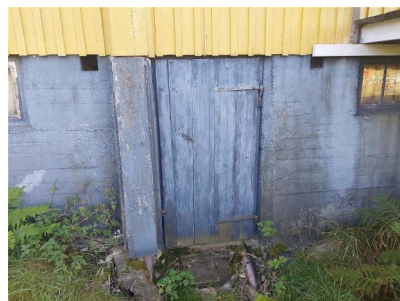
- Utvändigt källardörr är i behov av målning/underhåll.

Dörrar där målningsbehov finns riskerar att få fukt- och rötskador på grund av sämre vattenavvisande förmåga.

För att öka livslängden på dörr rekommenderas målning och underhåll.

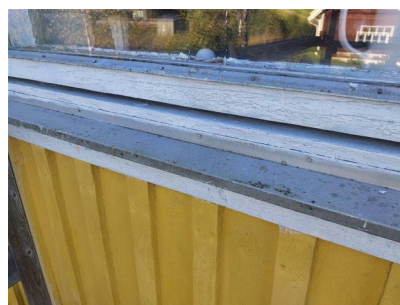
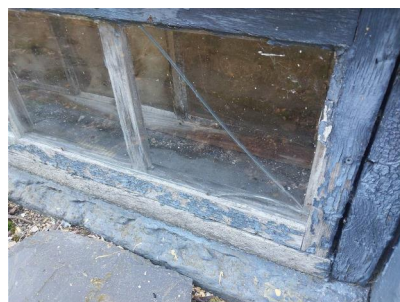
- Fönster är i behov av målning/underhåll lokalt.
- Spricka noterades på glas.

Fönsterbågar och fönsterkarmar där målningsbehov finns riskerar att få fukt- och rötskador på grund av sämre vattenavvisande förmåga.

För att öka livslängden på fönster rekommenderas målning och underhåll.

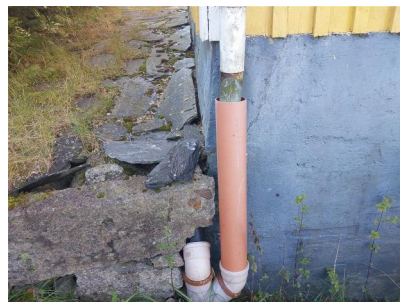
- Lövsilar finns inte.

När det saknas lövsilar så finns det risk att det blir stopp i dagvattenledningen.

För att hindra stopp i dagvattenledningar rekommenderas komplettering av lövsilar.

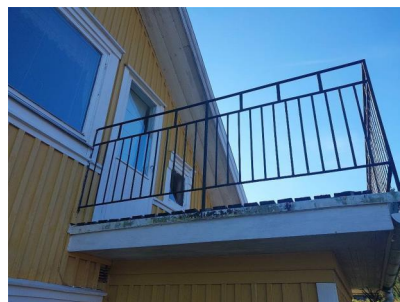
- Balkongdörr är i behov av målning/underhåll.

Dörrar där målningsbehov finns riskerar att få fukt- och rötskador på grund av sämre vattenavvisande förmåga.

- Balkongräcke och träkonstruktioner är i behov av målning/underhåll.

Balkongräcke och träkonstruktioner där målningsbehov finns riskerar att få fukt- och rötskador på grund av sämre vattenavvisande förmåga.

För att öka livslängden på dörr rekommenderas målning och underhåll.

För att öka livslängden på balkongen rekommenderas målning och underhåll.

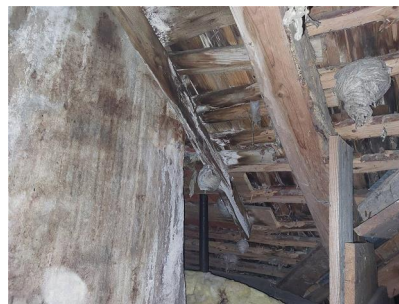
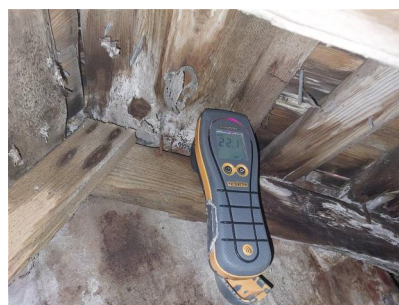
- Vid kontroll av vinden har fuktvärden över kritisk fuktnivå för mikrobiell tillväxt uppmätts, samt finns mikrobiell påväxt på underlagstak. Fuktvoten i underlagstak/takbjälkar uppmättes till 22%.

- Dagsljus noterades runt murstocken.

Fuktfäckor och mikrobiell påväxt kan bero på olika saker, och kan vara ett tecken på en tidigare eller ett pågående läckage.

Den upptäckta mikrobiella påväxten på underlagstaket är ett tecken på att vinden har tillförts eller tillförs fukt inifrån bostaden. Observera att besiktning av bostadens ventilationssystem inte har ingått i uppdraget.

För att komma tillrätta med detta kan fukttillförseln inifrån bostaden behöva minskas. Det kan göras genom att ventilationen i bostaden förbättras samt att eventuella otätheter i vindsbjälklaget (tak-/väggvinklar, taklucka med mera) tätas. Läs Anticimex faktablad om oppvärmda vindsutrymmen för tips och råd.

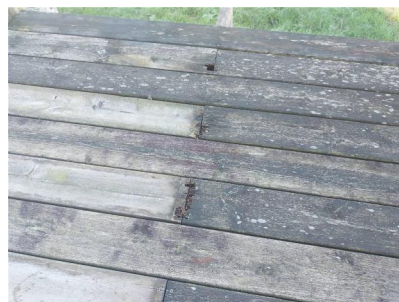
- Rötskador finns på altan.

Rötskador i altan och altanräcke är ett tecken på bristande fuktskydd och hög fuktpåverkan.

Vi rekommenderar en fördjupad undersökning för att bedöma orsak och omfattning.

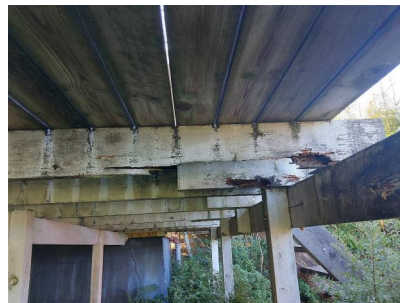
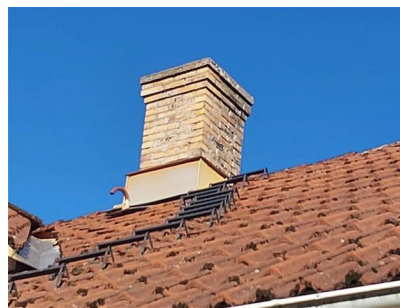
- Skorsten saknar väderskydd.
- Skador och sprickor noterades på skorsten.
- Notera att skorsten är besiktigat ifrån mark.

Väderskydd kan monteras för att skydda mot nederbörd som annars kan orsaka fuktskador och frostsprängning i skorstenen/ murstocken.

Vi rekommenderar att du kontaktar en fackman för att ta reda på hur och om ett väderskydd ska monteras.

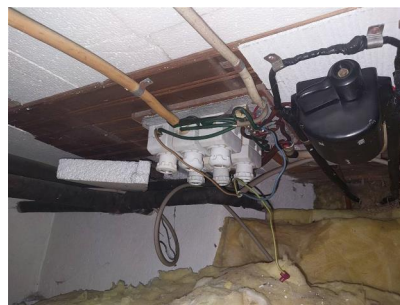
- Elinstallationen i huset har enligt vår bedömning uppenbara brister.
- Funktionskontroll av jordade eluttag i kök och våtrum ej utfört då elen var avstängd vid besiktnings tillfället.

Elinstallationen i huset är en säkerhetsrisk som kan orsaka både personsador och brand. Observera att besiktning av bostadens elsystem inte har ingått i uppdraget.

Kontakta en elektriker för kontroll och åtgärd.

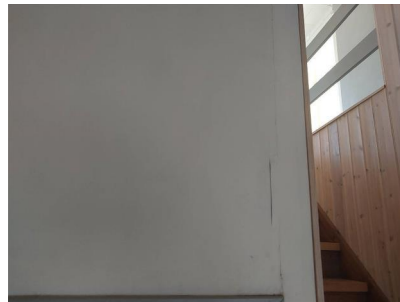
- Lokala sprickor noterades på ytskikt.
- Golvknarr och golvlut förekommer lokalt.

Dessa bedöms inte ha lett till bakomliggande skador.

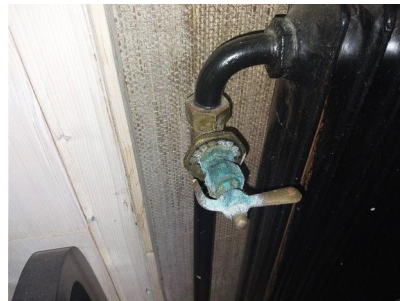
- Ärrbildning runt element vred (termostat).

Grön missfärgning runt köpparrör är oftast ett tecken på korrosion, där materialet bildar en grönaktig eller brunaktig oxidskikt som kallas patina.

Kontakta en rörmokare för en bedömning.

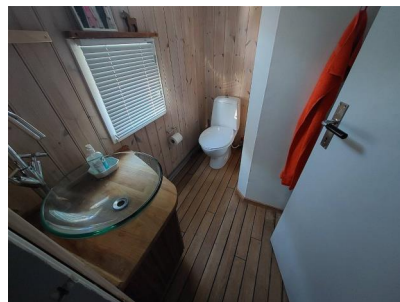
- Golvet i utrymmet är inte fuktsäktrat mot väggar och tröskel.

Avsaknaden tätskikt på golvet ökar risken att vatten tränger in i angränsande konstruktioner och rum vilket i sin tur kan leda till fuktrelaterade skador.

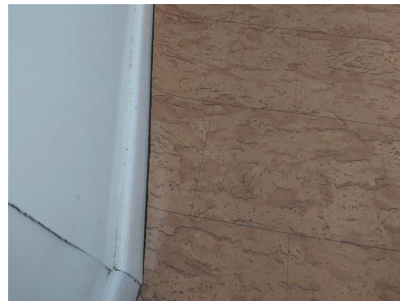
- Golvmatta släppt ifrån underlaget.

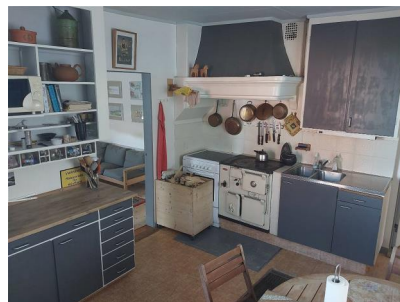
- Fuktskydd saknas i diskbänksskåp under kyl&frys och under diskmaskinen.

Utan fuktskydd är det svårt att upptäcka läckage från rörledningar. Vatten kan då tränga in i omkringliggande konstruktioner och orsaka fuktskador.

För att upptäcka eventuella läckage, installera ett fuktskydd.

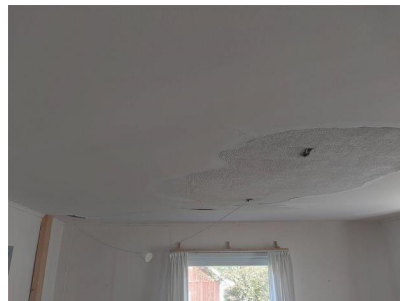
- Färgsläpp och sprickor från underlaget i tak.

Vi rekommenderar en fördjupad undersökning för att bedöma orsak och omfattning.

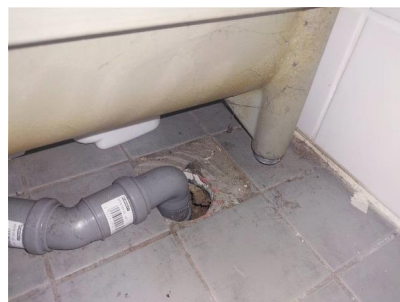
- Golvbrunnen är inte besiktningsbar.

För att kunna kontrollera och bedöma golvbrunnen måste den vara tillgänglig och rengjord.

Vi rekommenderar en kompletterande besiktning när golvbrunnen är tillgänglig och rengjord.

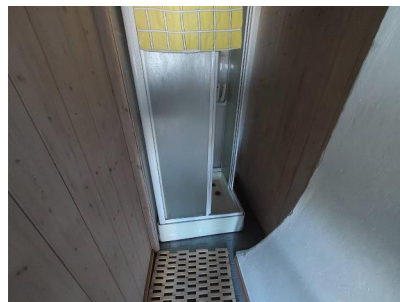
- Badrummet har brister i utförandet.

Eftersom badrummet inte är fackmässigt\* utfört finns risk för fuktskador. Observera att risken angående fackmässigt utförande gäller hela utrymmet.

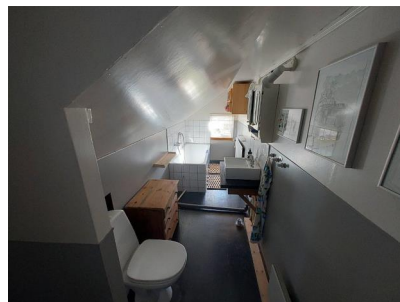
- Våtutrymmet har äldre yt-/tätskikt
- Mattsläpp runt gjutjärnsbrunn
- Toalettstol sitter löst.

Utrymmet är äldre och har passerat tiden för sin tekniska livslängd.

Renovering av utrymmet rekommenderas. Kontakta en behörig våtrumsentreprenör för en renovering. I samband med renoveringen bör omkringliggande konstruktioner kontrolleras för att upptäcka eventuella följskador.

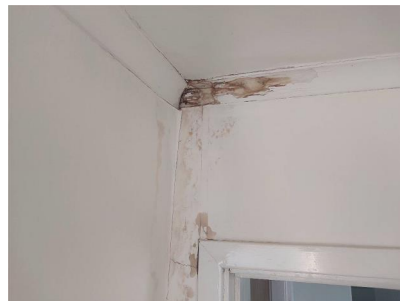
- Taket och vägg har fuktskador.

Den synliga fuktkläcken tyder på att vatten har runnit in på grund av otätheter.

Vi rekommenderar en fördjupad undersökning för att bedöma orsak och omfattning.

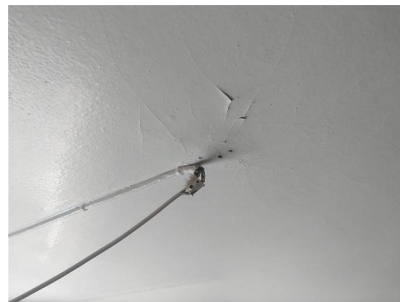
- Sprickor noterades på tak.

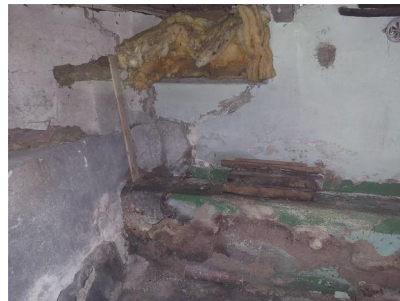
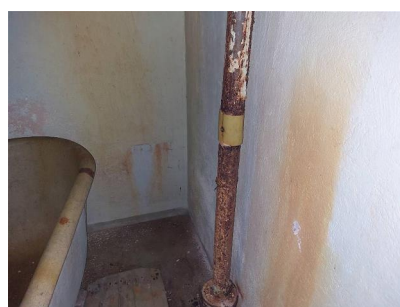
- Mikrobiell lukt känns vid inträdet till källaren.
- Puts- och färgsläpp finns på källarväggar.
- Utvändigt fuktskydd är äldre.
- Mikrobiell påväxt på ved noterades.
- Rostiga gjutjärnsrör noterades i källaren.

Puts- och färg som släppt från underlaget invändigt på källarytterväggarna är ett tecken på att källarens utvändiga fuktskydd inte längre fungerar tillfredsställande.

Vi rekommenderar en fördjupad undersökning för att bedöma orsak och omfattning. Det är viktigt att tänka på att denna rekommendation om fördjupad undersökning gäller hela källaren.

För att åtgärda detta måste källarens utvändiga fuktskydd förbättras. Läs Anticimex faktablad om källare för tips och råd.
