# Besiktningsprotokoll

Anticimex Försäkringsbesiktning i samarbete med Fastighetsbyrån

| Fastighetsadress:<br>Yttre Ljungarumsvägen 33 | |

| Besiktningsdatum:<br>2025-09-29 | Protokollnummer:<br>69237961 |

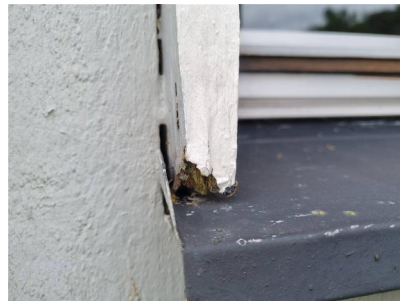
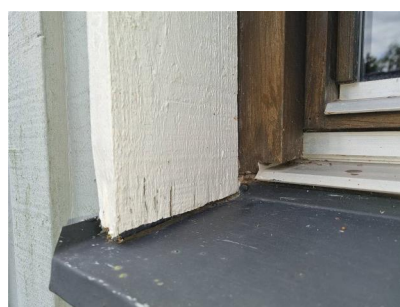
### Utvändigt / Fönster

Isolerglas är äldre.

Befintliga fönster är äldre vilket betyder att tätningen mellan fönsterrutorna kan vara sämre. Detta kan leda till att missfärgning/imma kan uppstå mellan glasrutorna.

En del fönstersmygar har begynnande rötskador främst i nederkant. Rekommendation är att byta dessa.

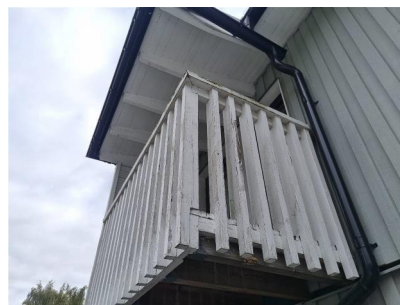
### Utvändigt / Balkong

Ett visst behov av målning och underhåll föreligger på balkongens trätor.
