# Besiktningsprotokoll

Anticimex Försäkringsbesiktning i samarbete med Fastighetsbyrån

| Fastighetsadress:<br>Stohagsgatan 23 | |

| Besiktningsdatum:<br>2025-09-25 | Protokollnummer:<br>69281264 |

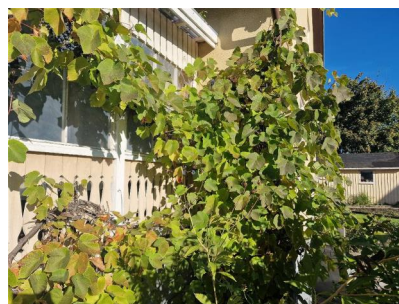
Utvändigt fuktskydd är äldre och växter finns i anslutning till byggnaden.

Eftersom källarens utvändiga fuktskydd (dagvattensystem, dräneringssystem samt källarytterväggarnas utvändiga fuktskydd) är äldre, så kan systemet ha nedsatt funktion. Detta ökar risken för invändiga fuktskador i källaren.

När det finns rabatter och växter nära byggnaden finns risk att fukt stannar kvar i väggarna. Detta kan i sin tur orsaka invändiga fuktskador. Växternas rötter kan också skada grundmuren och sätta dräneringsledningen ur funktion.

Området närmast huset rekommenderas att vara fritt från växtlighet.

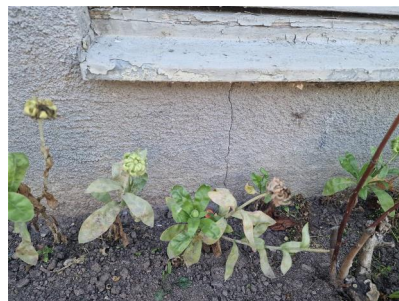
Sprickor finns i sockel.

Dessa bedöms inte ha lett till bakomliggande skador.

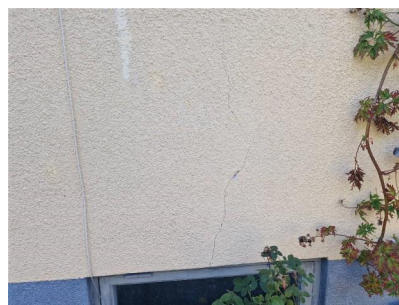
Sprickor finns i fasaden.

Detta kan leda till fukt- och frysskador i konstruktionen.

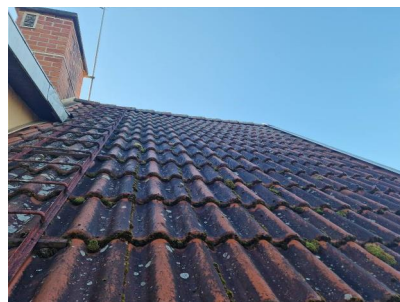
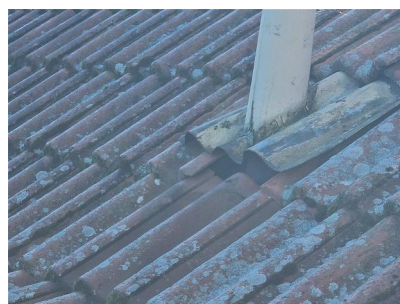
Mosspåväxt finns på takpannor samt vissa otätheter vid avluftningsröret

Mossa som växer på taket kan leda till att taktäckningen har ett minskat motstånd mot vatteninträngning. Detta i sin tur kan leda till fuktskador på träläkt och takkonstruktionen vilket kan resultera i mikrobiella skador (angrepp av mikroorganismer).

För att öka livslängden på taket rekommenderas att mossan tas bort från takpannorna samt att plåtar och otätheter ses över.

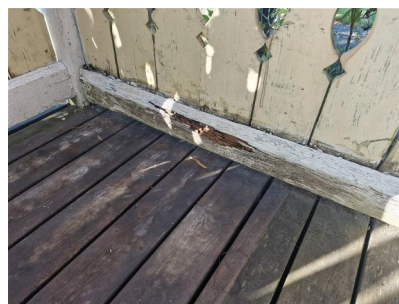
Allmänt målning och underhållsbehov finns på verandans trädetaljer, även mindre rötskador kunde konstateras.

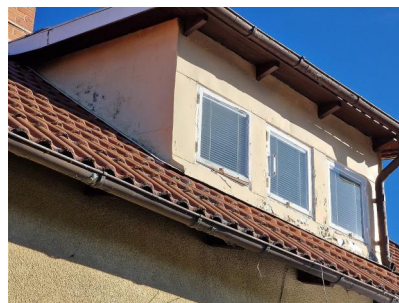
Målningsbehov finns på husets takkupor.

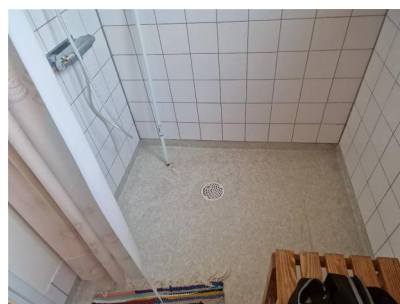
Våtutrymmet har äldre yt-/tätskikt och med en golvbrunn av äldre standard där klämringen är något lös. Rörgenomföringar finns i golvet.

Eftersom funktionen, som innebär att ytskiktet/tätskiktet ska vara vattentätt, kan vara nedsatt finns en ökad risk att vatten tränger igenom ytskiktet/tätskiktet med vattenskador i omkringliggande konstruktioner som följd.

Den lösa klämringen i golvbrunnen medför att vatten kan tränga ner i omkringliggande konstruktioner med fuktskador som följd. Detta kan i sin tur leda till mikrobiella skador (angrepp av mikroorganismer).

Fuktindikering i utrymmet gav inga förhöjda fuktindikationer.

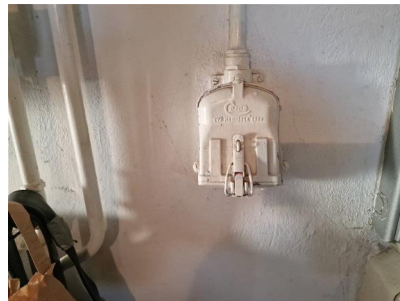
3-fasuttag i metall finns.

Denna typ av uttag tillverkas inte längre då de anses medföra en stor risk för personskada.

Kontakta en elektriker för kontroll och åtgärd.

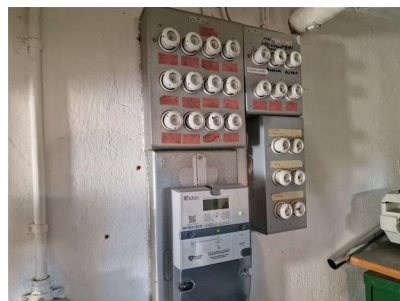
Jordfelsbrytare finns ej.

Det finns inget krav att hus byggda före år 2000 ska ha jordfelsbrytare. Jordfelsbrytaren minskar dock risken för personskador och brand orsakade av elanläggningen.
