# Besiktningsprotokoll

Anticimex Försäkringsbesiktning i samarbete med Fastighetsbyrån

| Fastighetsbeteckning:<br>Tackan 1 | |
| Fastighetsadress:<br>Brotorpsvägen 2 | |

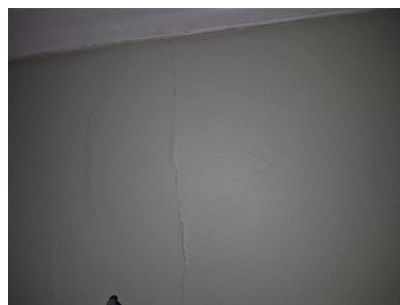
Sprickor finns i vägg.

Dessa bedöms inte ha lett till bakomliggande skador.

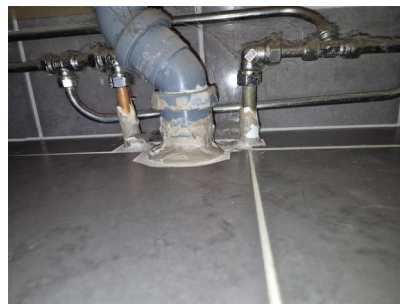
Rör genomföring finns i golv.

Rör genomföringar i golvet medför en ökad risk för att vatten tränger ner i omkringliggande konstruktioner och orsakar fuktskador.

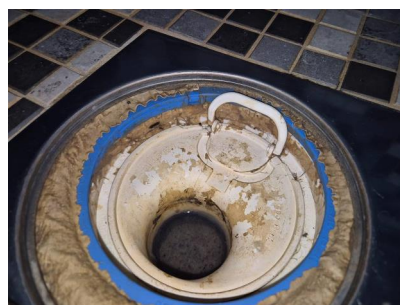
Tätskikt är felmonterat i golvbrunnen.

När tätskikt är felmonterat i golvbrunnen innebär det risk för fuktskador. Vatten kan tränga ner i omkringliggande konstruktioner med fuktrelaterade skador som följd.

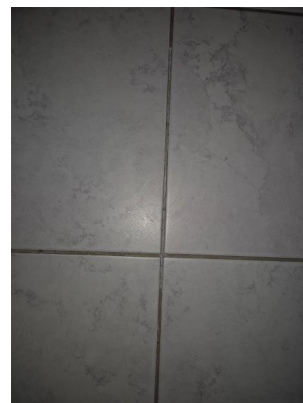
Klinker har släppt från underlaget ("Bom").

Felet som uppstått är att vidhäftningen mellan klinker och underlag har upphört. Sk "bom/ bomljud".
