# Besiktningsprotokoll

Anticimex Försäkringsbesiktning i samarbete med Fastighetsbyrån

| Fastighetsadress:<br>Syllingevägen 7 | |

| Besiktningsdatum:<br>2025-09-26 | Protokollnummer:<br>69273619 |

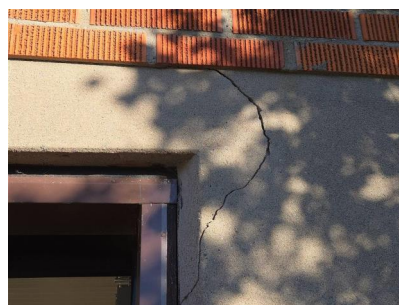
Sprickor finns i sockel.

Detta kan leda till fukt- och frysskador i konstruktionen.

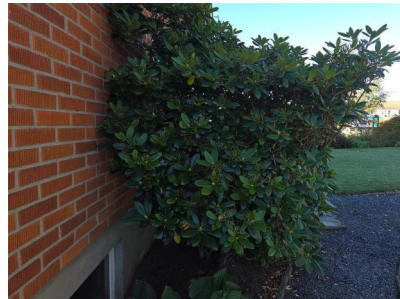
Växter finns i anslutning till grundmur.

När det finns rabatter och växter nära grundmuren finns risk att fukt stannar kvar i väggarna. Detta kan i sin tur orsaka invändiga fuktskador. Växternas rötter kan också skada grundmuren och sätta dräneringsledningen ur funktion.

Området närmast huset rekommenderas att vara fritt från växtlighet.

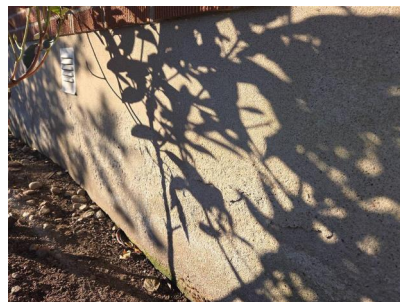
Putssläpp förekommer på sockeln åt öster.

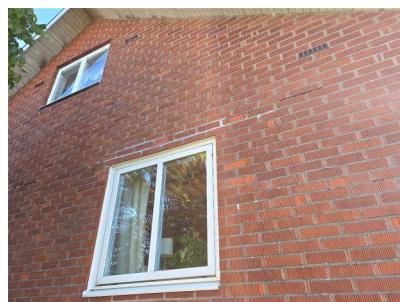
Fogsläpp och frostskadad tegel finns i fasaden åt väster.

Detta kan leda till fukt- och frysskador i konstruktionen.

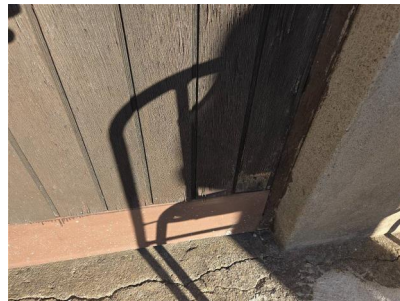
Skadad beklädnad förekommer på källardörren.

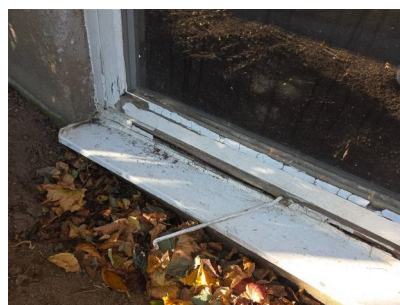
Rötskador finns i karmen i källarfönster åt öster.

Kontakta fackman för kontroll av orsak och omfattning samt för bedömning av lämpliga åtgärder.

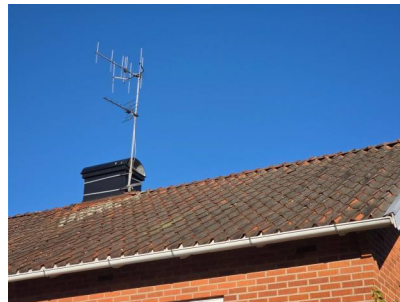
Algpåväxt och färgsläpp finns i takutsprånget.

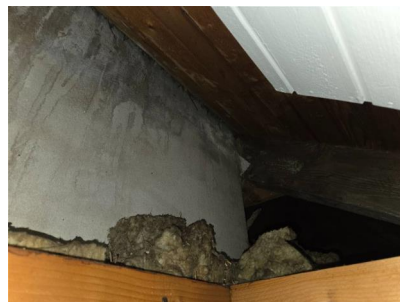
Vinden nås via en invändig lucka och saknar krypmån varför den endast kontrollerats från luckan.

Fuktkvoten uppmättes till 10 % i underlagstaket.

Det finns risk för mikrobiell tillväxt om den relativa fuktigheten i luften är över 75 %, vilket i gran- och furuvirke motsvarar en fuktkvot på cirka 17 %.

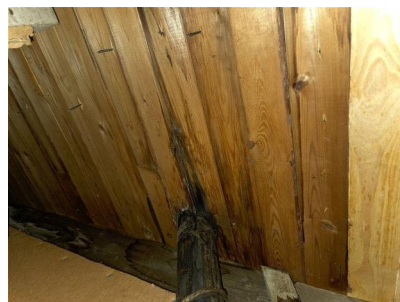
Missfärgningar finns i underlagstaket på sidovinden åt norr.

Inga förhöjda fuktindikationer påvisades.

Missfärgningar kan bero på olika saker och kan vara ett tecken på en tidigare eller en pågående fuktskada.

Vi rekommenderar en fördjupad undersökning för att bedöma orsak och omfattning.

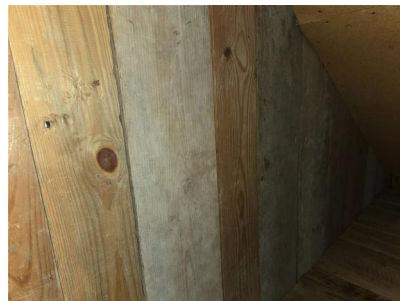
Plankor som använts för formgjutning har använts i konstruktionen, därav har de en vitaktig färg.

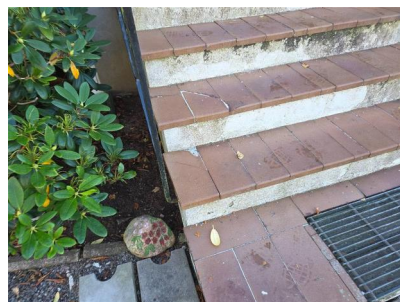
Sprickor noterades i trappans tegel.

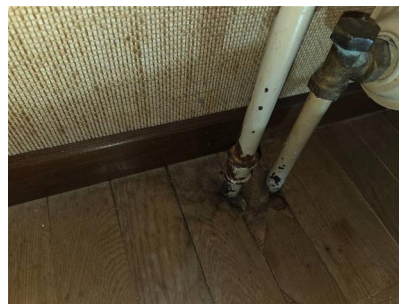
Missfärgningar och formförändrat golv finns vid element åt söder och väster.

Vid fuktindikering på missfärgningarna kunde inga förhöjda indikationer påvisas.

Missfärgningar kan bero på olika saker och kan vara ett tecken på en tidigare eller en pågående fuktskada.

Vi rekommenderar en fördjupad undersökning för att bedöma orsak och omfattning.

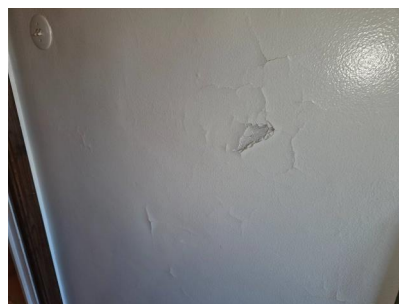
Färgsläpp finns från murstocken.

Inga förhöjda fuktindikationer påvisades.

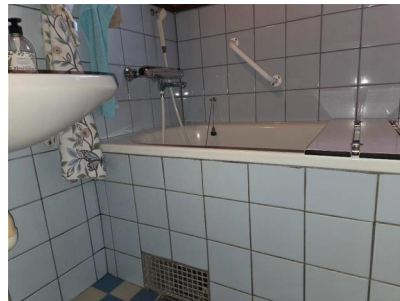
Utrymmet är i behov av renovering.

Utrymmet är äldre och har passerat tiden för sin tekniska livslängd.

Förhöjda fuktindikationer påvisades runt golvbrunnen.

Renovering av utrymmet rekommenderas. Kontakta en behörig våtrumsentreprenör för en renovering. I samband med renoveringen bör omkringliggande konstruktioner kontrolleras för att upptäcka eventuella följdskador.

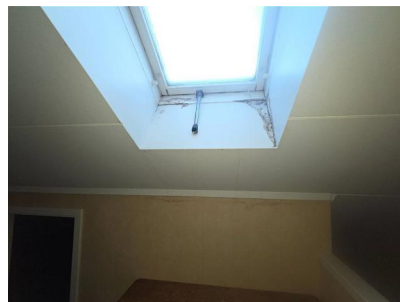
Missfärgningar finns runt takfönstret och på väggen.

Inga förhöjda fuktindikationer påvisades.

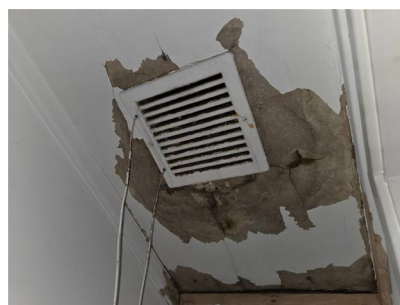
Missfärgningar finns i taket runt ventil.

Inga förhöjda fuktindikationer påvisades.

Vi rekommenderar en fördjupad undersökning för att bedöma orsak och omfattning.

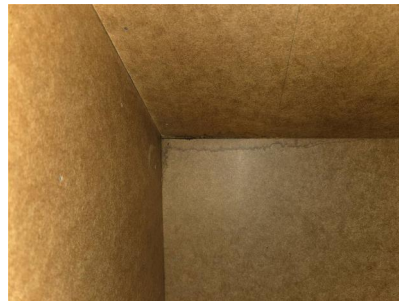
Missfärgningar finns på väggen i garderoben.

Vid fuktindikering på missfärgningarna kunde inga förhöjda indikationer påvisas.

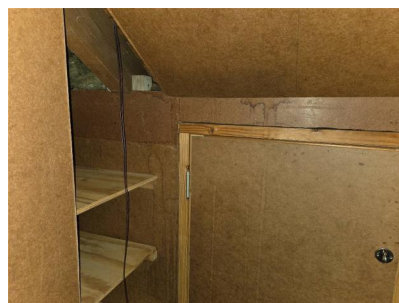
Missfärgningar finns på väggen/taket.

Vid fuktindikering på missfärgningarna kunde inga förhöjda indikationer påvisas.

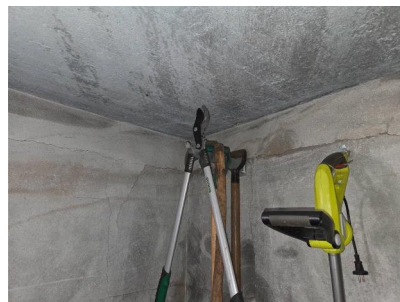
Sprickor finns i yttergrundmurarna.
