# Besiktningsprotokoll

Anticimex Försäkringsbesiktning i samarbete med Fastighetsbyrån

| Fastighetsadress:<br>Roma Larsarve 182 | |

| Besiktningsdatum:<br>2025-09-03 | Protokollnummer:<br>69220159 |

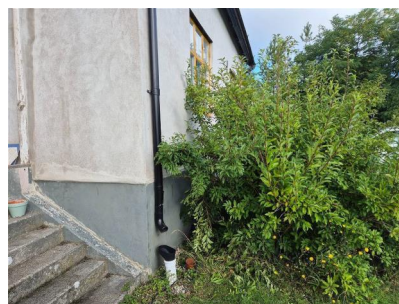
Växter finns i anslutning till byggnaden.

När det finns rabatter och växter nära byggnaden finns risk att fukt stannar kvar i väggarna. Detta kan i sin tur orsaka invändiga fuktskador. Växternas rötter kan också skada grundmuren och sätta eventuell dräneringsledning ur funktion.

Området närmast huset rekommenderas att vara fritt från växtlighet.

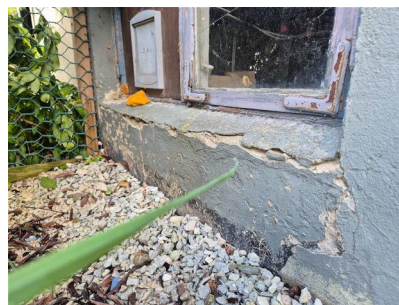
Sprickor finns i sockel.

Detta kan leda till fukt- och frysskador i konstruktionen.

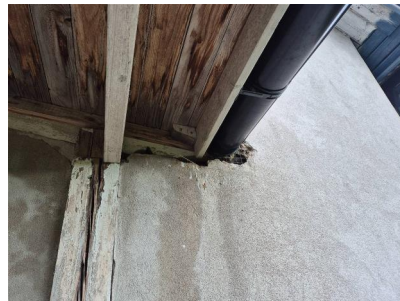
Fasaden har otätheter/brister/sprickor.

Otätheter/brister/sprickor medför en ökad risk för att fukt tränger in bakom fasaden vilket i sin tur kan orsaka fuktskador. Medför också en ökad risk för frostsprängning i väggkonstruktionen.

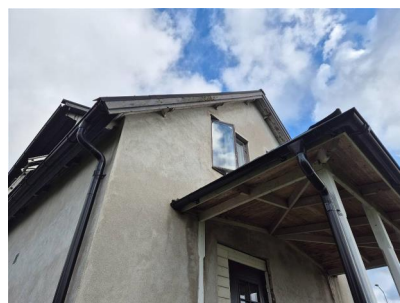
Något äldre fönster finns kvar och är i behov av målning/underhåll.

Fönsterbågar och fönsterkarmar där målningsbehov finns riskerar att få fukt- och rötskador på grund av sämre vattenavvisande förmåga.

För att öka livslängden på fönster rekommenderas målning och underhåll.

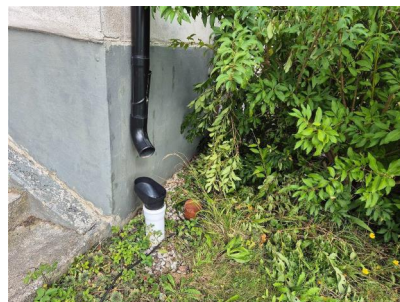
Stuprör är bristfälligt anslutet till markledning.

Stuprör som avslutas intill huset (ovan mark) kan medföra en ökad fuktbelastning på grundmur/sockel som i sin tur kan leda till fuktrelaterade skador.

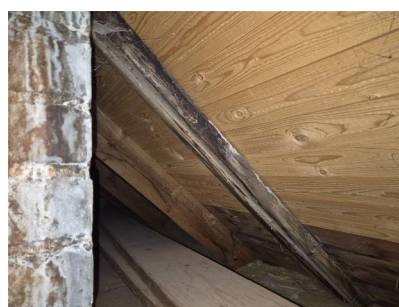
Mikrobiell påväxt/missfärgningar finns på underlagstaket. Vi rekommenderar en fördjupad undersökning för att bedöma orsak och omfattning.

Vid kontroll av vinden uppmättes fuktvärden under kritisk fuktnivå för mikrobiell tillväxt och en normal lukt upplevdes. Fuktkvoten i underlagstak/takbjälkar uppmättes under gränsvärde för mikrobiell påväxt till 7%.

Vinden är tilläggsisolerad vilket ofta ställer högre krav på bostadens allmänventilation. Brister i allmänventilationen leder ofta till konvektion och mikrobiell påväxt i yttertaket insida.

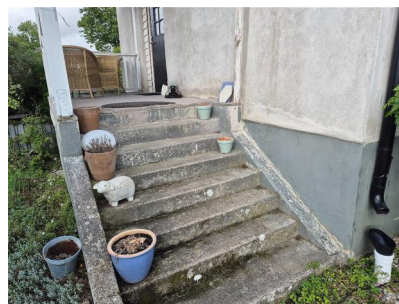
Trappan är motgjuten mot huset.

Eftersom trappan är motgjuten mot huset finns risk att vatten tränger in i anslutande konstruktioner vilket i sin tur kan leda till fuktrelaterade skador.

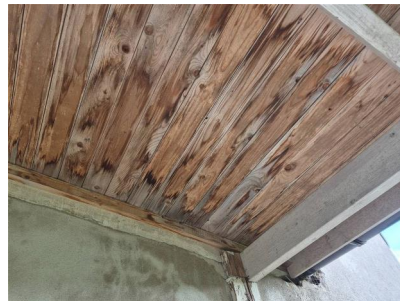
Fuktfläckar finns på underlagstak. Ovan noterades underlagspappen vara äldre/spröd med sprickbildning och otät mot fasad.

Vid stickprovsmässig kontroll av underlagstaket erhöles fuktkvot under gränsvärde till 14%.

Rekommenderar att kontrollera orsak och omfattning till fuktfläckarna i underliggande konstruktioner.

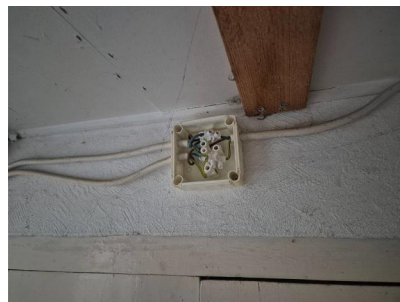
Skyddslock saknas på kopplingsdosa.

Montera skyddslock.

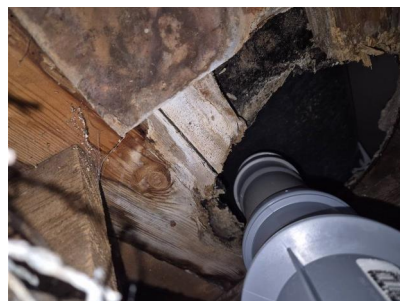
Mikrobiell påväxt finns på bjälklag.

Mindre droppläckage noterades från avloppsledning.

Fuktindikering utfördes i taket utan att förhöjda fuktvärden erhöles vid besiktningen.

Vi rekommenderar en fördjupad undersökning för att bedöma orsak och omfattning.

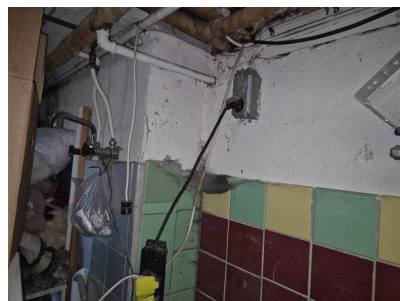
Eluttag i metall finns.

Denna typ av uttag tillverkas inte längre då de anses medföra en stor risk för personskada.

Kontakta en elektriker för kontroll och åtgärd.

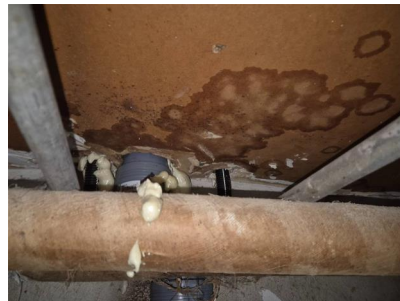
Taket har fuktfläckar.

Fläckarna var torra vid besiktningstillfället.

Fuktfläckar kan bero på olika saker, och kan vara ett tecken på en tidigare eller en pågående fuktskada.

Vi rekommenderar en fördjupad undersökning för att bedöma orsak och omfattning.

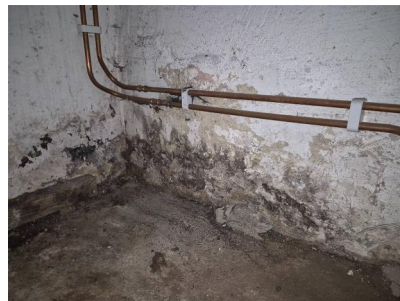
Puts- och färgsläpp finns på källarväggar.

Puts- och färg som släppt från underlaget invändigt på källarytterväggarna kan vara ett tecken på att källarens utvändiga fuktskydd kanske inte längre fungerar tillfredsställande.

I trädetaljer i anslutning till grundläggning erhöles fuktkvot över gränsvärde för mikrobiell påväxt till 20%. Gränsvärde för mikrobiell påväxt är satt till ca 17%. En förhöjd fuktkvot ökar risken för att mikrobiell/avvikande lukt ska uppstå.

Läs Anticimex faktablad om källare för tips och råd.

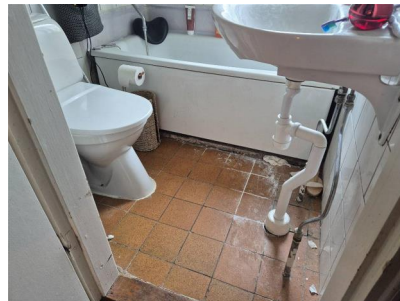
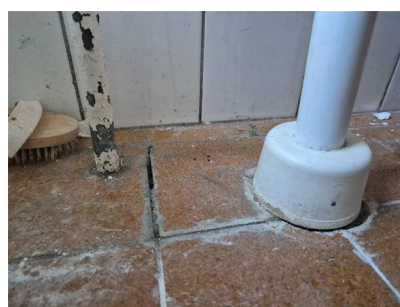
Utrymmet är i behov av renovering.

- Utrymmet är äldre och har passerat tiden för sin tekniska livslängd.
- Fönster är olämpligt placerat nära bad/dusch.
- Golvbrunn finns inte i utrymmet.
- Rör genomföring finns i golv.
- Om tätskikt finns under kakel/klinker är oklart.
- Otätheter i klinkerfogar finns samt missfärgningar.

Renovering av utrymmet rekommenderas. Kontakta en behörig våtrumsentreprenör för en renovering. I samband med renoveringen bör omkringliggande konstruktioner kontrolleras för att upptäcka eventuella följdskador.

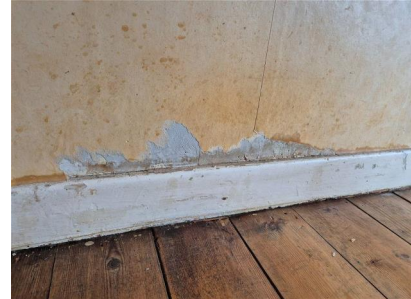
Väggen har fuktfläckar/missfärgningar.

Vid fuktindikering så noterades vissa förhöjda indikationer.

Det rekommenderas att undersöka orsak och omfattning.

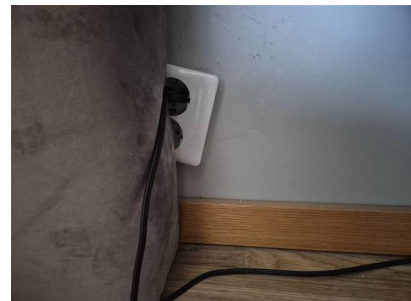
Eluttag sitter löst.
