# Besiktningsprotokoll

Anticimex Försäkringsbesiktning i samarbete med Fastighetsbyrån

| Fastighetsbeteckning:<br>Styra 1:11 | |
| Fastighetsadress:<br>Styra 161 | |

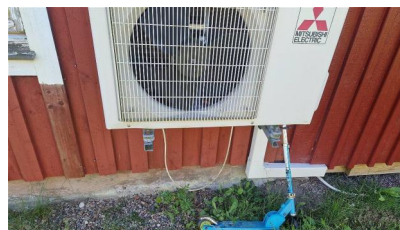
#### Utvändigt / Markförhållanden

Kondensvatten från luftvärmepumpens utedel leds inte bort från husgrunden.

Detta medför ökad risk för att vatten tränger in i anslutande konstruktioner, vilket i sin tur kan leda till fuktrelaterade skador. Observera att besiktning av byggnadens värmesystem eller värmepumpen inte har ingått i uppdraget.

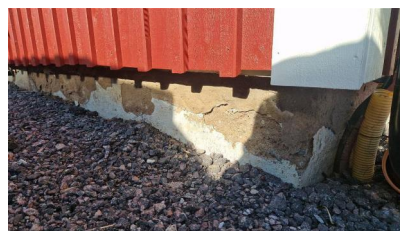
#### Utvändigt / Sockel

Putssläpp finns på sockel vid garage. Rekommenderas kontakt med murare för kontroll och åtgärd.

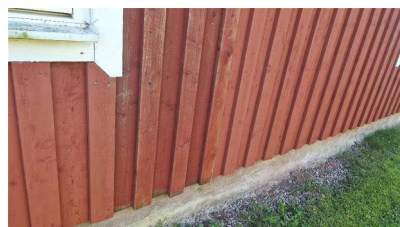
### Utvändigt / Fasad

Fasadpanelen är i behov av målning/underhåll på bortsida långsidan.

På övriga sidor är fasadpanelen utbytt och i mycket bra skick.

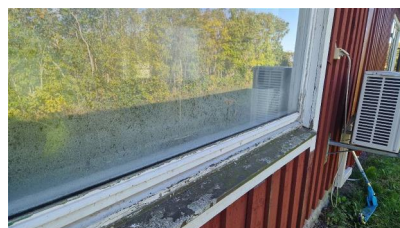
### Utvändigt / Fönster

Ett fönster mot vardagsrummet är i dåligt skick. Kondensutfällning mellan fönsterglas och i behov av renovering.

Rekommenderas kontakt med glasmästare för kontroll och åtgärd.

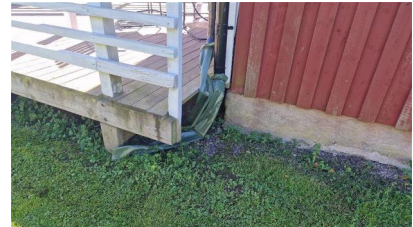
### Utvändigt / Hängrännor / Stuprör

Stuprör är inte anslutet till markledning.

Stuprör som inte är anslutet till markledning kan medföra en ökad fuktbelastning på grundmur/sockel som i sin tur kan leda till fuktrelaterade skador.

Tidigare har fastighetsägaren haft längre stuprör för att leda bort vattnet.

Inför fotograferingen monterades plastslang. Jag rekommenderar att fortsätta leda bort vattnet från huset.

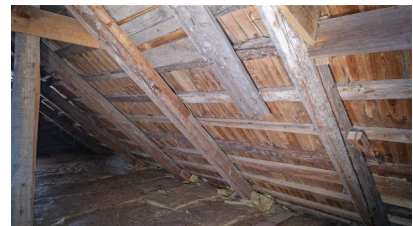
### Utvändigt / Vind

Vid kontroll av vinden uppmättes fuktvärden under kritisk fuktnivå för mikrobiell tillväxt.

Fuktkvoten i underlagstak/takbjälkar uppmättes till 11 %.

Risk för mikrobiell påväxt föreligger om fuktkvoten överstiger 17%.

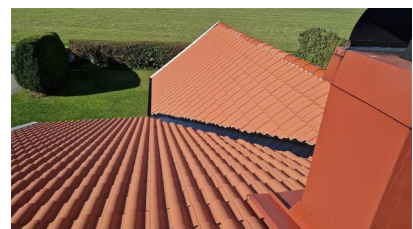
### Utvändigt / Tak

Taket är besiktat från takstege.

Därifrån noteras inga brister.

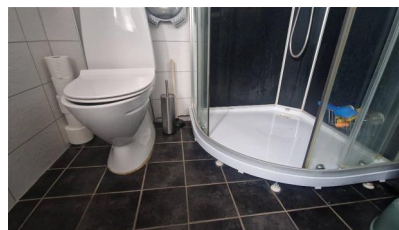
### Entréplan / Dusch/Toalett

Golvfall mot golvvärmen är bristfälligt utfört.

Normala fuktvärden indikerades mot klinker/kakel.

En viss fukt tränger alltid in bakom kakel/klinker via fogarna, detta är helt normalt och innebär inte att tätskiktet/ våtrumsisoleringen under kaklet/klinkern är bristfälligt eller ur funktion.

Jag rekommenderar att duschkabinen fortsatt används.

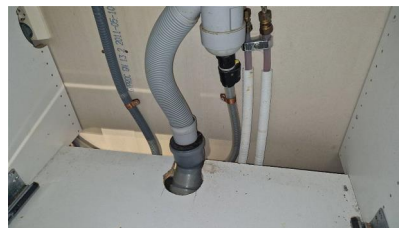
### Entréplan / Kök

Fuktskydd saknas i diskbänksskåp och under kyl/frys.

Utan fuktskydd är det svårt att upptäcka läckage från rörledningar. Vatten kan då tränga in i omkringliggande konstruktioner och orsaka fuktskador.

Vid stickprovskontroll av jordade eluttag noterades inga avvikelser.

För att upptäcka eventuella läckage, installera ett fuktskydd.

Ett vattenlarm kan med fördel monteras under skåpet för att tidigt upptäcka eventuella läckage.

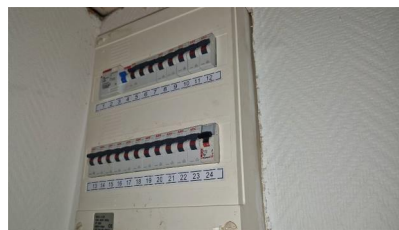
### Entréplan / Källartrappa

Jordfelsbrytare finns installerad vid elcentralen.

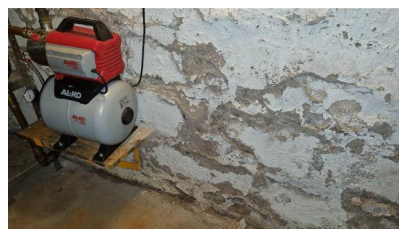
### Råkällare / Pumprum

Utvändigt fuktskydd är äldre.

Eftersom källarens utvändiga fuktskydd (dagvattensystem, dräneringssystem samt källarytterväggarnas utvändiga fuktskydd) är äldre, så kan systemet ha nedsatt funktion. Detta ökar risken för invändiga fuktskador i källaren.

Färg och putssläpp finns på källarväggar.

Gjutjärnsbrunnen är rostangripen.

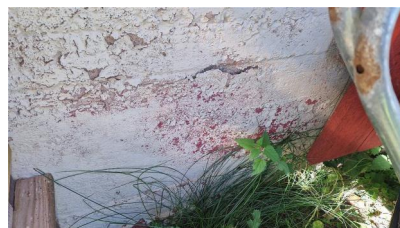
#### Utvändigt / Fasad

Putssläpp finns på baksidan av putsad vägg på äldre garagedel.

Kontakt med murare rekommenderas för kontroll och åtgärd.

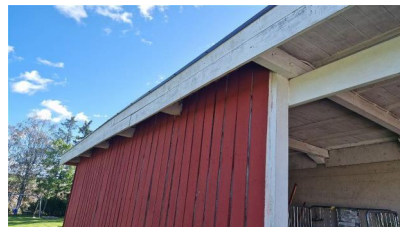
Taksarg på äldre garagedel och panelen utanför carport i behov av målning/underhåll.

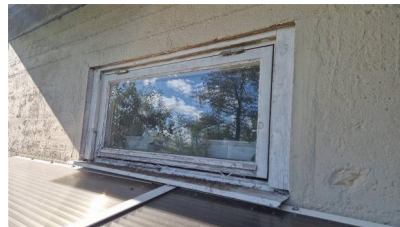
### Utvändigt / Fönster

Trädetaljer runt fönster på äldre garagedelen är i behov av målning/underhåll.

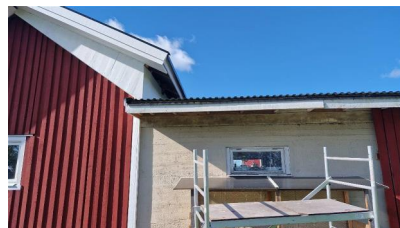
### Utvändigt / Hängrännor / Stuprör

Hängränna saknas på baksidan och på sidan av tillbyggnad.

När hängrännor saknas utsätts fasad och grund för ökad fuktbelastning, vilket i sin tur kan leda till fuktskador i bakomliggande konstruktioner.

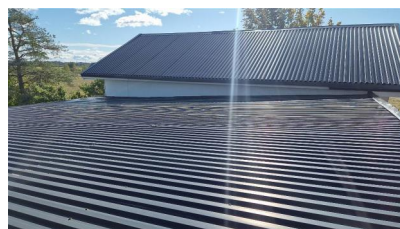
### Utvändigt / Tak

Tak besiktat från anliggande steg och mark.

Därifrån noteras inga brister.

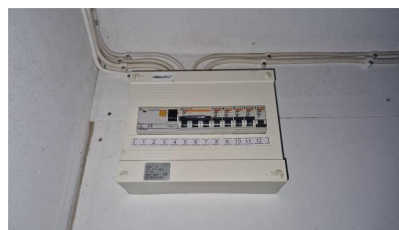
### Garage invändigt / Garage tillbyggnad

Golvbrunn finns inte.

Jordfelsbrytare finns installerad vid elcentralen.
