# Besiktningsprotokoll

Anticimex Försäkringsbesiktning i samarbete med Fastighetsbyrån

| Fastighetsadress:<br>Sandviksvägen 102 | |

| Besiktningsdatum:<br>2025-09-29 | Protokollnummer:<br>69293464 |

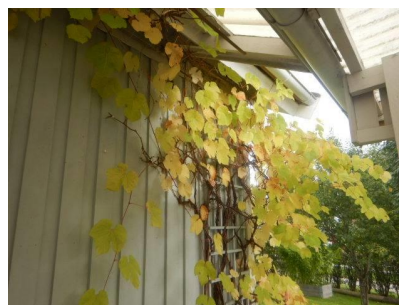
Växter finns i anslutning till byggnaden.

Området närmast huset rekommenderas att vara fritt från växtlighet.

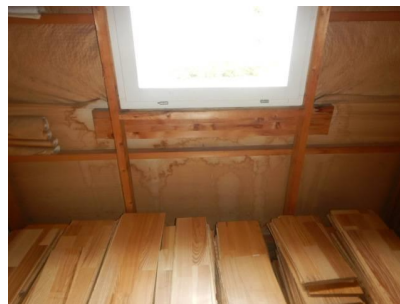
Fuktbläckor noterades på gavelsidor.  
Bedöms vara äldre fläckar.  
Inga förhöjda fuktvärden uppmättes vid besiktningen.

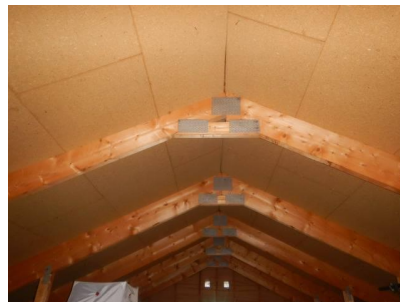
Vid kontroll av vinden uppmättes fuktvärden under kritisk fuktnivå för mikrobiell tillväxt och en normal lukt upplevdes.  
Fuktkvoten i underlagstak/takbjälkar uppmättes till 11 %.

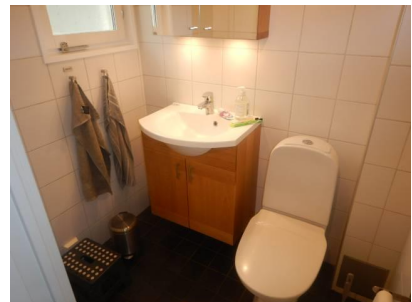
Fuktindikering i utrymmet gav inga förhöjda fuktindikationer.

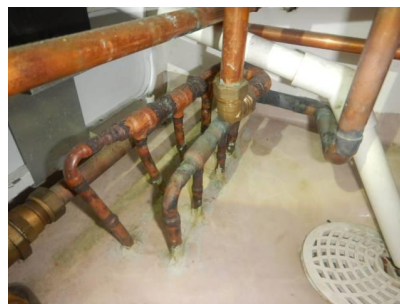
Våtutrymmet har äldre yt-/tätskikt.

Eftersom funktionen, som innebär att ytskiktet/tätskiktet ska vara vattentätt, kan vara nedsatt finns en ökad risk att vatten tränger igenom ytskiktet/tätskiktet med vattenskador i omkringliggande konstruktioner som följd.

Mindre mattsläpp noterades vid brunnar.

Rör genomföring finns i golv.

Rör genomföringar i golv medför en ökad risk för att vatten tränger ner i omkringliggande konstruktioner och orsakar fuktskador. Vid uppbyggnaden av utrymmet var detta tillåtet och utförandet anses därför vara fackmässigt utfört. I dagens branschregler är detta inte längre tillåtet.

I tvättstugan är det äldre ytskikt, rekommenderar att kontakta sitt försäkringsbolag innan en eventuell renovering hur dom ställer sig försäkringsmässigt till de rör som går i betongplattan.

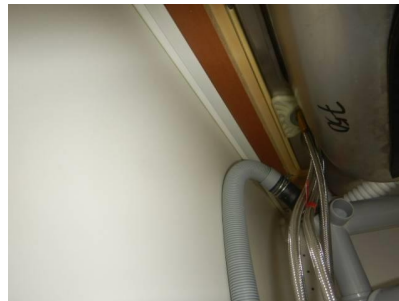
Upphångningsbygel saknas på avloppsslang från diskmaskinen.

När upphångningsbygel saknas ökar risken för brott på slangen med läckage som möjlig följd.

För att hindra brott på avloppsslang rekommenderas komplettering av upphångningsbygel.

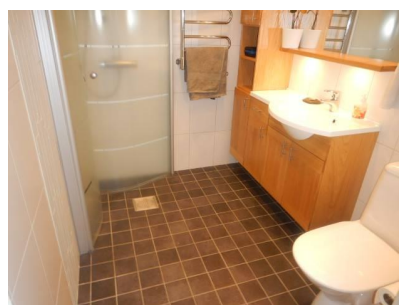
Normala fuktvärden indikerades mot klinker/kakel.

En viss fukt tränger alltid in bakom kakel/klinker via fogarna, detta är helt normalt och innebär inte att tätskiktet/ våtrumsisoleringen under kaklet/klinkern är bristfälligt eller ur funktion.

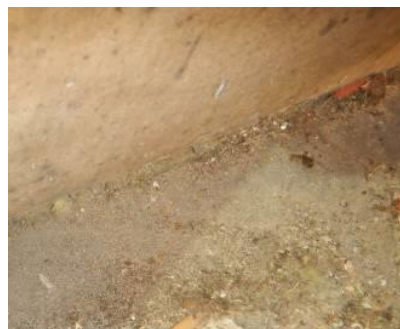
Fuktuppsug noterades i syll bredvid garageport.  
Högtryckstvätt har läckt vatten.  
Kontrollera så att syllen torkar.
