# Besiktningsprotokoll

Anticimex Försäkringsbesiktning i samarbete med Fastighetsbyrån

| Fastighetsadress:<br>Lohyllan 29 | |

| Besiktningsdatum:<br>2024-09-11 | Protokollnummer:<br>68515432 |

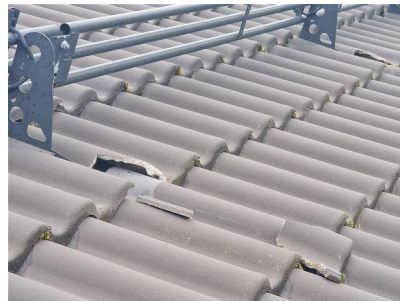
### Utvändigt / Tak

Takpannor är skadade.

Då det förekommer skadade/spruckna takpannor finns det risk för fuktskador på underliggande konstruktioner.

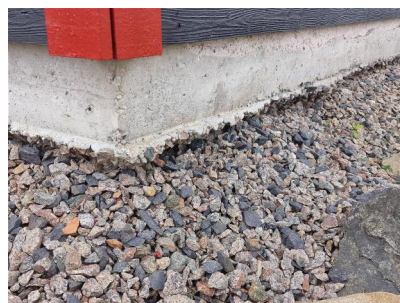
### Utvändigt / Förråd

Hängrännor saknas

Platta bristfälligt vis sockel mot mark. Singel under platta nerrasad, detta kan förvärras.

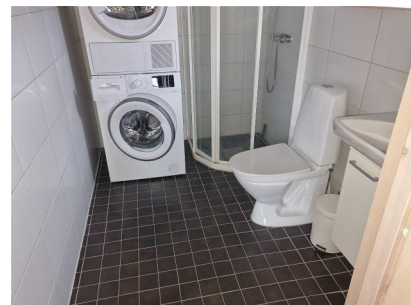
### Entréplan / Dusch/Toalett/Tvätt

Kakel och klinkers

Inget att notera

Fuktindikering i utrymmet gav inga förhöjda fuktindikationer.

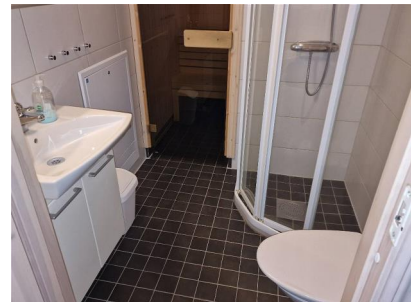
### Entréplan / Dusch/Toalett/Bastu

Kakel och klinkers

Inget att notera

Fuktindikering i utrymmet gav inga förhöjda fuktindikationer.
