# Besiktningsprotokoll

Anticimex Försäkringsbesiktning i samarbete med Fastighetsbyrån

| Fastighetsadress:<br>Od Smörkullen 4 | |

| Besiktningsdatum:<br>2025-09-26 | Protokollnummer:<br>69277949 |

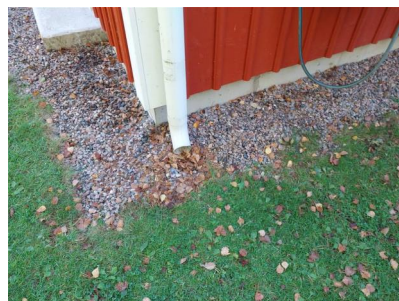
Stuprör är inte anslutet till markledning.

Stuprör som inte är anslutet till markledning kan medföra en ökad fuktbelastning på grundmur/sockel som i sin tur kan leda till fuktrelaterade skador.

Hängrännor är skräpfyllda.

Eftersom hängrännor är fulla med skräp finns risk för fuktskador på fasad och sockel då vatten kan svämma över.

För att förhindra översvämning rekommenderas rensning av hängrännor.
