**Fastighetsuppgifter**

Östra Fyrby 1:27

| Uppdragsnummer | A34386 |
| Besiktningsdatum | 2025-09-29 |

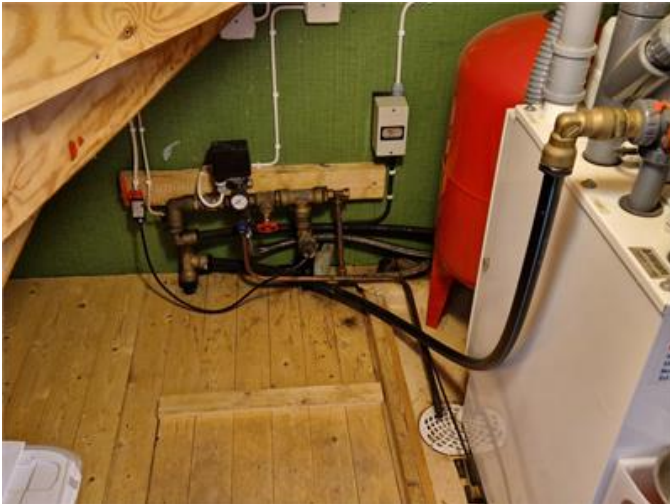
| Besiktningsresultat | | | | | |
|---|---|---|---|---|---|
| Trappförråd | | X | | | Utrymme för div vatteninstallationer saknar delvis fuktskydd/vattenavrinning. Se även bild sid 5. |

Trappfråd:  
Utrymme för div vatteninstallationer saknar delvis fuktskydd/vattenavrinning.

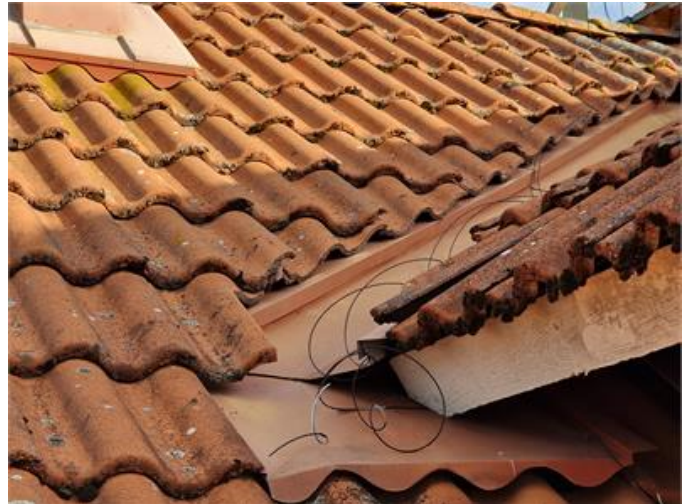
| Besiktningresultat | | | | | |
|---|---|---|---|---|---|
| Tak | | X | | | - Takpannorna bedöms inte vara fastsatta enligt gällande anvisningar. (Ej skruvade/Spikade)<br>- Takpannor täcker delvis dåligt över rännalsplåtar. Se även bild sid 5.<br>- Vindskivor och takfot är i behov av målning/underhåll.<br>(Taket besiktat från mark och från tak på tillbyggnad) |

Tak:  
Takpannor täcker delvis dåligt över rännalsplåtar.

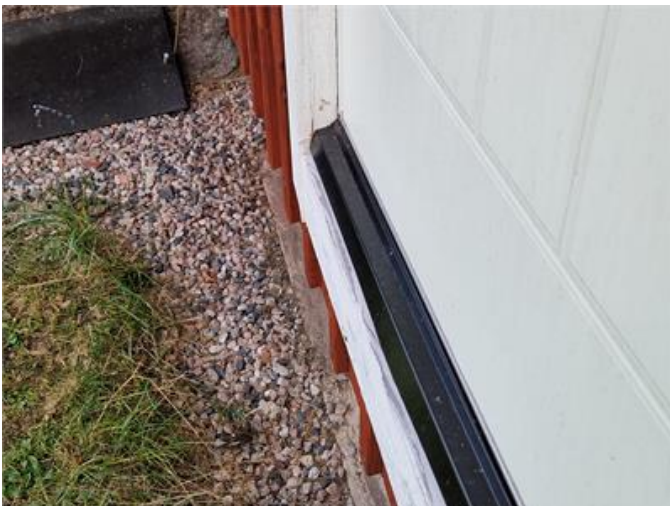
Fönster och Dörrar:  
Tröskelbleck saknar överhäng mot fasad

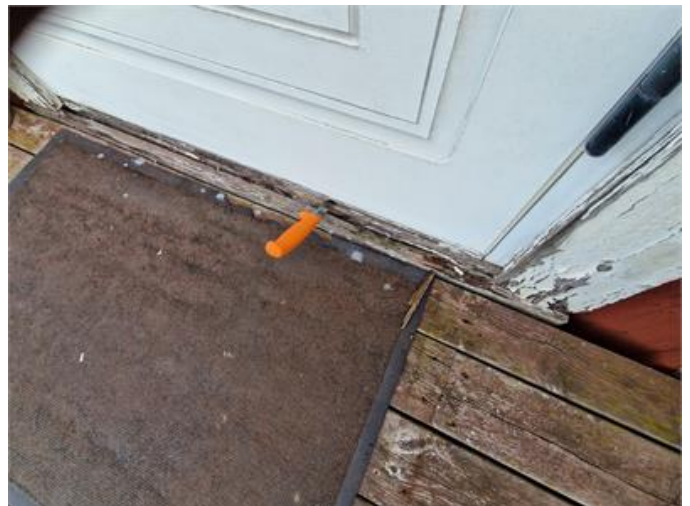
| Besiktningresultat | | | | | |
|---|---|---|---|---|---|
| | | | X | | - Tröskelbleck saknas under altandörr och rötskador förekommer. Se även bild sid 5.<br>Åtgärdsbehov föreligger. |

Fönster och Dörrar:  
Tröskelbleck saknas under altandörr och rötskador förekommer.

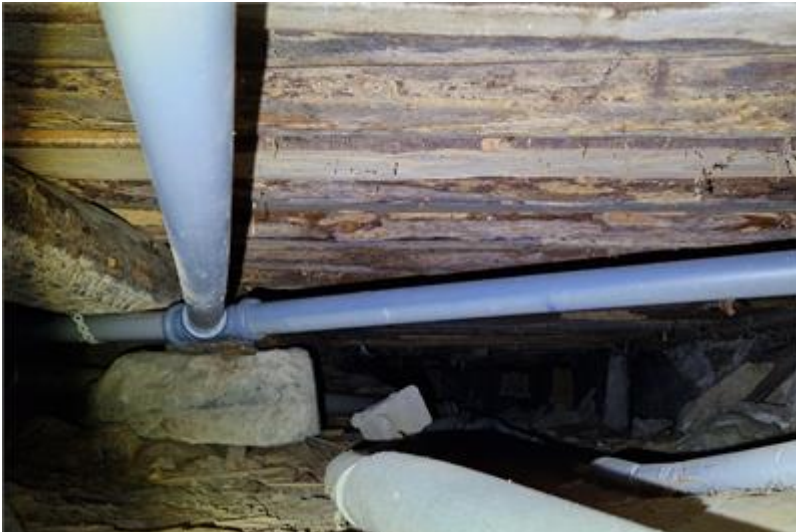
Det kritiska gränsvärdet för mikrobiell tillväxt brukar anges till ca 15-17% fuktkvot (FK).

FK i aktuell grund uppmättes till 14% och ingen avvikande lukt upplevdes i utrymmet.

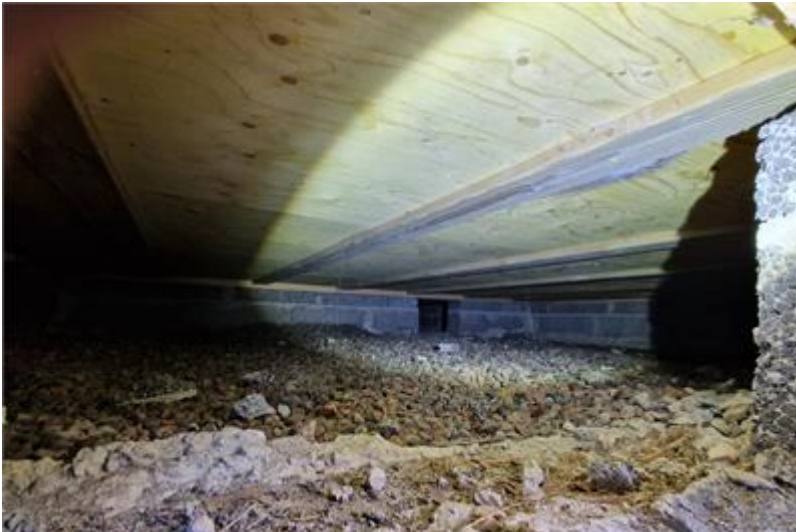
Det kritiska gränsvärdet för mikrobiell tillväxt brukar anges till ca 15-17% fuktkvot (FK).

FK i aktuell grund uppmättes till 13% och ingen avvikande lukt upplevdes i utrymmet.
