# Besiktningsprotokoll

Anticimex Försäkringsbesiktning i samarbete med Fastighetsbyrån

| Fastighetsadress:<br>Ljungstigen 33 | |

| Besiktningsdatum:<br>2025-09-29 | Protokollnummer:<br>69276436 |

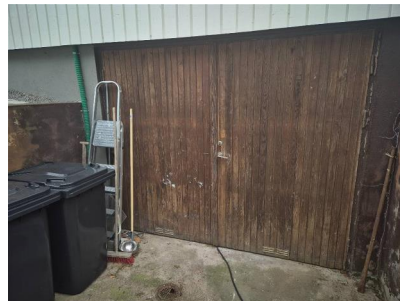
### Utvändigt / Dörrar

Dörr är i behov av målning/underhåll.

Dörrar där målningsbehov finns riskerar att få fukt- och rötskador på grund av sämre vattenavvisande förmåga.

För att öka livslängden på dörr rekommenderas målning och underhåll.

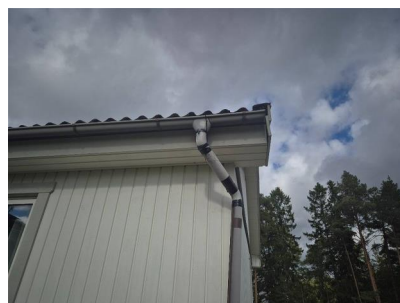
### Utvändigt / Hängrännor / Stuprör

Stuprör är tejpade.

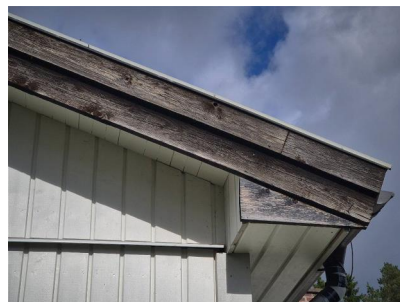
### Utvändigt / Tak

-Yttertaket är äldre.

-Vindskivor är i behov av underhåll.

Takpannor, plåtdetaljer och underlagspapp har enligt vår bedömning en begränsad livslängd. Eftersom husets taktäckning är äldre har det ett minskat motstånd mot vatteninträngning. Detta i sin tur kan leda till fuktskador på träläkt och vidare ner i underliggande konstruktioner.

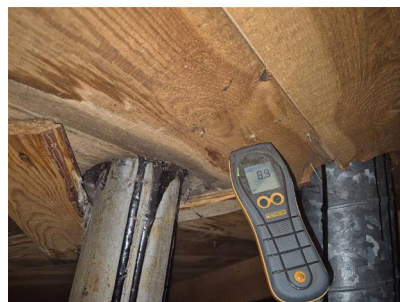
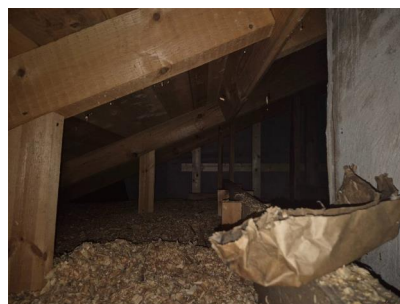
### Utvändigt / Vind

Vid kontroll av vinden uppmättes fuktvärden under kritisk fuktnivå för mikrobiell tillväxt och en normal lukt upplevdes. Fuktkvoten i underlagstak/takbjälkar uppmättes till 9%. Risk för mikrobiell påväxt börjar vid 17%.

Missfärgningar finns på underlagstak. Torra vid besiktningstillfället. Vinden är endast besiktigad från lucka då landgång saknades.

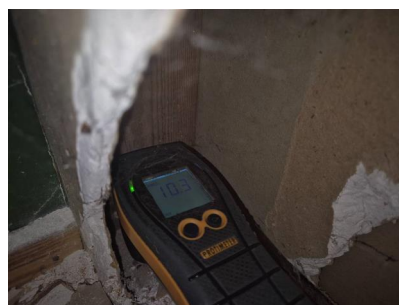
### Källarplan / Allmänt

Vid kontroll av konstruktion av utreglade väggar uppmättes fuktvärden under kritisk nivå för mikrobiell tillväxt och normal lukt upplevdes.

Källargrundmurar med påreglade isolerade ytterväggar.  
Fuktkvoten uppmättes till 10%. Gränsvärdet går vid 17%.

Befintlig påreglad vägg och eventuella väggsyllar riskerar att drabbas av fuktskador på grund av naturlig fuktpåverkan. Detta i sin tur kan leda till mikrobiella skador (angrepp av mikroorganismer) som kan resultera i att mikrobiell lukt sprids till boendemiljön. Om reglar/syllar är tryckimpregnerade kan även en kemisk lukt förekomma.

Fuktmätning utfördes i rum till vänster om pannrummet.

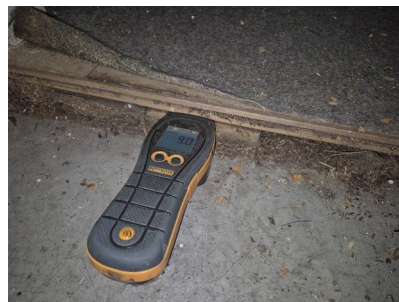
Vid kontroll av konstruktion a flytande golv uppmättes fuktvärden under kritisk nivå för mikrobiell tillväxt och normal lukt upplevdes.

Grundläggningen består av en betongplatta på mark utan underliggande isolering och med en golvspånskiva som vilar på träreglar. Fuktkvoten uppmättes till 9%. Gränsvärdet går vid 17%.

Flytande golvkonstruktion och eventuella väggsyllar riskerar att drabbas av fuktskador på grund av naturlig fuktpåverkan om fuktskyddet är bristfälligt utfört alternativt saknas. Fuktvandring kan ske från marken genom betongen till organiskt material genom så kallad kapillärsugning och diffusion, vilket kan leda till skador med lukt av mikrobiell karaktär. Om väggsyllarna är tryckimpregnerade kan även en kemisk lukt förekomma.

Golvbrunnar och avloppstammar av gjutjärn förekommer allmänt i källaren. Dessa rostar kontinuerligt och kan med tiden orsaka fuktskador som möjlig följd.

Vid kommande renoveringar bör dessa bytas ut.

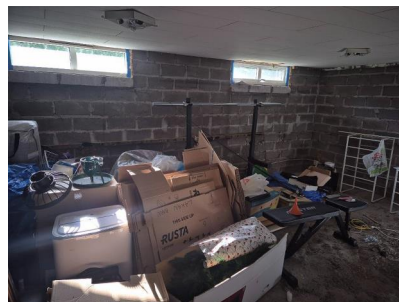
Hela källaren är under renovering och är full av lösöre.

På grund av detta är det svårt att besiktiga källaren i sin helhet.

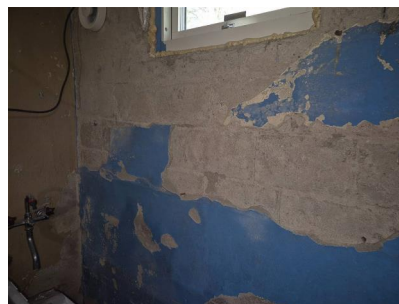
Puts och färgdläpp finns allmänt på källarytterväggar.

Detta bedöms vara äldre och uppkom innan dräneringen gjordes om.
