# Besiktningsprotokoll

Anticimex Försäkringsbesiktning i samarbete med Fastighetsbyrån

| Fastighetsadress:<br>Lärkvägen 7 | |

| Besiktningsdatum:<br>2025-09-29 | Protokollnummer:<br>69287468 |

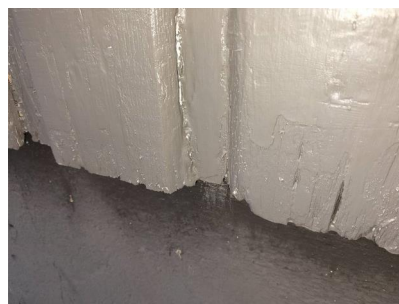
Fasadbeklädnaden har lokala torrsprickor i ändträet.

Fasadbeklädnad och träkonstruktioner där målningsbehov finns riskerar att få fukt- och rötskador på grund av sämre vattenavvisande förmåga.

Mindre rötskador förekommer.

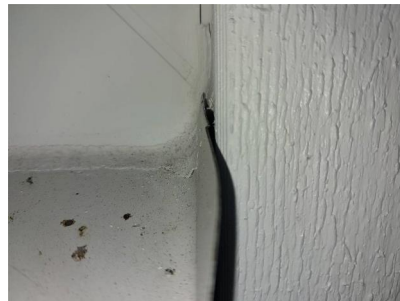
Några fönsterbleck är otäta vid några infästningar.

Eftersom fönsterblecken är otäta finns risk att vatten rinner in i väggen vilket i sin tur kan leda till fuktskador i väggkonstruktionen.

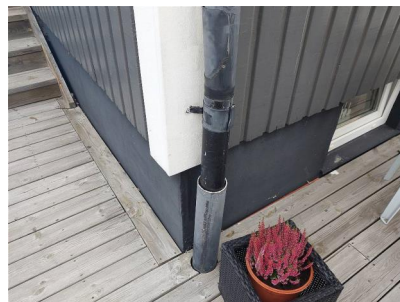
Lövsilar finns inte.

När det saknas lövsilar så finns det risk att det blir stopp i dagvattenledningen.

För att hindra stopp i dagvattenledningar rekommenderas komplettering av lövsilar.

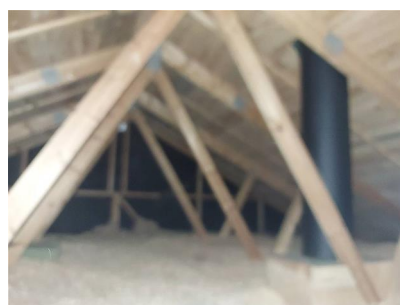
Vid kontroll av vinden uppmättes fuktvärden under kritisk fuktnivå för mikrobiell tillväxt och en normal lukt upplevdes.

Fuktkvoten i underlagstak/takbjälkar uppmättes till 11%. Risk för mikrobiell tillväxt föreligger om den relativa fuktigheten i den omgivande luften är över 75%, vilket i furuvirke motsvarar en fuktkvot (FK) på 17%.

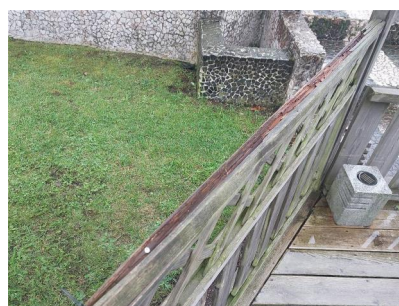
Altanräcke har lokala rötskador.

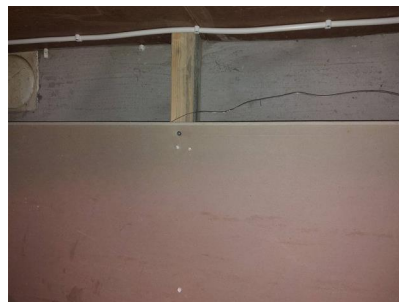
Vid kontroll av konstruktion uppmättes fuktvärden under kritisk nivå för mikrobiell tillväxt och normal lukt upplevdes.

Källargrundmurar med påreglade isolerade ytterväggar.

Fuktkvoten uppmättes till 11% och en normal lukt kunde kännas i golv/vägg vinkel.

Befintlig påreglad vägg och eventuella väggsyllar riskerar att drabbas av fuktskador på grund av naturlig fuktpåverkan. Detta i sin tur kan leda till mikrobiella skador (angrepp av mikroorganismer) som kan resultera i att mikrobiell lukt sprids till boendemiljön. Om reglar/syllar är tryckimpregnerade kan även en kemisk lukt förekomma.

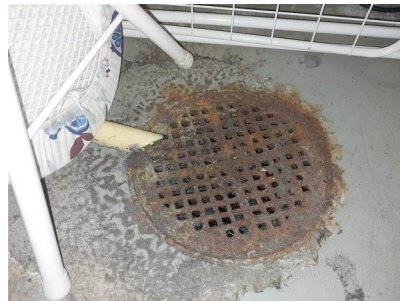
Gjutjärnsbrunnar är rostangripna.

Det finns risk att golvbrunnarna rostar sönder.

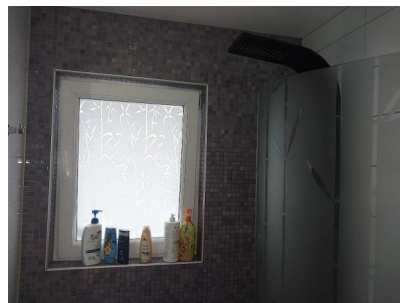
Duschen är placerad nära ett fönster.

Duschens placering i våtutrymmet utgör en risk för fuktskador i fönster- och väggkonstruktionen.

För att minska risken för fuktskador på fönster och väggkonstruktion rekommenderas att man skyddar fönstret mot vattenbegjutning.

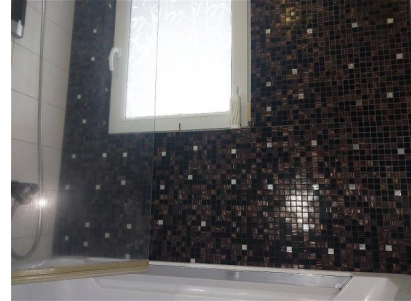
Duschen är placerad nära ett fönster.

Duschens placering i våtutrymmet utgör en risk för fuktskador i fönster- och väggkonstruktionen.

För att minska risken för fuktskador på fönster och väggkonstruktion rekommenderas att man skyddar fönstret mot vattenbegjutning.

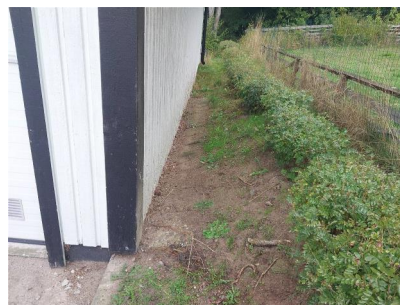
Marken lutar mot garaget

Detta innebär en ökad fuktbelastning mot grunden vilket i sin tur kan orsaka fuktskador i garaget.

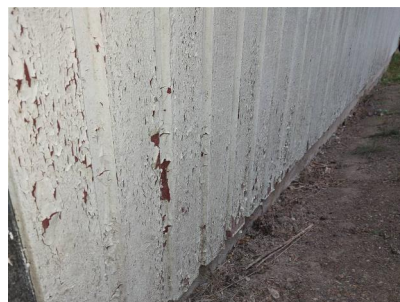
Fasadpanelen och vindskivor är lokalt i behov av målning/underhåll.

Fasadbeklädnad och träkonstruktioner där målningsbehov finns riskerar att få fukt- och rötskador på grund av sämre vattenavvisande förmåga. För att öka livslängden på fasadbeklädnaden rekommenderas målning och underhåll.

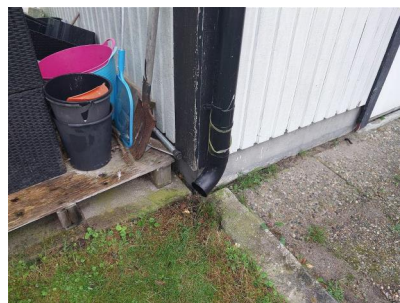
Stuprör är inte anslutet till markledning.

Stuprör som inte är anslutet till markledning kan medföra en ökad fuktbelastning på grundmur/sockel som i sin tur kan leda till fuktrelaterade skador.

Led bort dagvattnet från grunden framöver.

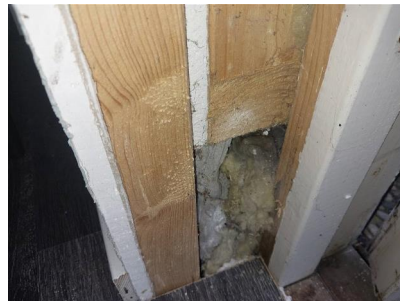
Betongplatta på mark med flytande golvspånskiva på cellplastisolering finns.

Flytande golvkonstruktion och eventuella väggssyllar riskerar att drabbas av fuktskador på grund av naturlig fuktpåverkan om fuktskyddet är bristfälligt utfört alternativt saknas. Fuktvandring kan ske från marken genom betongen till organiskt material genom så kallad kapillärsugning och diffusion, vilket kan leda till skador med lukt av mikrobiell karaktär. Om golvkonstruktion och syllar är tryckimpregnerade kan även en kemisk lukt förekomma.

Ingen avvikande lukt upplevdes och fuktkvoten uppmättes till 12% i ytterväggssyllen.
