**Fastighetsuppgifter**

Oryd 1:149

Tranbärsvägen 86

**Besiktningsuppgifter**

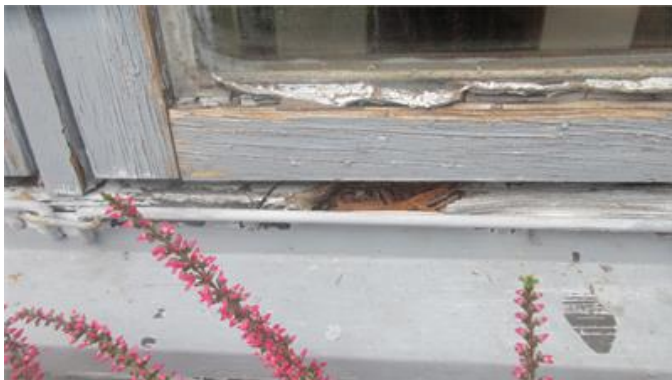
| Besiktningsresultat | | | | | |
|---|---|---|---|---|---|
| Fönster//Dörrar | | | x | | Rötskador förekommer på fönster/dörrar, otätheter noterades i anslutning till fönster/dörrar, se kommentar/riskanalys. |

Exempel på rötskadat och otätt fönster.

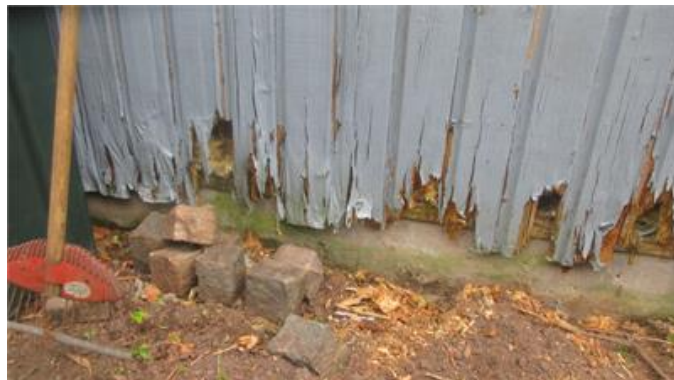
| Besiktningsresultat | | | | | |
|---|---|---|---|---|---|
| Fasad | | | x | | Rötskador förekommer i fasadpanelen (gäller även vindskivor), se kommentar/riskanalys. |

Exempel på rötskadad panel.

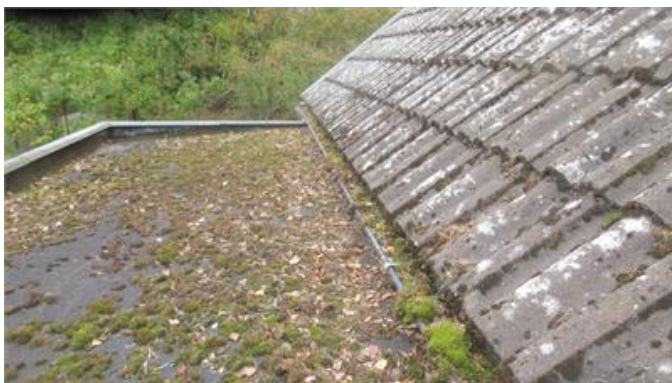
Översiktsbild papptak.

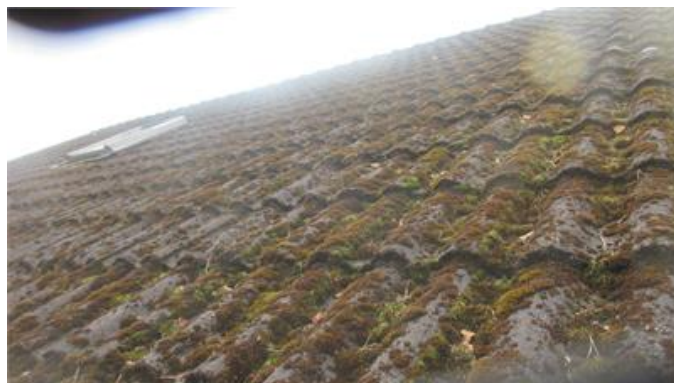
| Besiktningsresultat | | | | | |
|---|---|---|---|---|---|
| Yttertak | | | x | | Taket är besiktat från stege vid takfot.<br>Taktäckning av äldre datum, mossor förekommer på taket, se kommentar/riskanalys. |

Mossan binder fukt, detta kan påverka taket negativt. Om det finns mossor på taket en längre tid kan det inte uteslutas att det kommer uppstå skador på taket, vilket i sin tur påverkar underliggande material och orsakar skador som påverkar byggnaden negativt.

Översiktsbild yttertak.

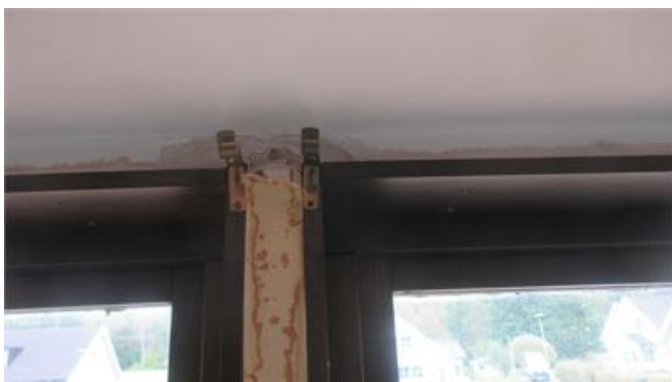
| Besiktningresultat | | | | | |
|---|---|---|---|---|---|
| Burspråk | | | X | | I innertaket samt på ytterväggarna finns missfärgningar och indikationer på inläckage, det rekommenderas att en fackman kontaktas för erforderliga åtgärder. |

Exempel på fuktfläckar/missfärgningar i burspråket.
