**Fastighetsuppgifter**

Haraldsbo 1:17

Stjärnvägen 1

| Besiktningsdatum | 2025-08-22 |

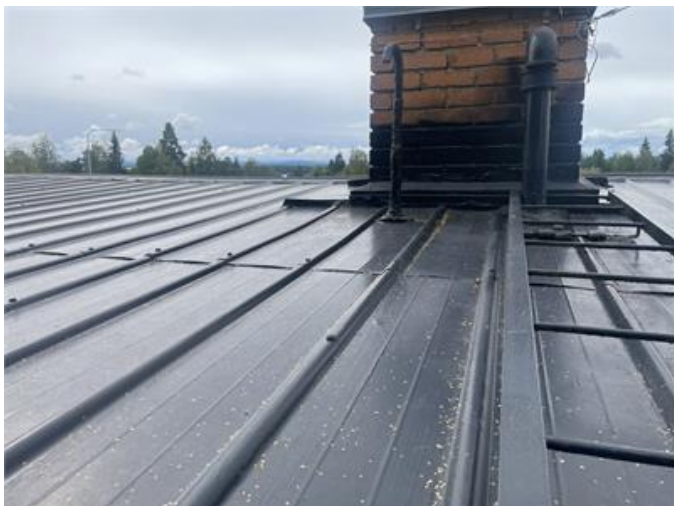
| Besiktningresultat | | | | | |
|---|---|---|---|---|---|
| Yttertak | | X | | | Färgsläpper förekommer på plåt.. Tak besiktat via stege baksida |

Tak på baksidan
