**Fastighetsuppgifter**

Bogryd 1:151

Andgränd 16

| Uppdragsnummer | O29369 |

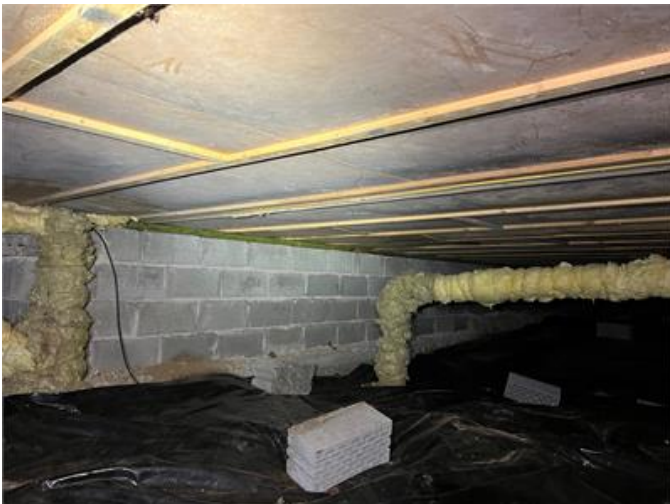
| Besiktningsresultat | | | | | |
|---|---|---|---|---|---|
| Krypgrund | | | X | | Krypgrunden är en riskkonstruktion, se kommentar/riskanalys samt bilaga kontroll av konstruktion.. |

**Krypgrund:** Huvudbyggnaden är uppförd över krypgrundsutrymme. Utifrån erfarenhet betraktas krypgrunder som riskkonstruktioner. På grund av förhöjd fuktstatus- dels orsakad av fuktvandring från marken och dels orsakad av uteluft som släpps in i grunden främst under den varma tiden av året – kan följdskador med negativ inverkan på såväl byggnaden som inomhusmiljön uppstå i utrymmet och angränsande konstruktioner (t.ex. överliggande bjälklag och uppreglad golvkonstruktion).

Bilden visar del av krypgrunden.

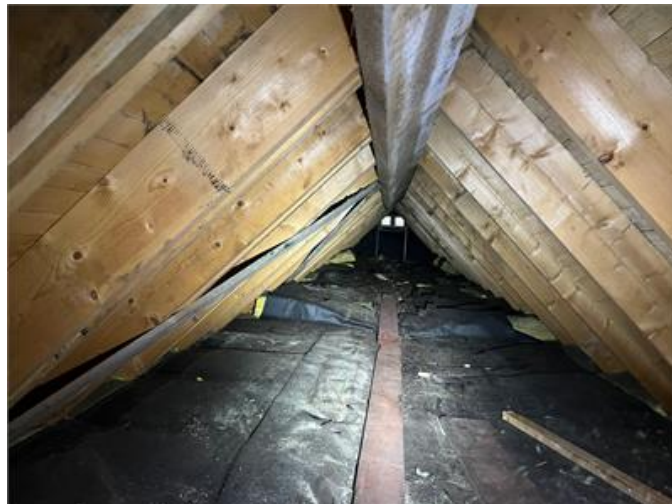
Bilden visar del av vindsutrymmet.

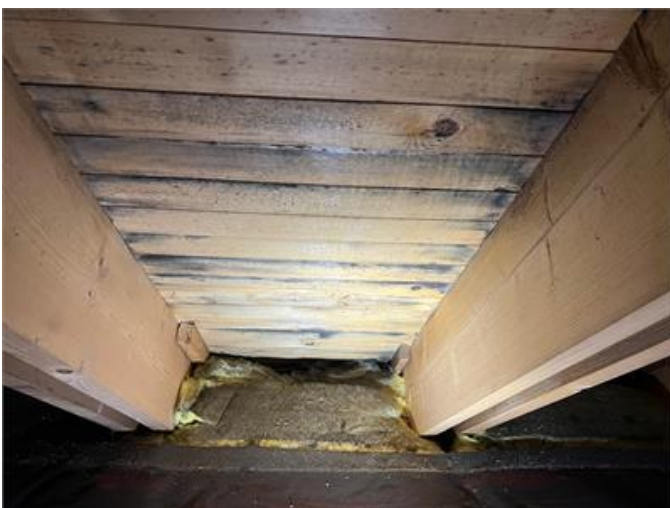
| Besiktningsresultat | | | | | |
|---|---|---|---|---|---|
| Vindar | | | X | | Mikrobiell påväxt förekommer i underlagstaket, se kommentar/riskanalys. |

**Vind:** När det finns brister i tätning mellan ett kallt och ett varmt utrymme finns det en risk att relativt varm och fuktig luft kommer ut från det varma utrymmet till det angränsande kalla utrymmet och träffar en kall yta och kondenserar. Mikrobiell påväxt/missfärgningar på yttertakskonstruktionen är en indikation på att inneluften har kommit ut i vinden så att ett gynnsamt klimat för mikrobiell tillväxt har uppstått. Det kan vara en indikation på att ventilationen är eller har varit undermålig periodvis. Får detta fortgå finns det en risk att man kan få fuktrelaterade skador i konstruktioner av organiskt material och som i en förlängning påverkar byggnaden och inomhusmiljön negativt.

Exempel på mikrobiell påväxt i underlagstaket i vindsutrymmet.

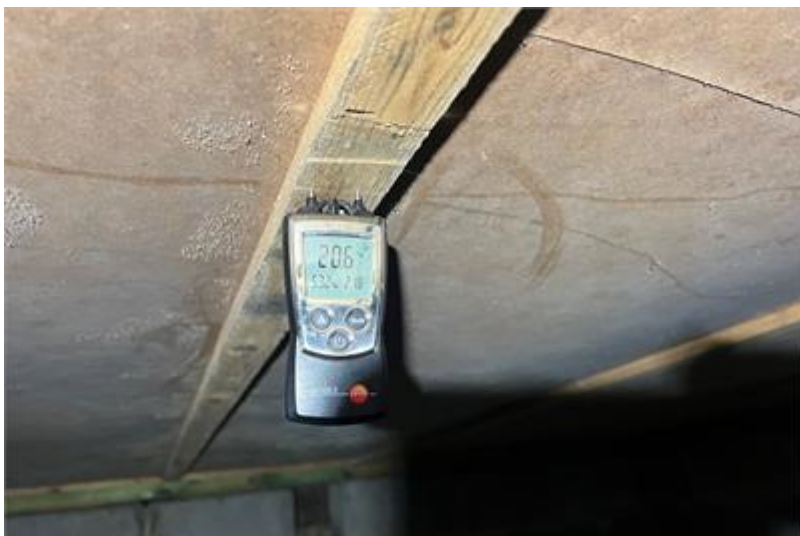
Krypgrunden är en riskkonstruktion, fuktkvoten uppmättes till mellan 18-21% i träbjälklaget och en avvikande lukt upplevdes i grunden. mikrobiell påväxt förekommer i blindbotten.

Vid stickprovskontroll av konstruktion uppmättes fuktkvoten till mellan 18-21% vilket ligger över kritiskt gränsvärde för mikrobiell tillväxt och en avvikande lukt upplevdes samt att mikrobiell påväxt förekommer i blindbotten. För att utreda orsak/omfattning samt lämpliga åtgärder rekommenderas att kontakt tas med en fackman för att utföra en fördjupad undersökning.
