Fastighetsbeteckning  
Skördetröskan 7  
Adress  
Morbror Rubens väg 7  
65346 Karlstad

| Uppdragsnummer | S16853 |
| Besiktningsdatum | 2025-09-29 |
| Besiktningsföretag | OBM i Karlstad AB |

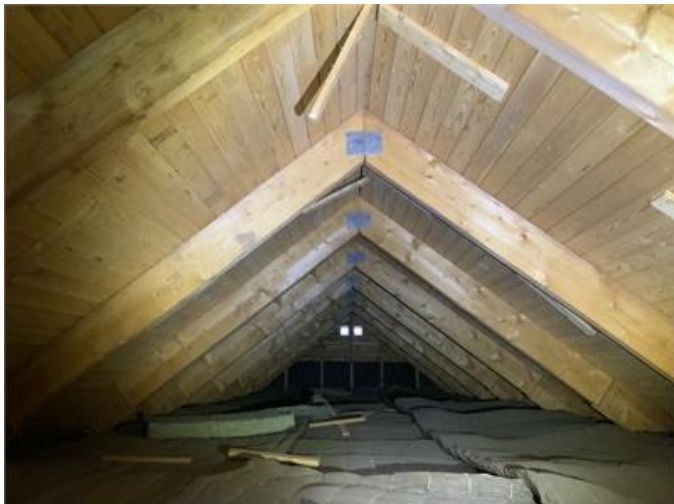
| Besiktningsresultat | | | | | |
|---|---|---|---|---|---|
| Nockvind | | X | | | Vinden besiktigades från lucka pga landgång saknas. |

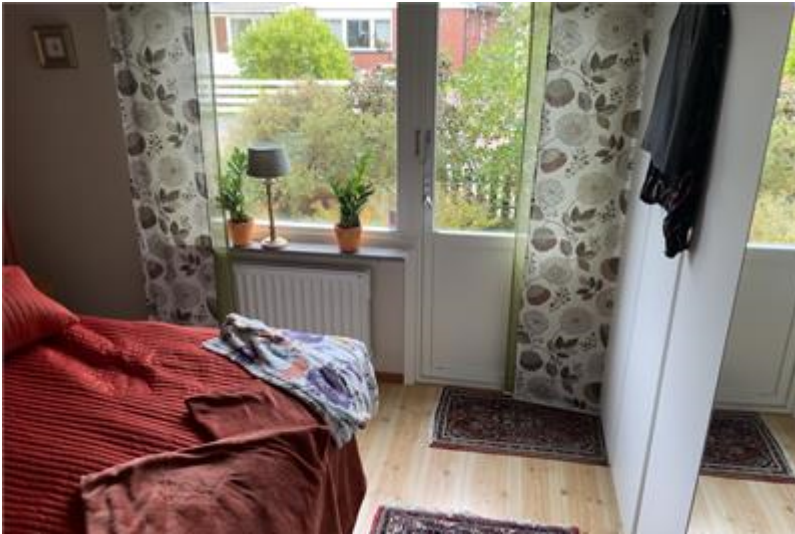
| Byggnadsdel | Ytterväggsyll i Sovrum 4 |

Fuktkvoten uppmättes i träsyll till 13% FK.

Det kritiska gränsvärdet för mikrobiell tillväxt brukar anges till ca 17% fuktkvot (FK).

Notera att stickprovsmässig undersökning är utförd samt att mätvärden normalt sett kan variera över årstiderna. För att säkert fastställa konstruktionens kondition och fuktstatus måste en mer omfattande undersökning utföras. Mätvärdet är under gränsvärdet för mikrobiell påväxt.
