**Fastighetsuppgifter**

Adjunkten 11

Rökarvägen 20

| Uppdragsnummer | S16842 |

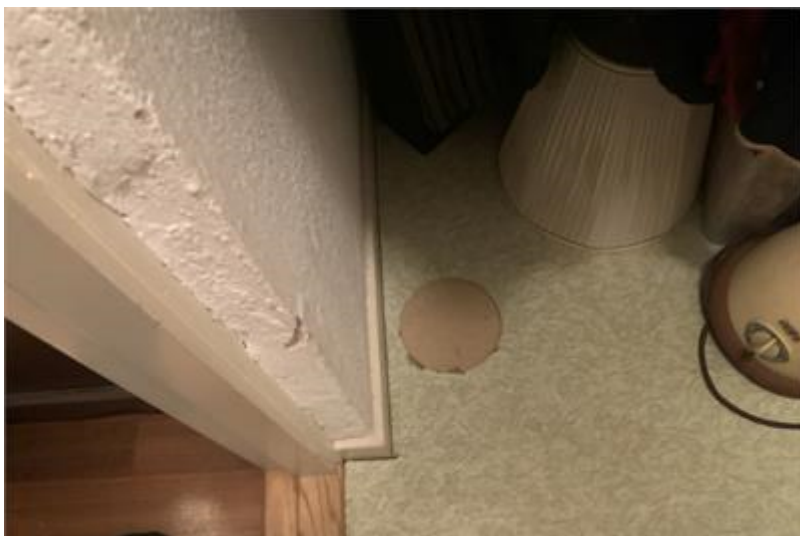
| Byggnadsdel | Uppreglat golv i klädkammare |

Fuktkvoten uppmättes till 12% FK. Det kritiska gränsvärdet för mikrobiell tillväxt brukar anges till ca 17% fuktkvot (FK). Det ser för ögat ut att vara en tryckimpregnerad regel. Regel av tryckimpregnerat virke förekommer i golvbjälklaget, tryckimpregnering kan i vissa fall medföra kraftiga egenemissioner och vara svårsanerat. Enligt ritning så förekommer det regler ingjuten i betong. Ingen avvikande lukt noterades i provhål.

Fuktkvoten är under gränsvärdet för mikrobiell påväxt. Notera att stickprovsmässig undersökning är utförd samt att mätvärden normalt sett kan variera över årstiderna. För att säkert fastställa konstruktionens kondition och fuktstatus måste en mer omfattande undersökning utföras.
