# Besiktningsprotokoll

Anticimex Försäkringsbesiktning i samarbete med Fastighetsbyrån

| Fastighetsadress:<br>Pilvägen 1 | |

| Besiktningsdatum:<br>2025-09-25 | Protokollnummer:<br>69292558 |

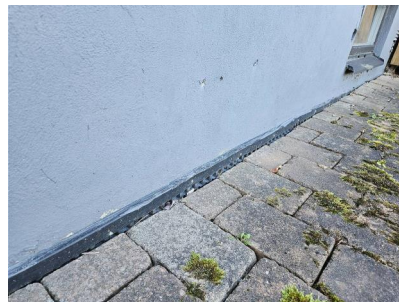
Utvändigt fuktskydd ligger oskyddat ovan mark.

Risk finns att det utvändiga fuktskyddet skadas och funktionen försämras.

Smärre sprickor finns lokalt i sockel, dessa bedöms inte ha lett till bakomliggande skador.

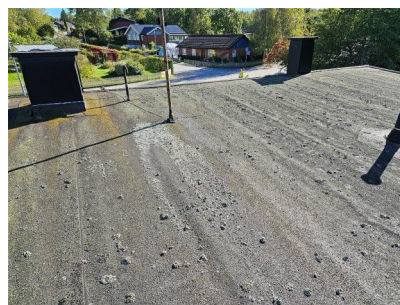
Takpappen är delvis äldre. Taksarg är i behov av målning/underhåll och utbyte av vissa brädor rekommenderas.

Tätskiktet på ett platt/låglutande tak har enligt vår bedömning en begränsad livslängd. Eftersom takpappen är äldre har det ett minskat motstånd mot vattengenomträngning. Detta i sin tur kan leda till att takkonstruktionen drabbas av fuktskador. Träkonstruktioner som har ett målnings/underhållsbehov löper större risk att drabbas av fukt/rötskador.

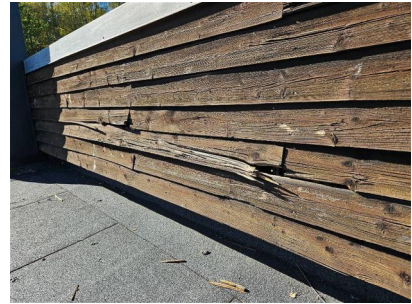
Altandäcket ligger i anslutning till mark och har ett underhållsbehov.

Träkonstruktioner som står i anslutning till mark och har ett underhållsbehov löper större risk att drabbas av fukt/rötskador.

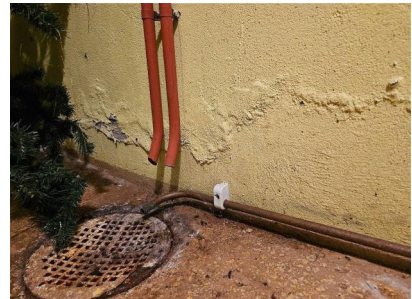
I källaren konstaterades att puts och färg släpper från väggar. Detta visar på att källarens utvändiga fuktskydd och dränering kan ha nedsatt funktion. I nedre etageplanet finns påreglade yttreväggar i vilka jag uppmätte fuktvärden under kritisk nivå för mikrobiell påväxt.

Utvändigt fuktskydd är äldre och puts och färgsläpp förekommer.

Eftersom källarens utvändiga fuktskydd (dagvattensystem, dräneringssystem samt källarytterväggarnas utvändiga fuktskydd) är äldre, så kan systemet ha nedsatt funktion. Detta ökar risken för invändiga fuktskador i källaren.

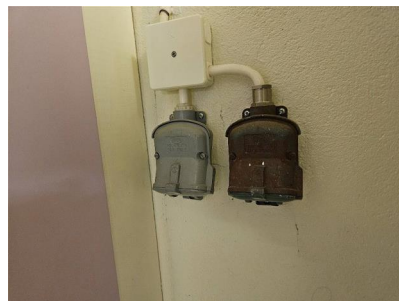
3-fasuttag i metall finns.

Denna typ av uttag tillverkas inte längre då de anses medföra en stor risk för personskada.

I utrymmet finns elcentral med jordfelsbrytare där gruppförteckning saknas för elcentralen.

Kontakta en elektriker för utbyte av eluttag samt för upprättande av en gruppförteckning, byte av eluttag bör även omfatta garaget.

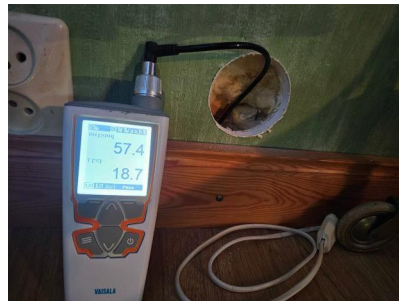
Källargrundmurar med påreglade isolerade ytterväggar.

Befintlig påreglad vägg och eventuella väggsyllar riskerar att drabbas av fuktskador på grund av naturlig fuktpåverkan. Detta i sin tur kan leda till mikrobiella skador (angrepp av mikroorganismer) som kan resultera i att mikrobiell lukt sprids till boendemiljön. Om reglar/syllar är tryckimpregnerade kan även en kemisk lukt förekomma.

Vid kontroll av konstruktion uppmättes fuktvärden under kritisk nivå för mikrobiell tillväxt och normal lukt upplevdes.

Det finns risk för mikrobiell tillväxt om den relativa fuktigheten (RF) i den omgivande luften är över 75 %. I furuvirke motsvarar det en fuktkvot (FK) på 17 %.

Fuktkvoten uppmättes till 10 % och den relativa fuktigheten uppmättes till 57 %.

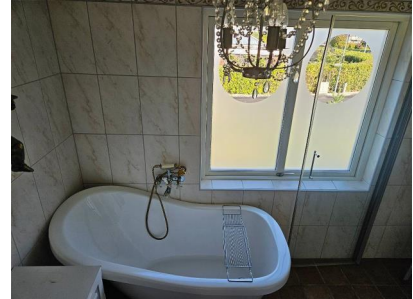
Fönster är olämpligt placerat.

Fönstrets placering i våtutrymmet utgör en risk för fuktskador i fönster- och väggkonstruktionen.

För att minska risken för fuktskador på fönster och väggkonstruktion rekommenderas att man skyddar fönstret mot vattenbegjutning.
