# Besiktningsprotokoll

Anticimex Försäkringsbesiktning i samarbete med Fastighetsbyrån

| Fastighetsadress:<br>Torvavägen 7B | |

| Besiktningsdatum:<br>2025-09-24 | Protokollnummer:<br>69277473 |

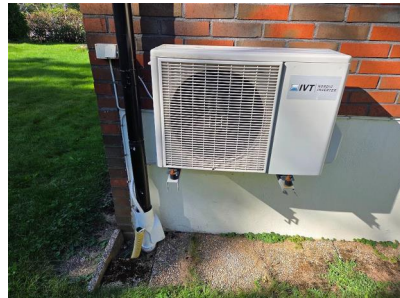
Kondensvatten från luftvärmepumparnas utedel leds inte bort från husgrunden.

Detta medför ökad risk för att vatten tränger in i anslutande konstruktioner, vilket i sin tur kan leda till fuktrelaterade skador. Observera att besiktning av byggnadens värmesystem eller värmepumpen inte har ingått i uppdraget.

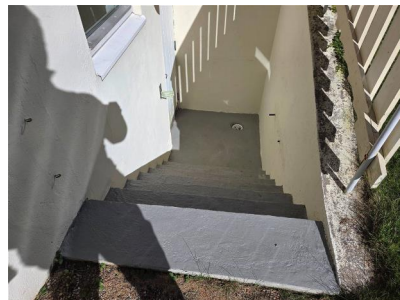
Trappan är motgjuten mot huset samt att mindre sprickor noteras på sockel.

Den utvändiga källarnedgången har inget ovanliggande tak samt att trappan i sig är vidgjuten mot grundmuren. Detta medför en ökad fuktbelastning för källarens grundmur, vilket i sig kan leda till fuktrelaterade skador som tex. puts och färgsläpp.

Skärmtak kan monteras för ytterligare skydd.

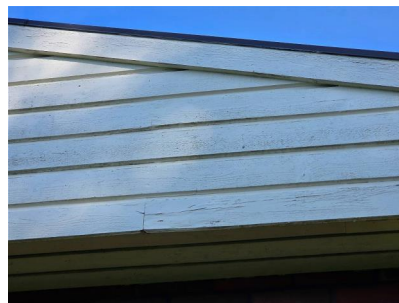
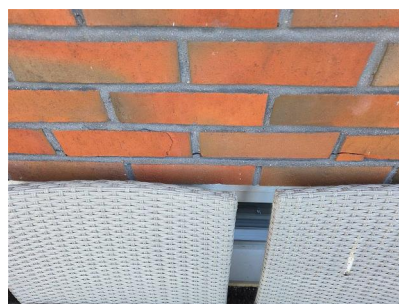
Fasadpanelen är i behov av målning/underhåll där panelbrädor lokalt har mindre rötskador.

Fasadbeklädnad och träkonstruktioner där målningsbehov finns riskerar att få fukt- och rötskador på grund av sämre vattenavvisande förmåga. För att öka livslängden på fasadbeklädnaden rekommenderas målning och underhåll. I samband med ommålning rekommenderas att de rötskadade panelbrädorna byts ut.

Enstaka mindre lokala sprickor finns i tegelfasaden.

Detta kan leda till fukt- och frysskador i konstruktionen.

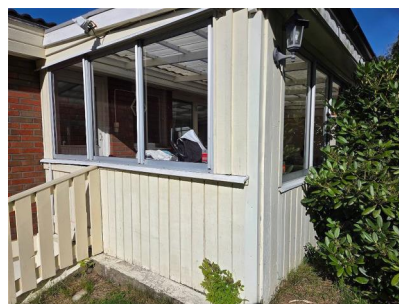
Fasadpanelen som avslutas nära mark är i behov av målning/underhåll där panelbrädor har mindre rötskador. Vidare noteras enstaka växter i anslutning till byggnaden.

Fasadbeklädnad och träkonstruktioner där målningsbehov finns samt avslutas nära mark riskerar att få fukt- och rötskador på grund av sämre vattenavvisande förmåga. För att öka livslängden på fasadbeklädnaden rekommenderas målning och underhåll. I samband med ommålning rekommenderas att de rötskadade panelbrädorna byts ut.

När det finns rabatter och växter nära byggnaden finns risk att fukt stannar kvar i väggarna. Detta kan i sin tur orsaka invändiga fuktskador. Området närmast rekommenderas att vara fritt från växtlighet.

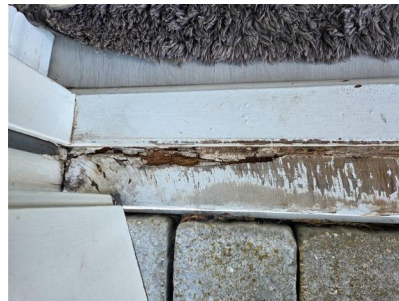
Dörrar är i behov av målning/underhåll. Vidare noteras mindre rötskador i entrédörrens tröskel samt i källardörrens yttersta skikt.

Dörrar där målningsbehov finns riskerar att få fukt- och rötskador på grund av sämre vattenavvisande förmåga. För att öka livslängden på dörr rekommenderas målning och underhåll.

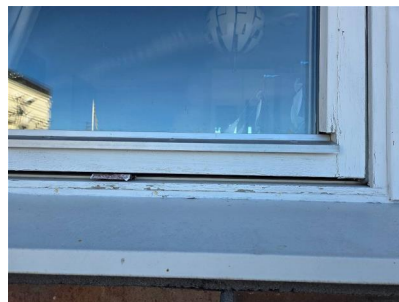
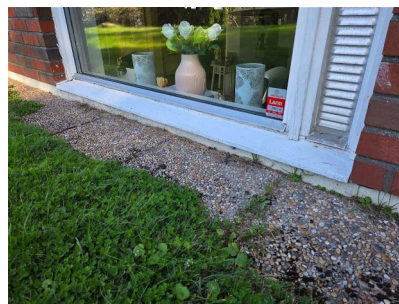
Fönster är i behov av målning/underhåll där fönster lokalt är placerade nära marknivå.

Fönsterbågar och fönsterkarmar där målningsbehov finns riskerar att få fukt- och rötskador på grund av sämre vattenavvisande förmåga. För att öka livslängden på fönster rekommenderas målning och underhåll.

Fönster i grundsockeln vars undre kant ligger i liv med omgivande marknivå, medför risk för vatteninträngning vid skyfall och snösmältning. Detta kan medföra fuktrelaterade skador.

Vidare noteras att isolerglas är äldre.

Att befintliga fönster är äldre vilket betyder att tätningen mellan fönsterrutorna kan vara sämre. Detta kan leda till att missfärgning/imma kan uppstå mellan glasrutorna.

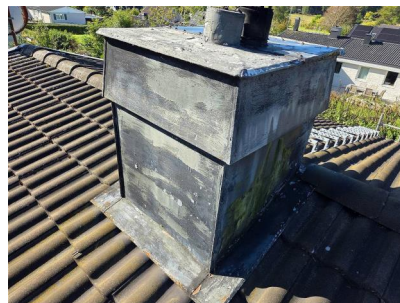
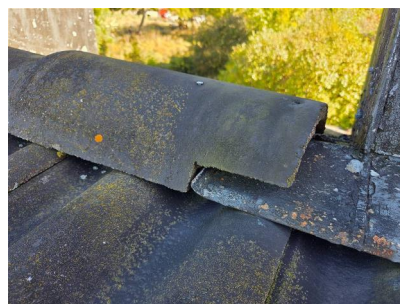
Äldre plåtdetaljer med vissa rostangrepp på yttertaket är inte utbytta i samband med takrenoveringen där otätheter noteras med bland annat avsaknad av nocktätning.

Otätheterna medför en ökad risk för att fukt tränger in i underliggande konstruktioner vilket i sin tur kan orsaka fuktskador. Kontakta en fackman för kontroll och åtgärd.

Vidare noteras att mosspåväxt finns på takpannor.

Mossa som växer på taket kan leda till att taktäckningen har ett minskat motstånd mot vatteninträngning. Detta i sin tur kan leda till fuktskador på träläkt och takkonstruktionen vilket kan resultera i mikrobiella skador. För att öka livslängden på taket rekommenderas att mossan tas bort från takpannorna.

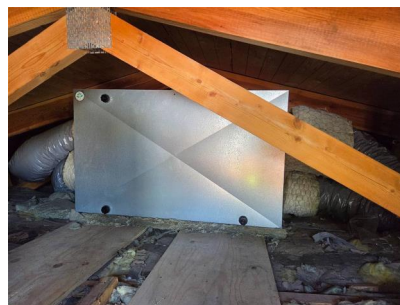
Vindsutrymmet kunde inte besiktas i sin helhet eftersom landgång saknas samt pga installationen av FTX-system.

Vi rekommenderar en kompletterande besiktning när landgång monterats och krypbart utrymme erhålls.

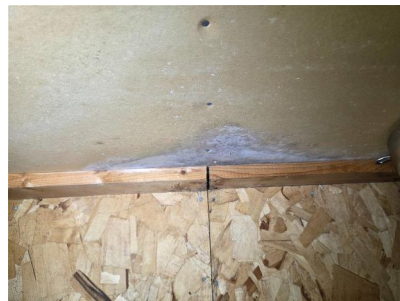
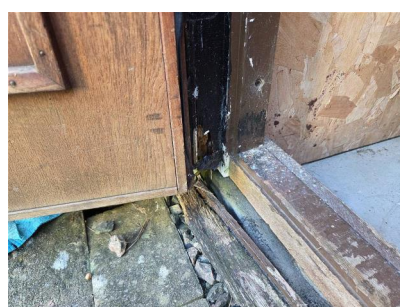
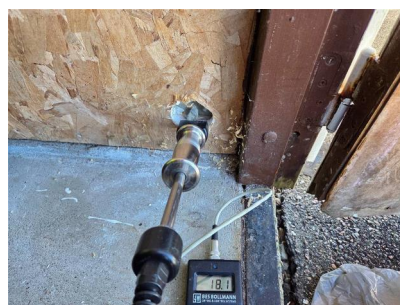
Garaget med äldre yttertak med lokala rostangrepp bedöms vara i ett allmänt behov av översyn gällande bland annat målning/underhåll och byte av skadade delar (tex rötskador kring dörrar och fasadpanel). Invändigt noteras bland annat mikrobiell påväxt samt fuktfläckar på innertak.

Risk för mikrobiell tillväxt finns om relativa fuktigheten i den omgivande luften är över 75 %. I furuvirke motsvarar det en fuktkvot på 17 %.

- Kontroll av konstruktion utfördes via provhål i ytterväggssyll. Fuktkvot uppmättes till 18,1 % där mikrobiell påväxt/lukt noteras.

Vi rekommenderar kontakt med byggtreprenör för bedömning av omfattning samt framtagande av lämplig åtgärd.

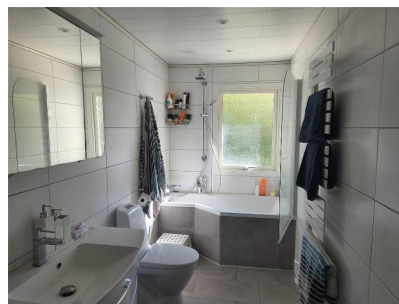
Fönster är olämpligt placerat i utrymmet där förhöjd tröskel saknas samt att lokalt något bristfällig golvutning noteras.

Fönstrets placering i våtutrymmet utgör en risk för fuktskador i fönster- och väggkonstruktionen. För att minska risken för fuktskador på fönster och väggkonstruktion rekommenderas att man skyddar fönstret mot vattenbegjutning.

Avsaknaden av en tröskel samt noterad golvutning medför risk att vatten kan tränga in i angränsande konstruktioner och rum vilket i sin tur kan leda till fuktrelaterade skador. Bristfällig golvutning medför också ökad risk för att vatten blir stående i golvets lågpunkter, vilket kan orsaka missfärgningar på klinker/fogar.

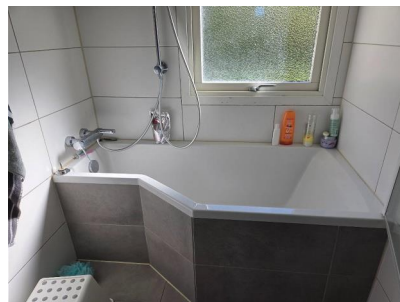
Golvbrunn under det inbyggda badkaret var inte besiktningsbar.

För att kunna kontrollera och bedöma golvbrunnen måste den vara tillgänglig och rengjord.

Vi rekommenderar en kompletterande besiktning när golvbrunnen är tillgänglig och rengjord.

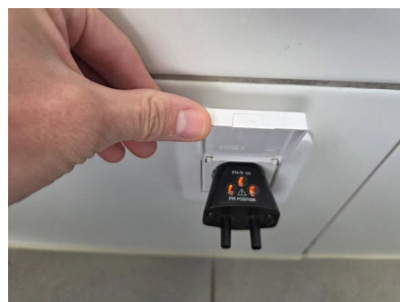
Vägguttag finns i närhet av plats för bad som vid stickprovskontroll påvisade felkoppling.

Enligt elsäkerhetsverket får vägguttag inte finnas i närhet av plats för bad/dusch.

Kontakta en elektriker för kontroll och åtgärd.

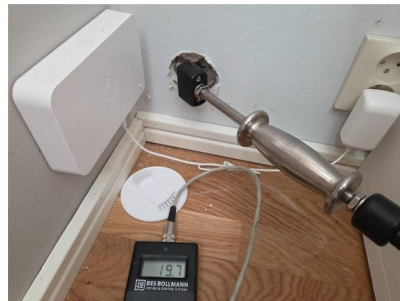
Vid kontroll av konstruktion uppmättes fuktvärden över kritisk nivå för mikrobiell tillväxt och både mikrobiell och normal lukt upplevdes.

Befintliga påbyggda konstruktioner riskerar att drabbas av fuktskador på grund av naturlig fuktpåverkan. Det i sin tur kan leda till mikrobiella skador som kan resultera i att mikrobiell lukt sprids till boendemiljön. Om väggsyllar/reglar är tryckimpregnerade kan även en kemisk lukt förekomma.

Risk för mikrobiell tillväxt finns om relativa fuktigheten i den omgivande luften är över 75 %. I furuvirke motsvarar det en fuktkvot på 17 %.

- Kontroll 1 utfördes via provhål i golvkonstruktion under trappa. Normal lukt upplevdes i provhålet. Inga organiska material påträffades varpå fuktkvotsmätning ej kunde utföras, dock kunde uppbyggnad bestämmas till: betongplatta, platonmatta, cellplast, spånskiva samt ytskikt.

- Kontroll 2 utfördes via provhål i allrumets utreglade vägg. Fuktkvoten uppmättes till 19,7 % och mikrobiell påväxt samt lukt noteras.

En fördjupad undersökning rekommenderas för att konstatera orsak till och omfattning av uppmätta fuktvärden och de mikrobiella skador som noterades. Det är viktigt att tänka på att denna rekommendation om fördjupad undersökning gäller hela källaren med påbyggda konstruktioner.

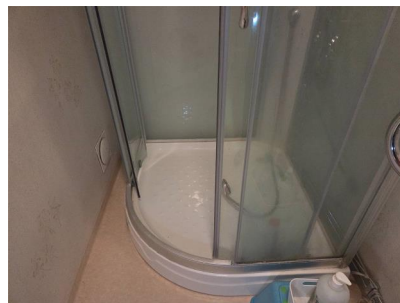
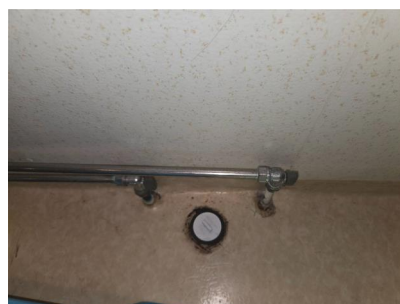
Utrymmet har äldre yt-/tätskikt där brister noteras gällande limmad plastmatta mot betongen som lokalt släppt från underlaget samt rögenomföringar i golv.

Ett våtrum med ytskikt av äldre standard med noterade brister är alltid en risk ur fuktsynpunkt då risk finns att bl.a. att eventuell fuktspärr bakom ej längre fyller sin funktion med risk för skador i bakomliggande konstruktioner som möjlig följd, även om den bedöms vara betydligt mindre med hänsyn till utrymmets placering i källarplan samt att duschkabin är installerad.

Vidare noteras att bastu är placerad mot yttervägg.

Placering med bastu mot källaryttervägg bedöms som riskfylld ur fuktsynpunkt, risk för ökad fuktighet i konstruktionen föreligger om plastfolie finns monterad i väggen.

Vid framtida renovering bör nu rådande branschregler och normer efterföljas. Det är viktigt att bakomvarande konstruktioner kontrolleras efter eventuella följdskador.

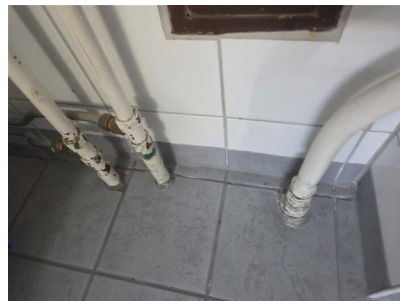
Utrymmet har äldre yt-/tätskikt där brister noteras gällande gjutjärnsbrunn, rör genomföringar i golv, något bristfällig golvlutning samt att klinker lokalt har släppt från underlaget "bom".

Ett utrymme med ytskikt av äldre standard med gjutjärnsbrunn är alltid en risk ur fuktsynpunkt då risk finns att bl.a. att eventuell fuktspärr bakom ej längre fyller sin funktion med risk för skador i bakomliggande konstruktioner som möjlig följd, även om den bedöms vara mindre med hänsyn till utrymmets placering i källarplan. Det finns även risk att golvbrunn rostar sönder med fukt/luftskador som följd och att klinker spricker vid hög punktbelastning.

Vid framtida renovering bör nu rådande branschregler och normer efterföljas. Det är viktigt att bakomvarande konstruktioner kontrolleras efter eventuella följdskador.
