# Besiktningsprotokoll

Anticimex Försäkringsbesiktning i samarbete med Fastighetsbyrån

| Fastighetsadress:<br>Måsbovägen 1 | |

| Besiktningsdatum:<br>2025-09-29 | Protokollnummer:<br>69286494 |

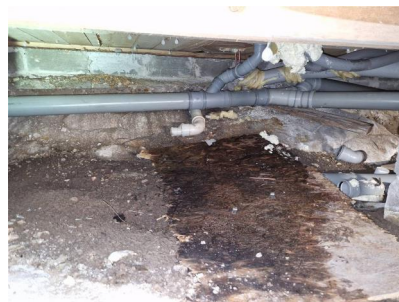
#### Utvändigt / Krypgrund/Plintgrund

Vid kontroll av krypgunden uppmättes fuktvärden över kritisk nivå för mikrobiell tillväxt och mindre avvikande lukt upplevdes. Fuktkvoten uppmättes till 22% i träbjälklag och syll.

Uteluftsventilerade krypgrunder med bjälklag av organiskt material har ofta fuktskador på grund av naturlig fuktpåverkan. Lukten som känns i krypgunden kan också spridas till boendemiljön.

Bland annat noteras följande.

- Organiskt material och träplintar mot/på marken.
- Mindre fritt vatten.
- Missfärgningar på trossbotten.
- Ett avloppsrör är inte fast monterad.
- Markplast saknas.

Det finns risk för mikrobiell tillväxt om den relativa fuktigheten (RF) i den omgivande luften är över 75 %. I furuvirke motsvarar det en fuktkvot (FK) på 17 %.

Vi rekommenderar en fördjupad undersökning för att bedöma orsak och omfattning.

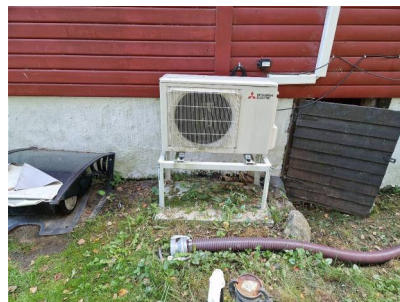
Kondensvatten från luftvärmepumpens utedel leds inte bort från husgrunden.

Detta medför ökad risk för att vatten tränger in i anslutande konstruktioner, vilket i sin tur kan leda till fuktrelaterade skador. Observera att besiktning av byggnadens värmesystem eller värmepumpen inte har ingått i uppdraget.

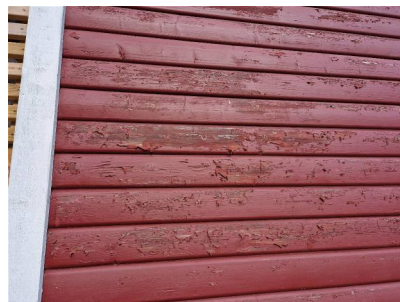
### Utvändigt / Fasad

Fasadpanelen är i behov av målning/underhåll.

Fasadbeklädnad och träkonstruktioner där målningsbehov finns riskerar att få fukt- och rötskador på grund av sämre vattenavvisande förmåga. För att öka livslängden på fasadbeklädnaden rekommenderas målning och underhåll.

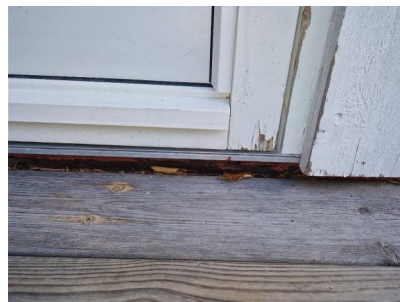
Tröskelbleck saknas under altandörr.

Avsaknad av tröskelbleck medför att det finns risk för att vatten kan rinna in och orsaka fuktskador på tröskel och/eller i kringliggande vägg och bjälklag.

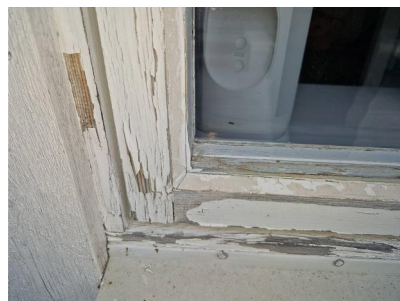
### Utvändigt / Fönster

Fönster är i behov av målning/underhåll.  
- Ett trasigt fönsterglas noteras i sovrum 2.

Fönsterbågar och fönsterkarmar där målningsbehov finns riskerar att få fukt- och rötskador på grund av sämre vattenavvisande förmåga.

För att öka livslängden på fönster rekommenderas målning och underhåll.

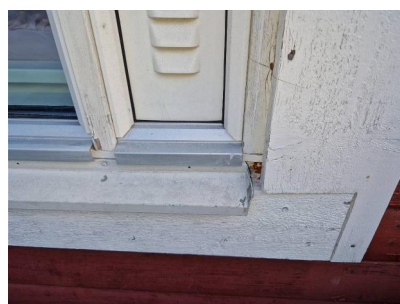
Fönsterbleck är otäta vid infästningar.

Eftersom fönsterblecken är otäta finns risk att vatten rinner in i väggen vilket i sin tur kan leda till fuktskador i väggkonstruktionen.

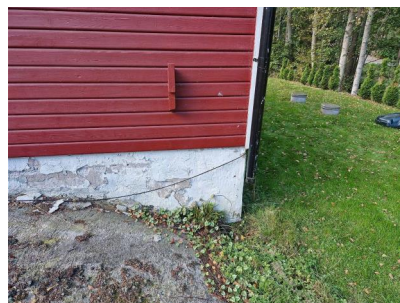
### Utvändigt / Hängrännor / Stuprör

Stuprör avslutas nära husliv.

Stuprör som avslutas intill husliv (ovan mark) kan medföra en ökad fuktbelastning på grundmur/sockel med fuktrelaterade skador som följd.

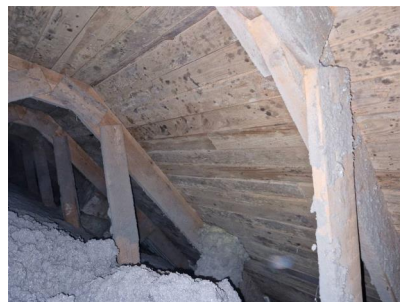
### Utvändigt / Vind

Vindsutrymmet kunde inte avsynas i sin helhet eftersom landgångar saknas till hela utrymmet.

- Mikrobiell tillväxt på underlagstaket.
  - Vinden är tilläggsisolerad.
- Fuktkvoten uppmättes till 9% i underlagstaket och takbjälkar nära luckan.

Vi rekommenderar en kompletterande besiktning när landgång monterats och utrymmet är krypbart.

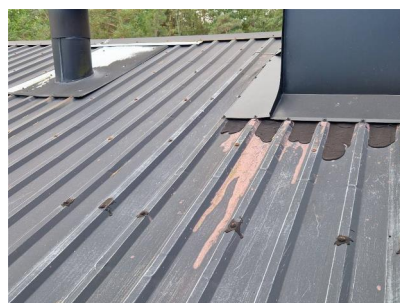
### Utvändigt / Tak

- Yttertaket är äldre och har passerat tiden för sin tekniska livslängd.
- Takspikar har börjat krypa upp.
- Färgsläpp och ytrost på plåtdetaljer.

Taket har enligt vår bedömning en begränsad livslängd. Eftersom husets taktäckning är äldre har det ett minskat motstånd mot vatteninträngning. Detta i sin tur kan leda till fuktskador i underliggande konstruktioner. Rekommenderar att lägga om taket inom snar framtid.

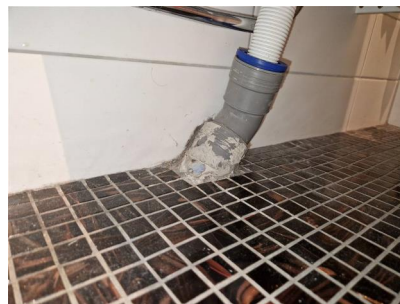
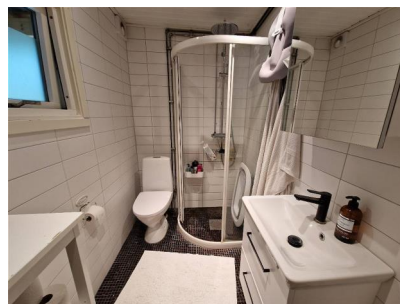
### Entréplan / Dusch/Toalett

- Rörgenomföring finns i golvet.
- Handfatsavloppet kommer upp snett i golv- väggvinkel.
- Äldre tätade infästningshåll.
- Silikon runt avloppet till toalett.
- Tät sockel till duschen.

Eftersom funktionen, som innebär att ytskiktet/tätskiktet ska vara vattentätt, kan vara nedsatt finns en ökad risk att vatten tränger igenom ytskiktet/tätskiktet med vattenskador i omkringliggande konstruktioner som följd.

Fuktindikering i utrymmet gav inga onormala fuktindikationer.

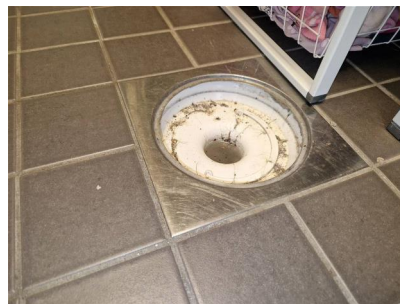
### Entréplan / Tvättstuga

- Synlig tätskikt och klämring saknas i golvbrunnen.
- Tätskikt med uppvik på väggar och tröskel saknas.
- Några kakelplattor har släppt i ett hörn.

Eftersom funktionen, som innebär att ytskiktet/tätskiktet ska vara vattentätt, kan vara nedsatt finns en ökad risk att vatten tränger igenom ytskiktet/tätskiktet med vattenskador i omkringliggande konstruktioner som följd.

Fuktindikering i utrymmet gav inga onormala fuktindikationer.

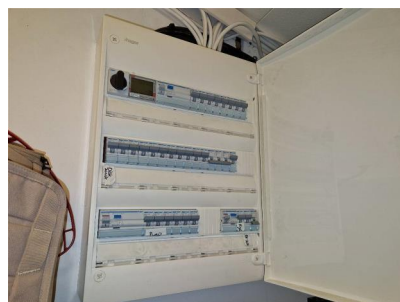
El-centralen har jordfelsbrytare.
