# Besiktningsprotokoll

Anticimex Försäkringsbesiktning i samarbete med Fastighetsbyrån

| Fastighetsadress:<br>Åängavägen 26 | |

| Besiktningsdatum:<br>2025-09-24 | Protokollnummer:<br>69263125 |

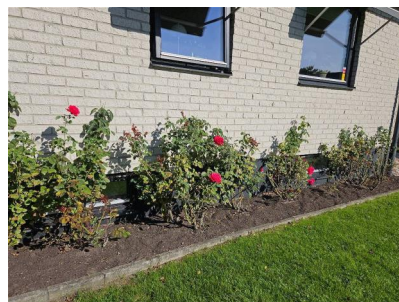
Växter finns i anslutning till grundmur.

När det finns rabatter och växter nära grundmuren finns risk att fukt stannar kvar i väggarna. Detta kan i sin tur orsaka invändiga fuktskador. Växternas rötter kan också skada grundmuren och sätta dräneringsledningen ur funktion.

Området närmast huset rekommenderas att vara fritt från växtlighet.

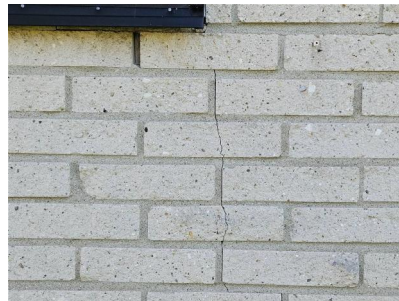
Sprickor finns i fasaden.

Dessa bedöms inte ha lett till bakomliggande skador.

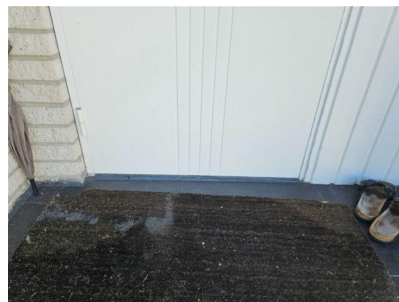
Tröskelbleck saknas under dörr.

Avsaknad av tröskelbleck medför att det finns risk för att vatten kan rinna in och orsaka fuktskador på tröskel och/eller i kringliggande vägg och bjälklag.

Kalksandsten har lossnat över dörr.  
Kontakta fackman för råd och åtgärd.

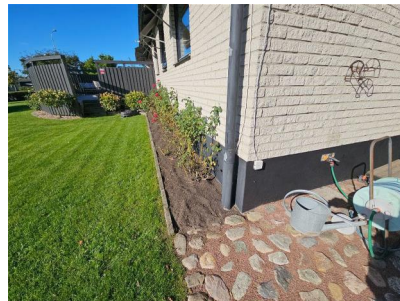
Lövsilar finns inte.

När det saknas lövsilar så finns det risk att det blir stopp i dagvattenledningen.

För att hindra stopp i dagvattenledningar rekommenderas komplettering av lövsilar.

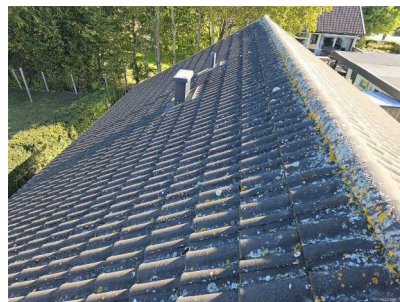
Skorstenen saknar väderskydd.

Väderskydd kan monteras för att skydda mot nederbörd som annars kan orsaka fuktskador och frostsprängning i skorstenen/ murstocken.

Vi rekommenderar att du kontaktar en fackman för att ta reda på hur och om ett väderskydd ska monteras.

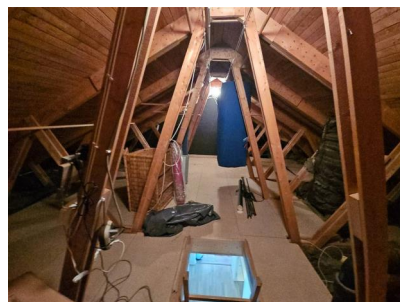
Vid kontroll av vinden uppmättes fuktvärden under kritisk fuktnivå för mikrobiell tillväxt och en normal lukt upplevdes.

Fuktkvoten i underlagstak/takbjälkar uppmättes till 9 % där risk för mikrobiell påväxt föreligger över 17 %.

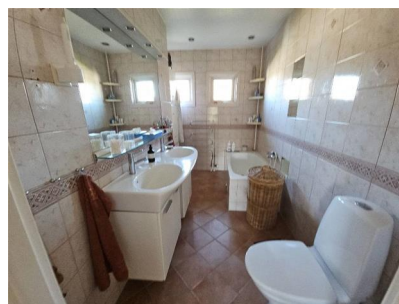
Våtutrymmet har äldre yt-/tätskikt.

Utrymmet är äldre och har passerat tiden för sin tekniska livslängd.

Renovering av utrymmet rekommenderas. Kontakta en behörig våtrumsentreprenör för en renovering. I samband med renoveringen bör omkringliggande konstruktioner kontrolleras för att upptäcka eventuella följdskador.

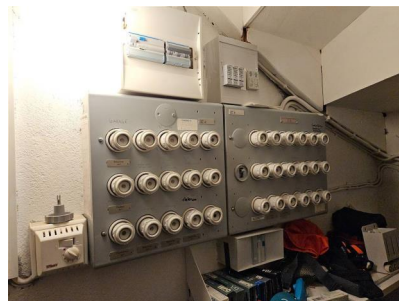
- Gruppförteckning över elcentralen saknas. "Gruppförteckning" är en lista som ska vara placerad vid elcentralen. Den visar vilka säkringar som är anslutna till vilka armaturer, vägguttag och apparater. Den är också till för att underlätta vid felsökning och elarbeten. Kontakta en elektriker för att upprätta en gruppförteckning som placeras i närheten av elcentralen.

- El-centralen har jordfelsbrytare. Jordfelsbrytare finns installerad vid elcentralen.

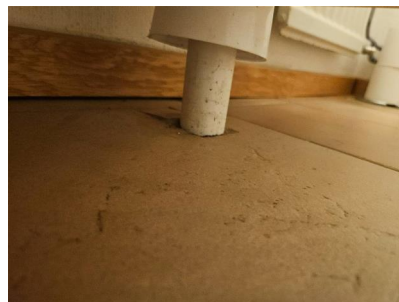
Anslutningsrör i golv från avloppsrör av vask är beläget under golvyta. Sockel på toalettstol är sprucken.

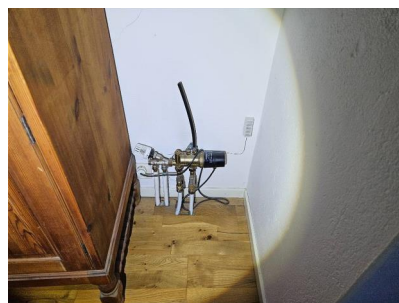
Rörfördelning till golvärme saknar fördelarskåp med vattentät botten och skvallerrör. När det saknas ökar risken för att ett läckage inte upptäcks i tid. Det kan leda till fuktskador i omkringliggande konstruktioner.

Vi rekommenderar att vattenlarm installeras för tidigare upptäckt av eventuellt läckage.

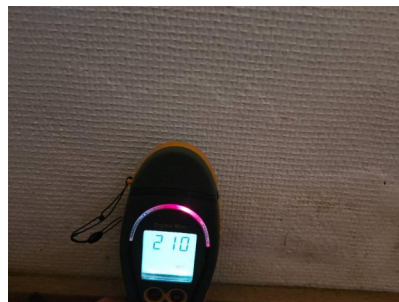
Fuktfläck noterades på källarytternvägg med förhöjda fuktvärden där källartrappa finns på utsida vilket kan bero på äldre dränering. Dränering är inte bytt under nuvarande ägares tid.  
Se notering "Allmänt hela källare" angående material på väggar och golv i äldre källare.

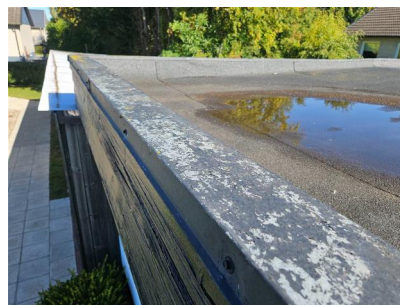
Sargplåt är i behov av målning/underhåll.

Metallkonstruktioner där målningsbehov finns riskerar att få rostskador på grund av sämre vattenavvisande förmåga.

För att öka livslängden rekommenderas målning och underhåll.

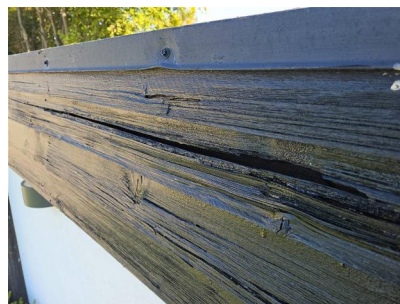
Enstaka panelbrädor har mindre rötskador.  
Taksargspanelen är i behov av målning/underhåll.

Träbeklädnad och träkonstruktioner där målningsbehov finns riskerar att få fukt- och rötskador på grund av sämre vattenavvisande förmåga. För att öka livslängden på träbeklädnaden rekommenderas målning och underhåll. I samband med ommålning rekommenderas att de rötskadade panelbrädorna byts ut.

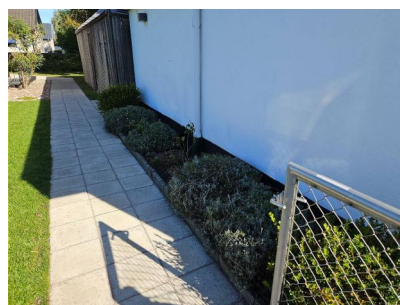
Växter finns i anslutning till grundmur.

När det finns rabatter och växter nära grundmuren finns risk att fukt stannar kvar i väggarna. Detta kan i sin tur orsaka invändiga fuktskador. Växternas rötter kan också skada grundmuren och sätta dräneringsledningen ur funktion.

Området närmast huset rekommenderas att vara fritt från växtlighet.

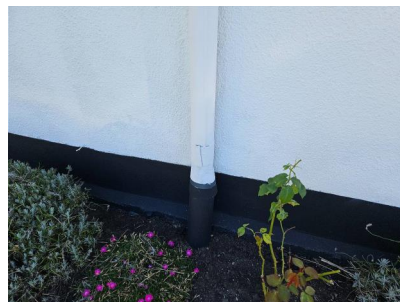
Lövsilar finns inte.

När det saknas lövsilar så finns det risk att det blir stopp i dagvattenledningen.

För att hindra stopp i dagvattenledningar rekommenderas komplettering av lövsilar.

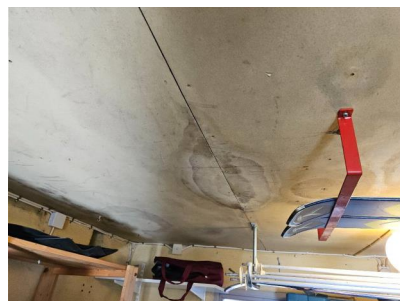
Innertaket har äldre fuktfläck. Denna var torr vid besiktningstillfället.

Enligt ägare uppstod noterad fuktfläck innan takomläggningen.
