**Fastighetsuppgifter**

Vemdalens Kyrkby 15:20

Näsvägen 44

## **Bilaga till besiktningsprotokoll med förklaringar till bedömningssätt vid överlåtelsebesiktning**

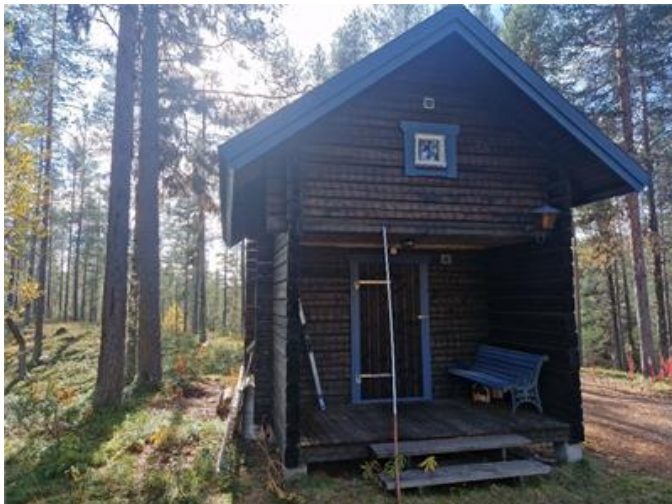
Takavvattning saknas, annars inte mycket att orda om.

Holken.

| Besiktningsresultat | | | | | |
|---|---|---|---|---|---|
| Takavvattning | | | X | | Hängrännor och stuprör saknas och bör upprättas. |

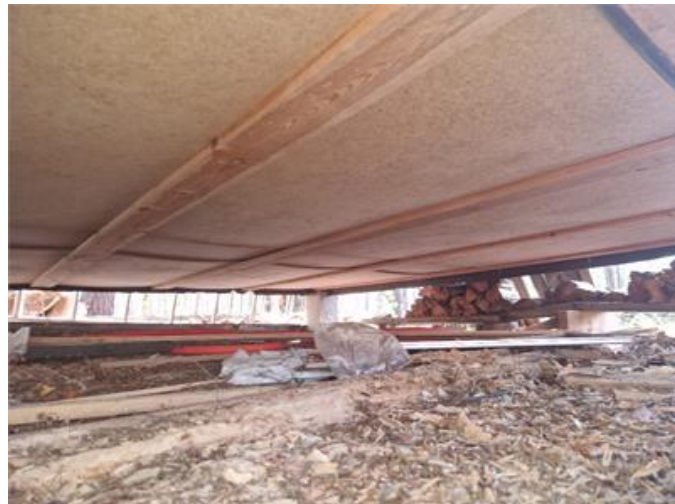
Plintgrund holken.

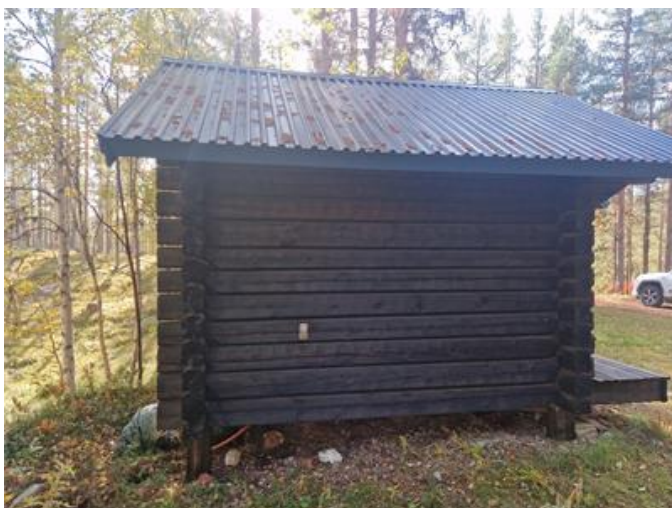
Stommen och tak i helhet är ok. Våtrumsdelar behöver renoveras/ göras om och en trossbotten monteras.

Bastun.

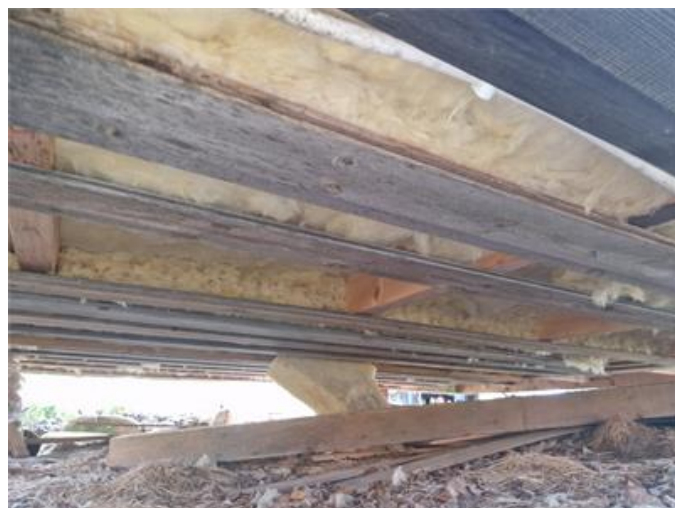
| Besiktningsresultat | | | | | |
|---|---|---|---|---|---|
| Plintgrund | | | X | | Trossbotten saknas. Öppen isolering. |

Trossbotten saknas på bastubyggnad.

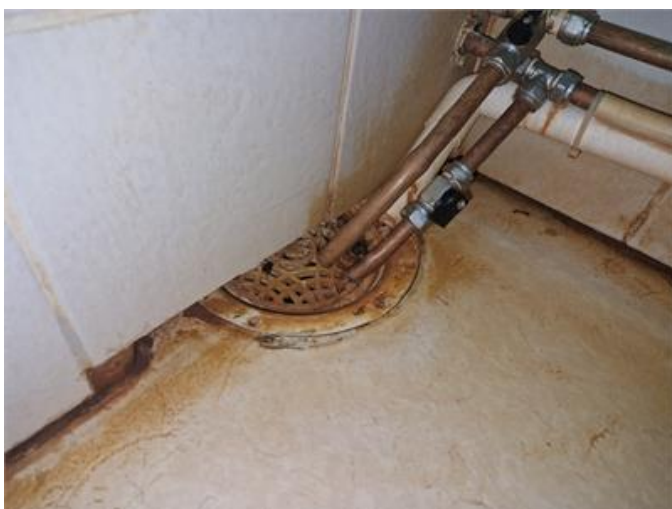
| Besiktningsresultat | | | | | |
|---|---|---|---|---|---|
| Dusch | | | X | | Golvbrunn är felmonterad (ej fackmässigt utfört) Risk för skador i kringliggande konstruktioner föreligger. Otätheter noteras allmänt. |

Golvbrunn är felaktigt monterad.

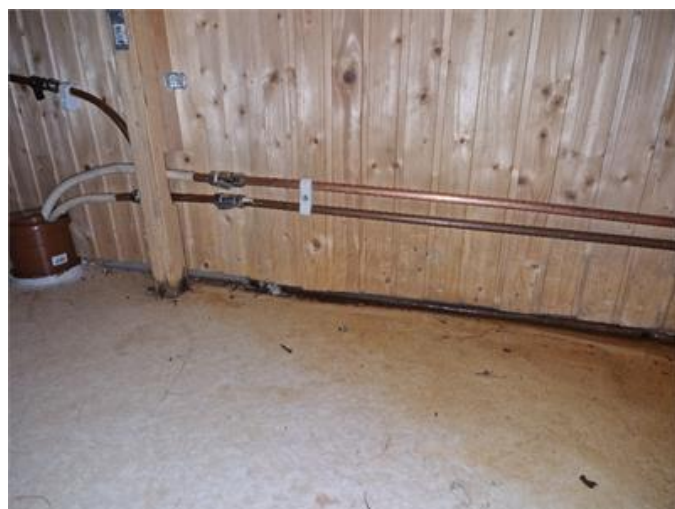
| Besiktningsresultat | | | | | |
|---|---|---|---|---|---|
| Bastu | | | X | | Uppvik av tätskikt är bristfälligt utfört. |

Uppvik av tätskikt är bristfälligt.

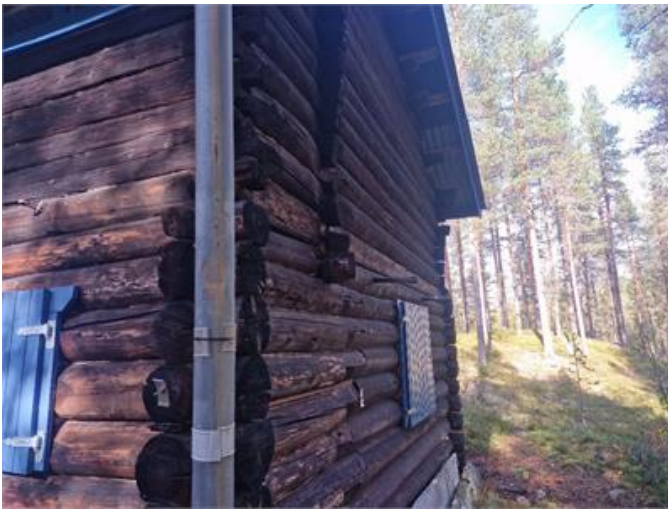
Husets timmerstomme lutar kraftigt och omfattande arbete krävs. Stugan ses som ett renoveringsobjekt.

Storstuga, timmerväggar lutar kraftigt.

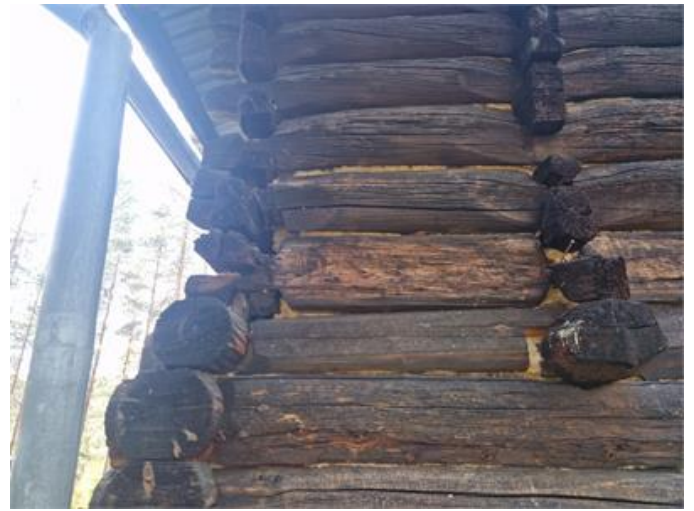
| Besiktningsresultat | | | | | |
|---|---|---|---|---|---|
| | | | X | | Otätheter noteras i knutkedjor samt såtar. Timmerväggar lutar och buktar. Bör åtgärdas i erforderlig omfattning . |

Otättheter förekommer mellan stockar och knutkedjor.

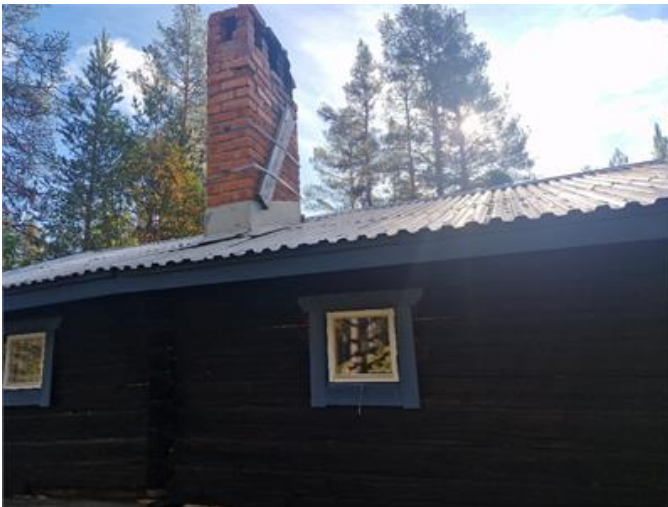
| Besiktningsresultat | | | | | |
|---|---|---|---|---|---|
| Tak | | | X | | Äldre taktäckning av plåt, infästningar kryper. |
| | | | X | | Lösa stenar noteras på murstock. |

Tak av äldre snitt infästningar kryper och lösa stenar noteras på murstock.

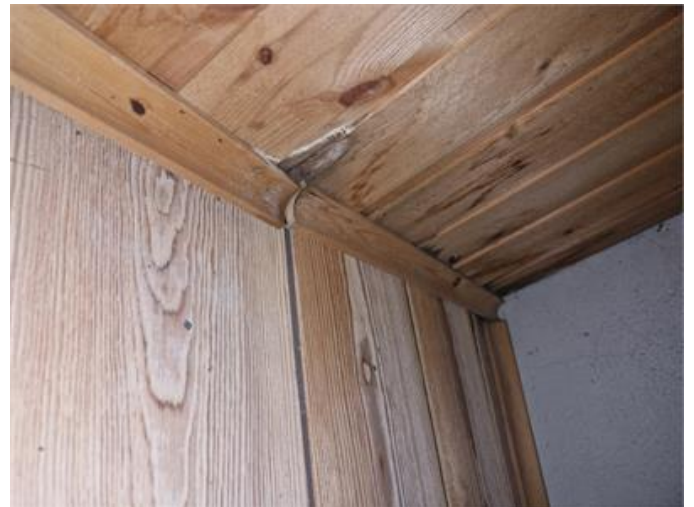
| Besiktningsresultat | | | | | |
|---|---|---|---|---|---|
| Loft 2 | | | X | | Fuktfläckar/Mikrobiell påväxt noteras vid murstock. |

Fuktfläckar förekommer invändigt.

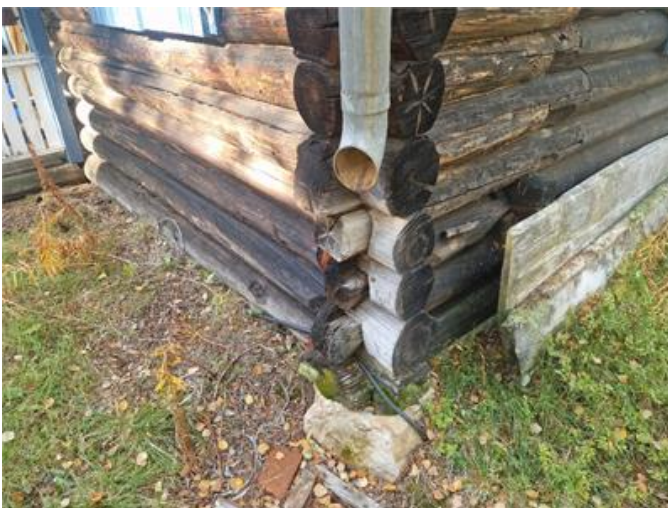
| Besiktningsresultat | | | | | |
|---|---|---|---|---|---|
| Fasad | | | X | | Timmer är marknära, viss röta noteras på syllvarv. |

Syllvarv är marknära, mossor och viss röta noteras.
