# Besiktningsprotokoll

Anticimex Försäkringsbesiktning i samarbete med Fastighetsbyrån

| Fastighetsadress:<br>Mogatan 7 | |

| Besiktningsdatum:<br>2025-09-24 | Protokollnummer:<br>69278190 |

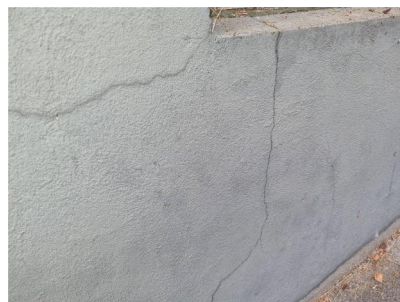
Sprickor finns i sockel.

Dessa bedöms inte ha lett till bakomliggande skador.

Rekommendation är att samla upp eller leda bort kondensvatten från luft-vattenvärmepumpens utedel.

Innan nästa ommålning av sockeln rekommenderas att laga sprickor och putssläpp.

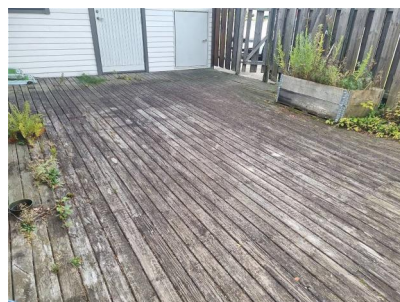
Trallgolvet är äldre och slitet, vissa brädor är dåliga och behöver bytas.

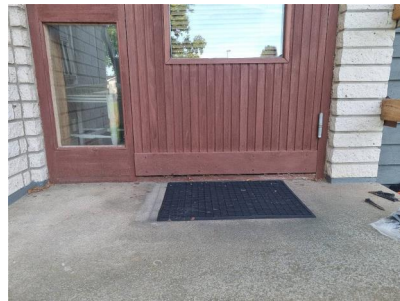
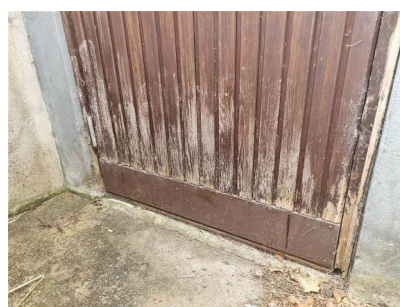
Tröskelbleck saknas under dörr.

Avsaknad av tröskelbleck medför att det finns risk för att vatten kan rinna in och orsaka fuktskador på tröskel och/eller i kringliggande vägg och bjälklag.

Dörrar är äldre och har ett underhållsbehov.

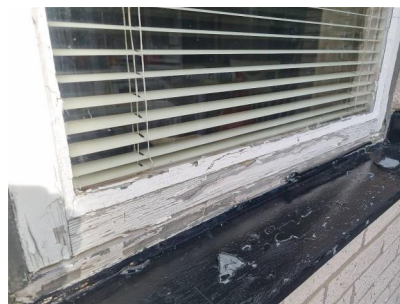
Äldre fönster är i behov av målning/underhåll.

Fönsterbågar och fönsterkarmar där målningsbehov finns riskerar att få fukt- och rötskador på grund av sämre vattenavvisande förmåga.

För att öka livslängden på fönster rekommenderas målning och underhåll.

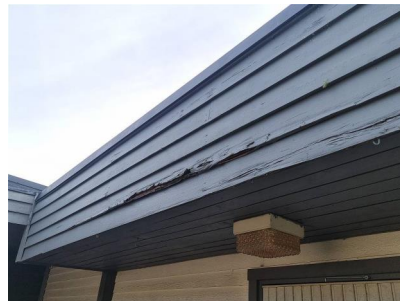
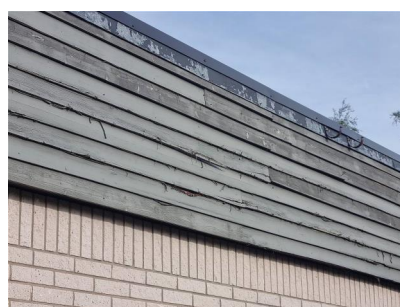
Fasadbeklädnaden på taksarg har ett underhåll/bytesbehov. Begynnande rötskador förekommer.

Rekommendation är att kontrollera bakomliggande konstruktion vid ett framtida byte.

stående panel på taksarger är att föredra, alternativt att denna sarg kläs in med plåt.

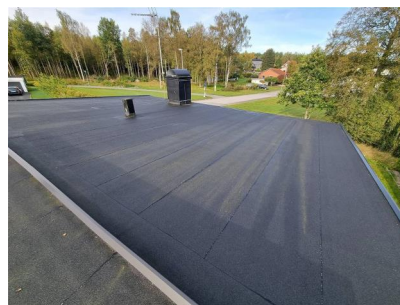
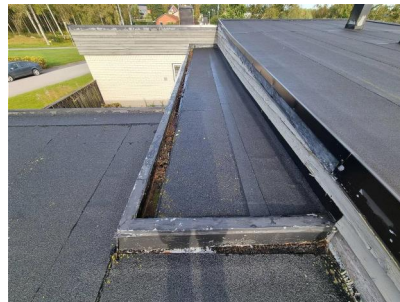
Takpappen bedöms vara äldre. Inga direkta sprickor eller bubblor noterades dock.

Tätskiktet på ett platt/låglutande tak har enligt vår bedömning en begränsad livslängd. Eftersom takpappen är äldre har det ett minskat motstånd mot vattengenomträngning. Detta i sin tur kan leda till att takkonstruktionen drabbas av fuktskador.

Årtal när denna lades om saknas.

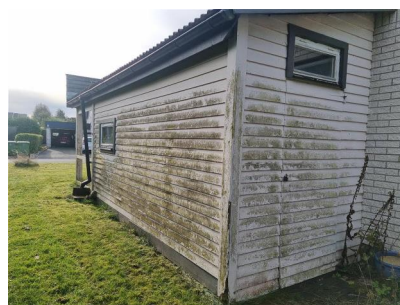
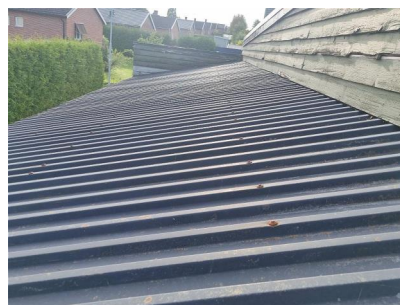
Förrådet har ett underhåll gällande fasad, fönster, dörrar samt.

En del begynnande rötskador förekommer i fasadpanel och i trädetaljer.

Plåtbeklädnad är av äldre datum, infästningar finns bestående av spik med packning.

Rekommendation är att se över detta förråd, byte av rötskadade fasadbrädor bör utföras samt allmän översyn.

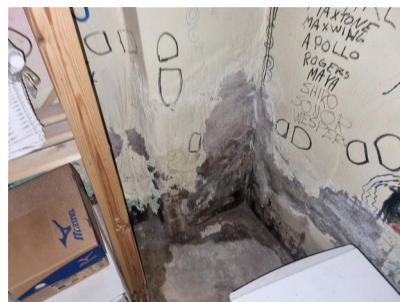
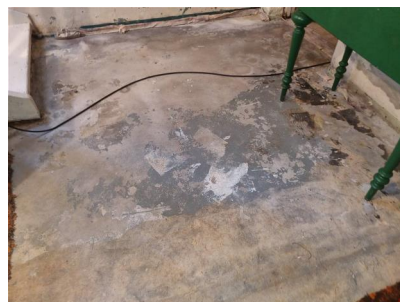
Utvändigt fuktskydd är äldre.

En hel del missfärgningar noterades på väggar och på betongplattan i källaren.

Vid fuktindikering, uppmättes förhöjda fuktvärden.

Eftersom källarens utvändiga fuktskydd (dagvattenssystem, dräneringssystem samt källarytterväggarnas utvändiga fuktskydd) är äldre, så kan systemet ha nedsatt funktion.

Källaren är främst en så kallad råkällare, där ytskikt saknas på golv och väggar.

Vid en eventuell framtida renovering av källarens utrymme, skall ytskikt mot betongplattan samt mot källarväggar väljas som är diffusionsöppna.

Bra är även att byta golvbrunnar, avlopp och vattenrör.
