# Besiktningsprotokoll

Anticimex Försäkringsbesiktning i samarbete med Fastighetsbyrån

| Fastighetsadress:<br>Nygatan 8 | |

| Besiktningsdatum:<br>2025-09-29 | Protokollnummer:<br>69280852 |

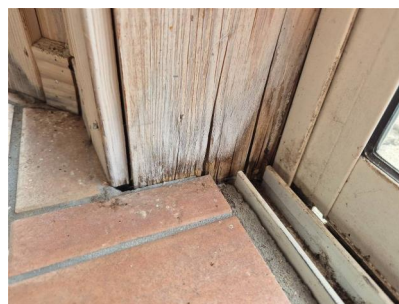
Träpanel har mindre rötskador.

Mindre rötskador finns i panelen. Rekommendera att byta de delar som är rötskadat.

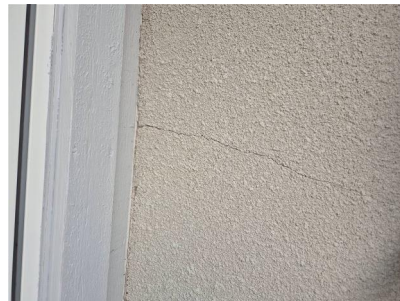
Sprickor finns i fasaden.

Dessa bedöms inte ha lett till bakomliggande skador.

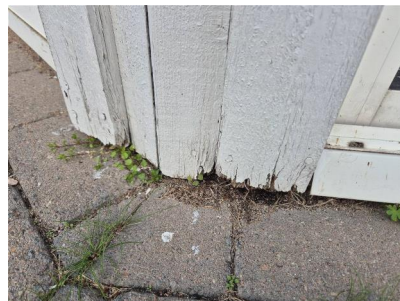
Fasadbeklädnaden har mindre rötskador.

Mindre rötskador finns i fasadpanelen. Dessa bedöms dock inte ha lett till bakomliggande skador.

För att undvika följdskador kan rötskadad träpanel bytas ut.

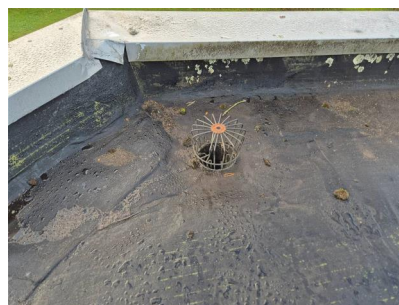
Inbyggda stuprör finns på tillbyggnad och uterum.

Eftersom vatten från taket avleds med inbyggda invändiga stuprör finns en ökad risk för fuktskador i omkringliggande konstruktioner. Vanliga orsaker till fuktskador är läckage i skarvar på stuprör eller igensatta takbrunnar.

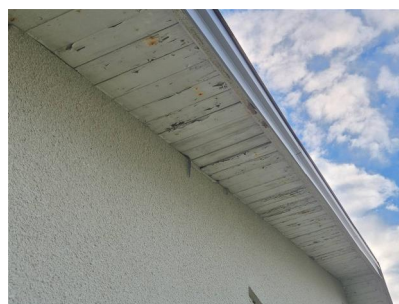
Yttertaket är äldre.

Takpannor, plåtdetaljer och underlagspapp har enligt vår bedömning en begränsad livslängd. Eftersom husets taktäckning är äldre har det ett minskat motstånd mot vatteninträngning. Detta i sin tur kan leda till fuktskador på träläkt och vidare ner i underliggande konstruktioner.

Mosspåväxt finns på takpannor.

Mossa som växer på taket kan leda till att taktäckningen har ett minskat motstånd mot vatteninträngning. Detta i sin tur kan leda till fuktskador på träläkt och takkonstruktionen vilket kan resultera i mikrobiella skador (angrepp av mikroorganismer).

Undertak är i behov av målning/underhåll.

Träkonstruktioner där målningsbehov finns riskerar att få fukt- och rötskador på grund av sämre vattenavvisande förmåga. För att öka livslängden rekommenderas målning och underhåll.

För att öka livslängden på taket rekommenderas att mossan tas bort från takpannorna.

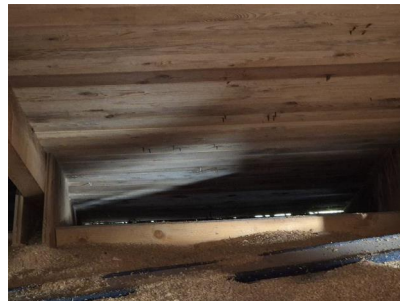
Vid kontroll av vinden uppmättes fuktvärden under kritisk fuktnivå för mikrobiell tillväxt och en normal lukt upplevdes. Fuktkvoten i underlagstak/takbjälkar uppmättes till 9 %.

Mindre mikrobiell påväxt finns längst ner vid takfoten.

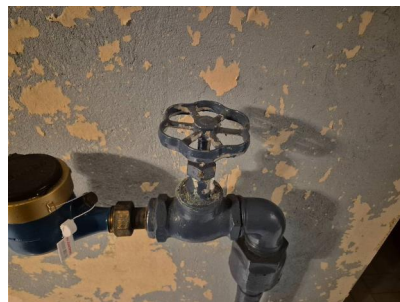
Avstängningsventil på vattenmätaren är av äldre modell.

Det rekommenderas att rörmokare kontaktas för byte av minst en av avstängningsventilerna nästa gång man byter vattenmätare

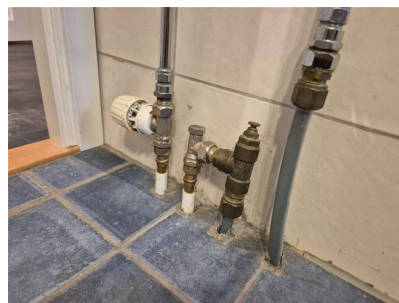
Våutrymmet har äldre yt-/tätskikt samt äldre golvbrunn som även är för nära väggen enligt dagens regler.

Även avloppsrör under handfat är för nära väggen.

Eftersom funktionen, som innebär att ytskiktet/tätskiktet ska vara vattentätt, kan vara nedsatt finns en ökad risk att vatten tränger igenom ytskiktet/tätskiktet med vattenskador i omkringliggande konstruktioner som följd.

Rör genomföring finns i golv.

Rör genomföringar i golv medför en ökad risk för att vatten tränger ner i omkringliggande konstruktioner och orsakar fuktskador. Vid uppbyggnaden av utrymmet var detta tillåtet och utförandet anses därför vara fackmässigt utfört. I dagens branschregler är detta inte längre tillåtet.

Vid framtida renovering så skall golvbrunnen bytas ut samt flyttas ut från väggen en bit.
