# Besiktningsprotokoll

Anticimex Försäkringsbesiktning i samarbete med Fastighetsbyrån

| Fastighetsbeteckning:<br>Ramsta 1:9 | |

| Besiktningsdatum:<br>2025-09-29 | Protokollnummer:<br>69287720 |

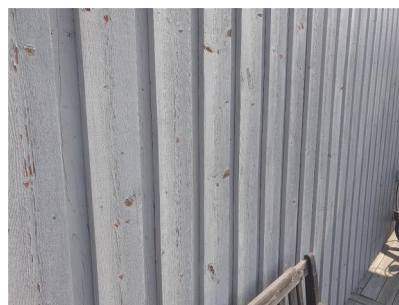
#### Utvändigt / Fasad

-Färgsläpp förekommer på fasadbeklädnaden, gäller även knutbrädor.

För att förlänga livslängden på fasadbeklädnaden rekommenderas målning.

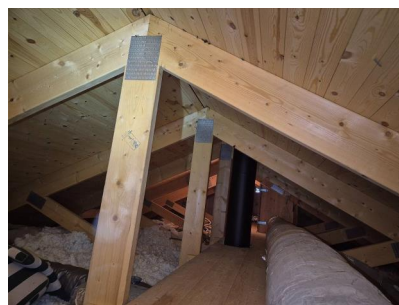
Översiktsbild vind.

Vid kontroll av vinden uppmättes fuktvärden under kritisk fuktnivå för mikrobiell tillväxt och en normal lukt upplevdes. Fuktkvoten i underlagstak/takbjälkar uppmättes vid besiktningstillfället till 10%Fk.

Det finns risk för mikrobiell tillväxt om den relativa fuktigheten (RF) i den omgivande luften är över 75 %. I furuvirke motsvarar det en fuktkvot (FK) på 17 %.

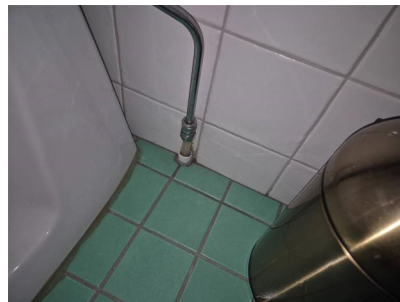
### Entréplan / Dusch/Toalett

-Yt-/tätskikten börjar bli äldre.

-Rör genomföring finns i golv.

Ovanstående noteringar kan innebära en ökad risk för fuktrelaterade skador i omkringliggande konstruktioner.

Fuktindikering i utrymmet gav inga förhöjda fuktindikationer.

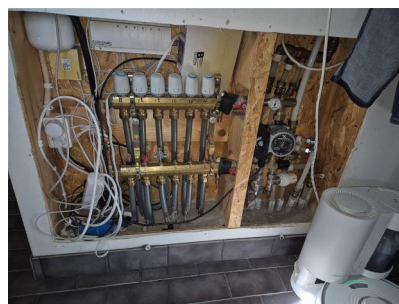
### Entréplan / Tvättstuga

- Yt-/tätskiktet börjar bli äldre.
- Tätskikt är felmonterat i golvbrunnen, sticker fram under klämring.
- Rör genomföringar finns i golv.
- Rörslits saknar vattentät botten.

Ovanstående noteringar kan innebära en ökad risk för fuktrelaterade skador i omkringliggande konstruktioner.

Fuktindikering i utrymmet gav inga förhöjda fuktindikationer.

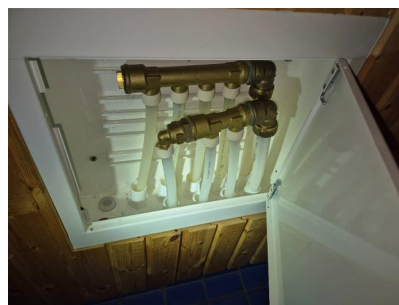
### Våning 1 / Badrum/Wc/Bastu

- Yt-/tätskiktet börjar bli äldre.
- Genomföring för el finns i vägg vid plats för bad.
- Skvallerrör saknas från installationsskåp för vatten placerat i bastun.

Ovanstående noteringar kan innebära en ökad risk för fuktrelaterade skador i omkringliggande konstruktioner.

Fuktindikering i utrymmet gav inga förhöjda fuktindikationer.
