Direktören 8

Blåbärsvägen 10

| Uppdragsnummer | A34409 |
| Besiktningsdatum | 2025-09-30 |

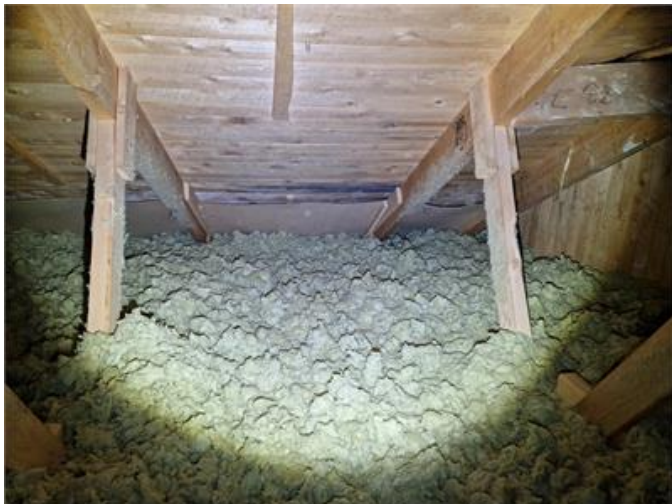
| Besiktningsresultat | | | | | |
|---|---|---|---|---|---|
| Vind | | X | | | Missfärgningar förekommer lokalt i underlagstak. Dessa bedöms vara äldre, sedan innan takomläggning, men regelbunden kontroll rekommenderas för att se om förändringar sker. Se även bild sid 5. (Vinden besiktad från landgång) |

Vind:  
Missfärgningar förekommer lokalt i underlagstak.

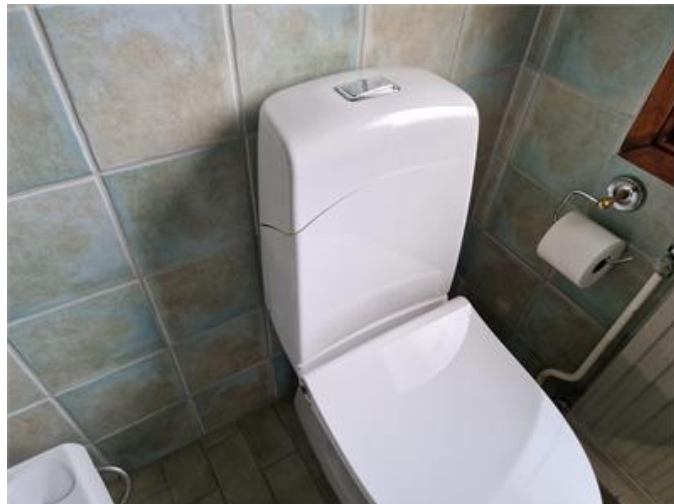
| Besiktningsresultat | | | | | |
|---|---|---|---|---|---|
| Dusch/Wc | | X | | | - Utrymmet har äldre standard och den tekniska livslängden är passerad.<br>- Wc-stol sprucken. Se även bild sid 5. |

Dusch/Wc:  
Wc-stol sprucken.

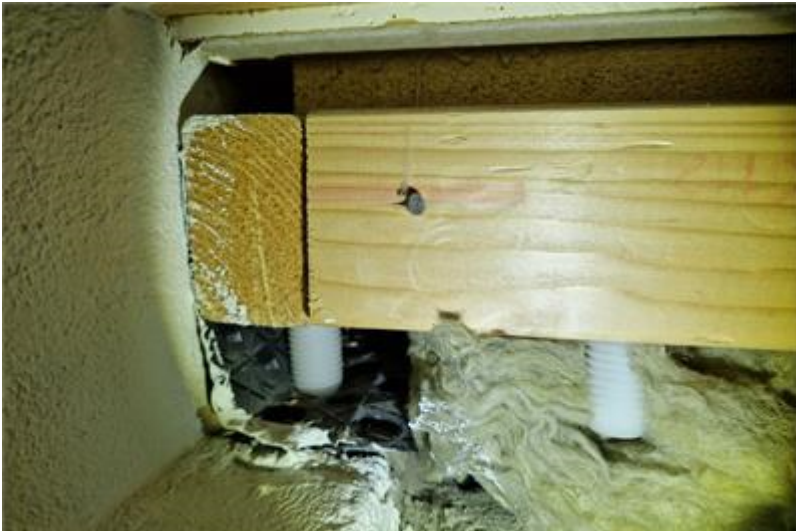
| Konstruktionsuppbyggnad | Betongplatta, platonmatta, träreglar på plattdistanser och isolering, spånskiva och ytskikt, |

Det kritiska gränsvärdet för mikrobiell tillväxt brukar anges till ca 15-17% fuktkvot (FK).

FK i aktuell konstruktion uppmättes till <7% och ingen avvikande lukt upplevdes i konstruktionen.
