# Besiktningsprotokoll

Anticimex Försäkringsbesiktning i samarbete med Fastighetsbyrån

| Fastighetsadress:<br>Dillvägen 10 | |

| Besiktningsdatum:<br>2025-09-22 | Protokollnummer:<br>69281229 |

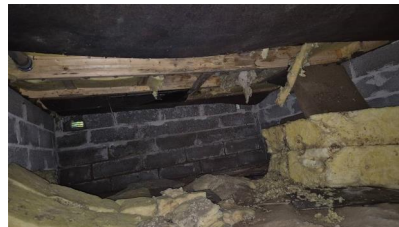
En pågående fuktskada noteras i krypgrunden. Missfärgningar noteras i bjälklaget. Vid fuktkvotsmätning i bjälklaget vid fuktskadan uppmäts en fuktkvot på över 28%. Fukt noteras i isoleringen. Se vidare under "Invändigt/Tvättstuga".

Risk för mikrobiell tillväxt föreligger om den relativa fuktigheten (RF) i den omgivande luften är över 75% vilket i gran- och furuvirke motsvarar en fuktkvot (FK) på ca 17%. Vid en långvarig fuktkvot på >28% finns risk för rötskador.

För att utreda orsaken till och omfattningen av den förhöjda fuktkvoten i träkonstruktioner och vid fuktskadan samt den avvikande mikrobiell lukten rekommenderas att en fördjupad undersökning utförs.

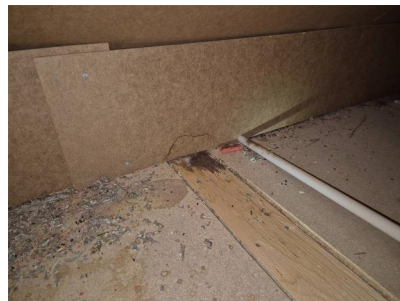
Missfärgning noteras på golvet.

Vid fuktindikering mot missfärgningen kunde förhöjda fuktindikationer påvisas.

För att utreda orsaken till och omfattningen av detta rekommenderas att en fördjupad undersökning utförs.

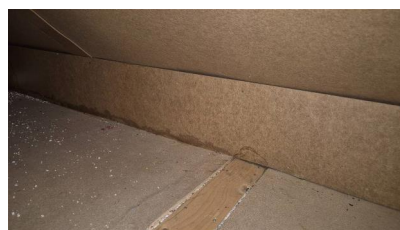
Missfärgningar noteras i nederkant av masonit.

Vid fuktindikering mot missfärgningen kunde inga förhöjda fuktindikationer påvisas.
