# Besiktningsprotokoll

Anticimex Försäkringsbesiktning i samarbete med Fastighetsbyrån

| Fastighetsadress:<br>Manhemsvägen 14 | |

| Besiktningsdatum:<br>2025-09-08 | Protokollnummer:<br>69246936 |

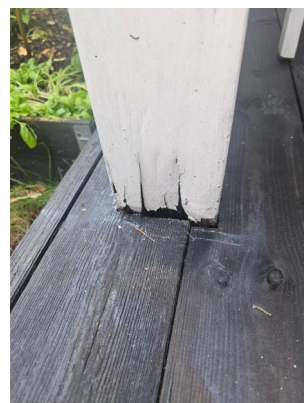
Noterar att en stolpe till altanräcke har rötskador.

Mindre rötskador finns i altanräcke.

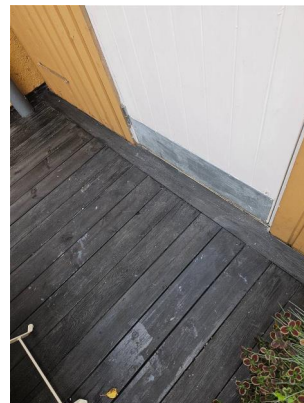
Tröskelbleck saknas under dörr.

Avsaknad av tröskelbleck medför att det finns risk för att vatten kan rinna in och orsaka fuktskador på tröskel och/eller i kringliggande vägg och bjälklag.

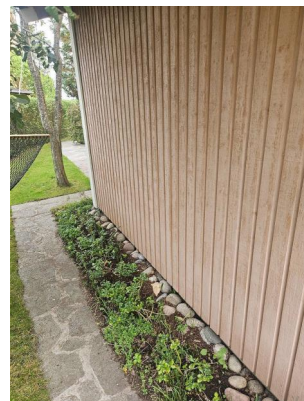
Fasadbeklädnaden har färgsläpp och torrsprickor.

Fasadbeklädnad och träkonstruktioner där målningsbehov finns riskerar att få fukt- och rötskador på grund av sämre vattenavvisande förmåga.

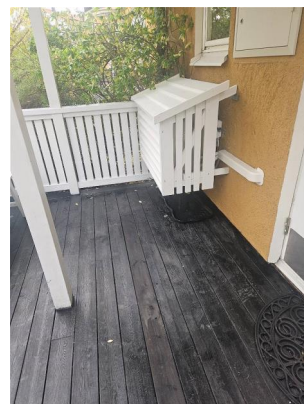
Kondensvatten från luftvärmepumpens utedel leds inte bort från husgrunden.

Detta medför ökad risk för att vatten tränger in i anslutande konstruktioner, vilket i sin tur kan leda till fuktrelaterade skador. Observera att besiktning av byggnadens värmesystem eller värmepumpen inte har ingått i uppdraget.

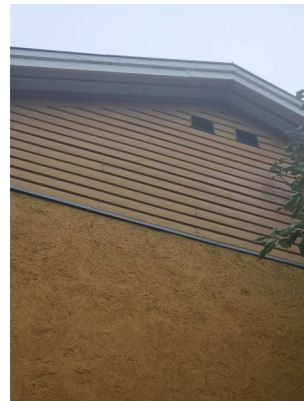
Fasadbeklädnaden har färgsläpp och torrsprickor och noterar att några panelbrädor som är vridna i skarvar.

Fasadbeklädnad och träkonstruktioner där målningsbehov finns riskerar att få fukt- och rötskador på grund av sämre vattenavvisande förmåga.

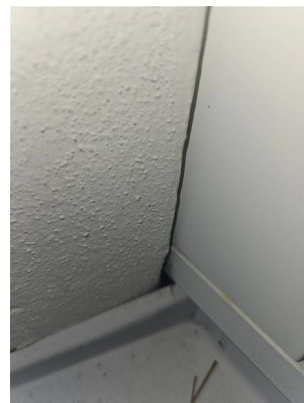
Isolerglas är äldre.

Befintliga fönster är äldre vilket betyder att tätningen mellan fönsterrutorna kan vara sämre. Detta kan leda till att missfärgning/imma kan uppstå mellan glasrutorna.

Det förekommer fönsterbleck som har otätheter vid infästningar.

Eftersom fönsterblecken är otäta finns risk att vatten rinner in i väggen vilket i sin tur kan leda till fuktskador i väggkonstruktionen.

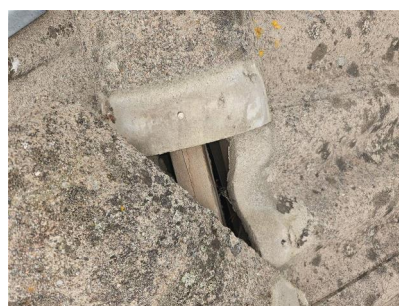
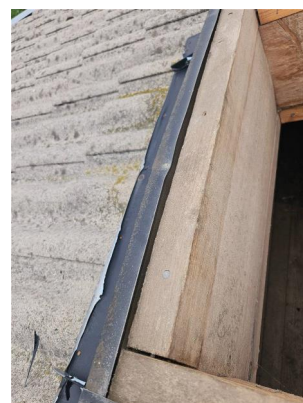
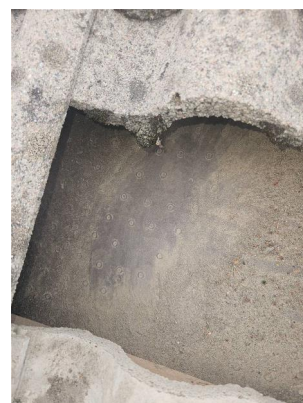
Noterar att plåtar är äldre med mindre rostangrepp och plåtar till vindsluckan har otätheter. Nocktätning (nockband) saknas. Plåtar, läkt, takpannor och träfiberskivor åt original från byggår.

Brister i taktäckningen kan leda till att regn- eller smältvatten tränger ner i underliggande takkonstruktion och orsakar fuktskador.

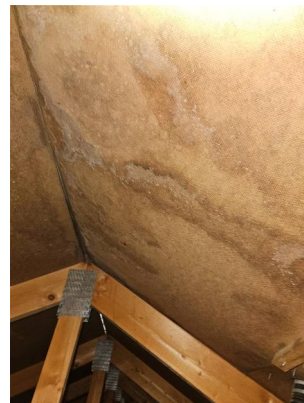
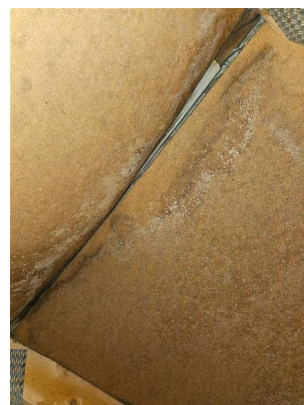
Underlagstaket består av träfiberskivor och noterar att det förekommer fuktfläckar upp motnock samt vid genomföringar.

Eftersom underlagstaket består av träfiberskivor utan yttre täckning av papp under takbeklädningen, finns risk vid ogynnsam väderlek att regnvatten/snö tränger in i skivskarvar med läckage på vindsutrymmet som följd. Med tiden kan även träfiberskivorna drabbas av fuktskador.

Vid kontroll av vinden uppmättes fuktvärden under kritisk fuktnivå för mikrobiell tillväxt och en normal lukt upplevdes.

Fuktkvoten i takbjälkar uppmättes vid besiktningstillfället till 8%

Risk för mikrobiell tillväxt föreligger om den relativa fuktigheten (RF) i den omgivande luften är över 75% vilket i furuvirke motsvarar en fuktkvot (FK) på 17%.

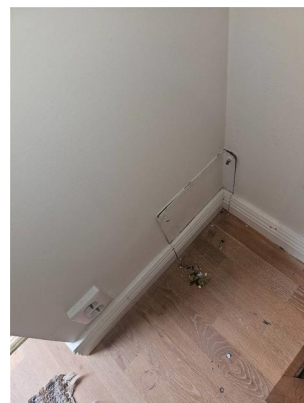
Rörslits saknar vattentät botten.

En rörslits ska ha en vattentät botten och vara försedd med skvallerrör. När det saknas ökar risken för att ett läckage inte upptäcks i tid. Det kan leda till fuktskador i omkringliggande konstruktioner.

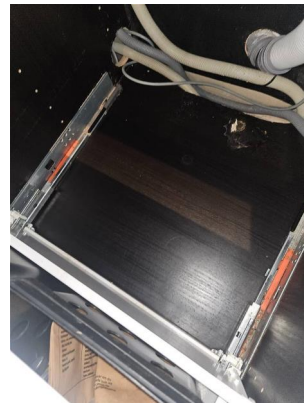
Fuktskydd saknas i diskbänkskåp och noterar att avloppsslangen till diskmaskinen är bristfälligt klamrad.

Utan fuktskydd är det svårt att upptäcka läckage från rörledningar. Vatten kan då tränga in i omkringliggande konstruktioner och orsaka fuktskador. När diskmaskinens avloppsslang är bristfälligt upphängd är detta en risk ur fuktsynpunkt. Risk finns att det blir stop i slangen och ett vatten läckage kan uppstå, och att vatten kan strömma ut över golvet, med fuktrelaterade skador som möjlig följd i omkringliggande konstruktioner.

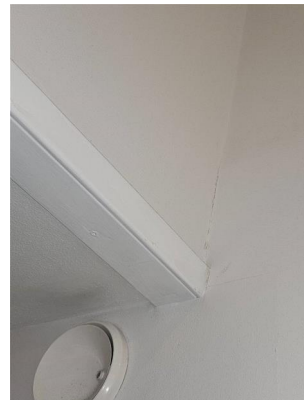
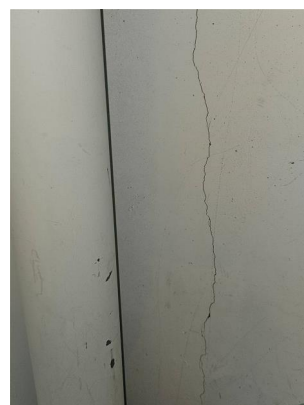
Sprickor förekommer på väggar.

Denna brist beror på naturliga rörelser i hus och är en mindre brist.
