# Besiktningsprotokoll

Anticimex Försäkringsbesiktning i samarbete med Fastighetsbyrån

| Fastighetsadress:<br>Södra Vägen 40 | |

| Besiktningsdatum:<br>2025-09-29 | Protokollnummer:<br>69293714 |

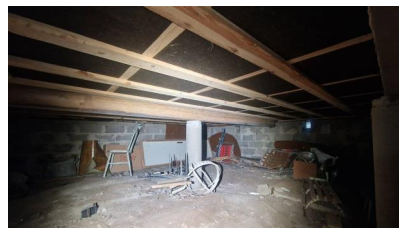
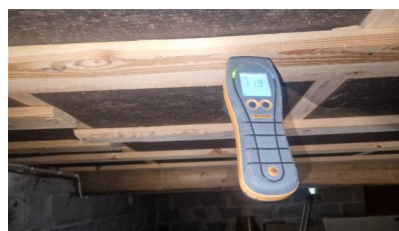
Vid kontroll av konstruktionen i krypgrund uppmättes fuktvärden under kritisk fuktnivå för mikrobiell tillväxt.

Golvbjälklaget ovan den uteluftsventilerade krypgrunden riskerar att drabbas av fuktskador på grund av naturlig fuktpåverkan. Detta kan i sin tur leda till mikrobiella skador (angrepp av mikroorganismer) som kan leda till att mikrobiell lukt sprids till boendemiljön. Fuktkvoten uppmättes till 12 %.

Risk för mikrobiell påväxt föreligger om fuktkvoten överstiger 17%.

- Träspill förekommer på markytan och rekommenderas att städas bort.
- Åldersbeständig plast saknas på markytan. En sådan kan med fördel monteras för att minska fukttillskott från marken, gärna i kombination med installation av en avfuktare.

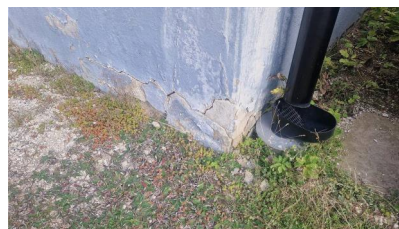
Sprickor och putssläpp finns i sockel i hörnet mot framsidan till vänster. Mindre sprickor och putssläpp finns på fler ställen.

Detta kan leda till fukt- och frysskador i konstruktionen.

Jag rekommenderar kontakt med murare för kontroll och åtgärd.

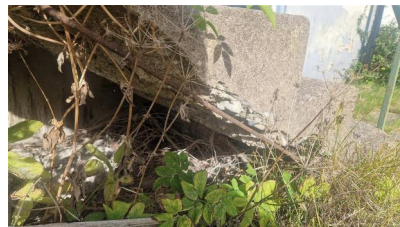
Entrétrappa har skador och rostig armering ligger synlig.

Rekommenderas kontakt med murare för kontroll och åtgärd.

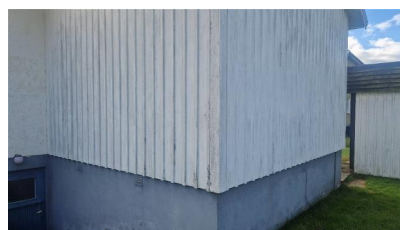
Enstaka panelbrädor har mindre rötskador.  
Fasadpanelen är i behov av målning/underhåll.

Fasadbeklädnad och träkonstruktioner där målningsbehov finns riskerar att få fukt- och rötskador på grund av sämre vattenavvisande förmåga. För att öka livslängden på fasadbeklädnaden rekommenderas målning och underhåll. I samband med ommålning rekommenderas att de rötskadade panelbrädorna byts ut.

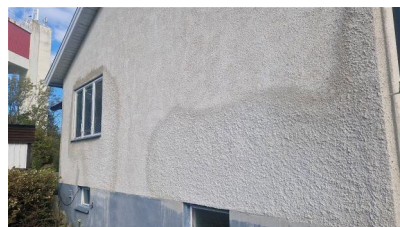
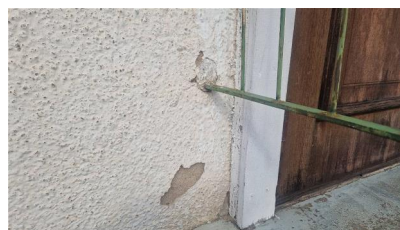
Den putsade fasaden har lagats på flertalet ställen runt huset.

Till vänster om entrédörr runt fönster samt intill dörren finns skador i putsen. Rekommenderas kontakt med murare för kontroll och åtgärd.

Rekommenderas att måla fasaden.

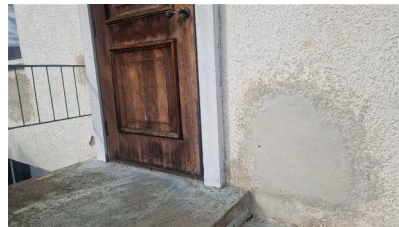
Torrspäckor finns på dörrar.

Målning och underhåll rekommenderas.

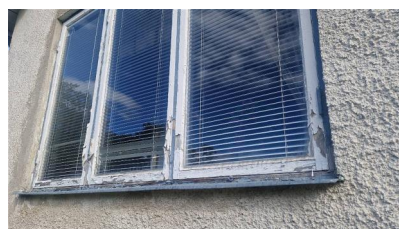
Fönster är i behov av målning/underhåll.

Fönsterbågar och fönsterkarmar där målningsbehov finns riskerar att få fukt- och rötskador på grund av sämre vattenavvisande förmåga.

Vissa fönsterbleck har också bakfall.

För att öka livslängden på fönster rekommenderas målning och underhåll.

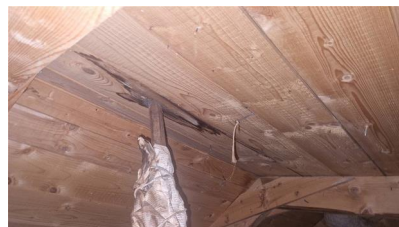
Expansionskärl finns installerad på vind.

Expansionskärl som är i bruk på vinden är olämpligt placerat då ett läckage kan leda till att vatten rinner ut i omkringliggande konstruktioner med fuktskador som följd.

Fuktfläck finns enligt förväntan runt genomföring.

Inga förhöjda fuktvärden kan uppmätas vid besiktning.

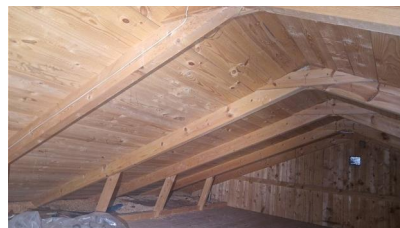
Vid kontroll av vinden uppmättes fuktvärden under kritisk fuktnivå för mikrobiell tillväxt.

Fuktkvoten i underlagstak/takbjälkar uppmättes till 8 %.

Risk för mikrobiell påväxt föreligger om fuktkvoten överstiger 17%.

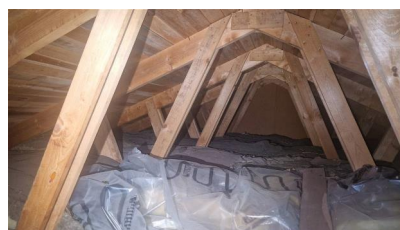
Vinden på tillbyggnad endast besiktad från lucka.

Jag rekommenderar att plasten som ligger på isoleringen i ett fack plockas bort.

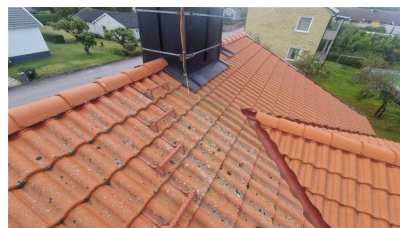
Mindre mängd mossor börjar att komma på takets baksida.

Taket är besiktat från takstege och mark.

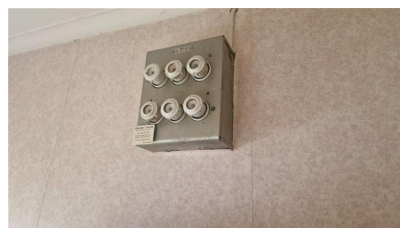
Jordfelsbrytare och gruppschema finns ej.

Det finns inget krav att hus byggda före år 2000 ska ha jordfelsbrytare. Jordfelsbrytaren minskar dock risken för personskador och brand orsakade av elanläggningen.

Kontakta en elektriker för kontroll och åtgärd.

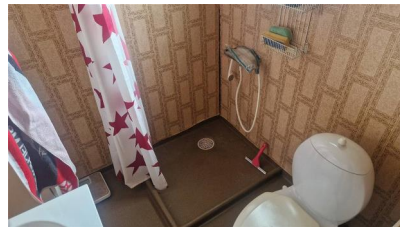
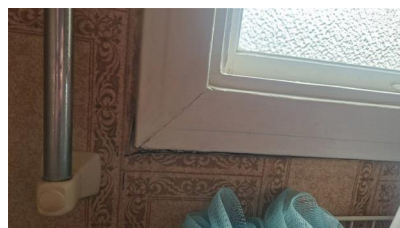
Våtutrymmet har äldre yt-/tätskikt.

Utrymmet är äldre och har passerat tiden för sin tekniska livslängd.

- Väggmattan är skadad i duschhörnet.
- Rör genomföring finns i golv till toalett, element och under handfat.
- Fönster är olämpligt placerat i plats för dusch. Något fuktpåverkat i nedkant till vänster.
- Klämringen i brunnen är lös.

Renovering av utrymmet rekommenderas. Kontakta en behörig våtrumsentreprenör för en renovering. I samband med renoveringen bör omkringliggande konstruktioner kontrolleras för att upptäcka eventuella följdskador.

Jag rekommenderar att gällande branschregler följs vid renovering.

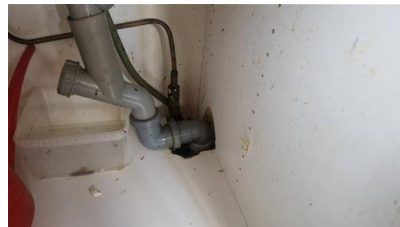
Fuktskydd saknas i diskbänksskåp och under kyl/frys.

Utan fuktskydd är det svårt att upptäcka läckage från rörledningar. Vatten kan då tränga in i omkringliggande konstruktioner och orsaka fuktskador.

För att upptäcka eventuella läckage, installera ett fuktskydd.

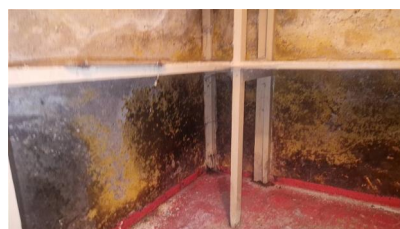
Tydligt fuktpåslag från utsidan. Utanför här är stupröret bristfälligt påkopplat på äldre betongledning.

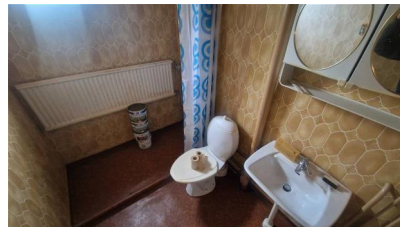
Våutrymmet har äldre yt-/tätskikt.

Utrymmet är äldre och har passerat tiden för sin tekniska livslängd.

- Väggen buktar ur bakom wc-stol, där indikeras höga fuktvärden.
- Element är olämpligt placerat i plats för bad.
- Golvet är svampigt och jag indikerar höga fuktvärden under plastmattan.

Renovering av utrymmet rekommenderas. Kontakta en behörig våtrumsentreprenör för en renovering. I samband med renoveringen bör omkringliggande konstruktioner kontrolleras för att upptäcka eventuella följdskador.

Jag rekommenderar att hela utrymmet rivs ut.

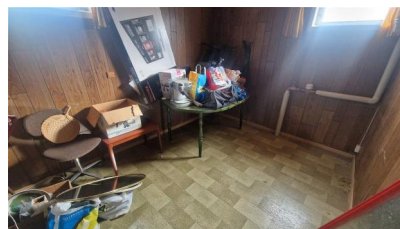
Jag rekommenderar att plastmattan och underliggande flytande golvkonstruktion rivs ut. Hög indikation av fukt under plastmattan.

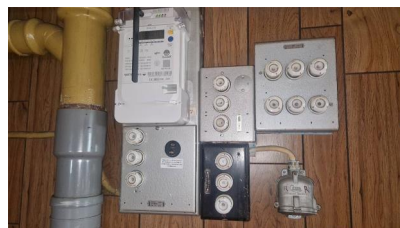
3-fasuttag i metall finns.

Denna typ av uttag tillverkas inte längre då de anses medföra en stor risk för personskada.

Jordfelsbrytare och grupp-schema finns inte.

Kontakta en elektriker för kontroll och åtgärd.

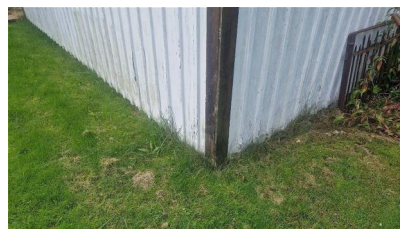
Marken ligger högt mot fasaden på baksidan av garage.

Detta ökar risken för fuktskador på träpanel och bakomvarande konstruktion.

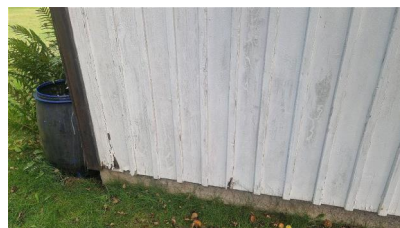
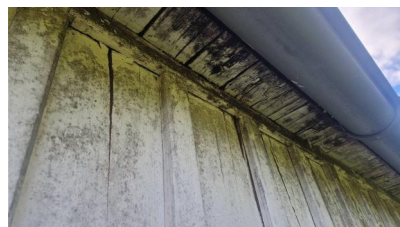
Enstaka panelbrädor har mindre rötskador. Fasadpanelen och taksarg är i behov av målning/underhåll. Panel på taksarg bör bytas ut.

Fasadbeklädnad och träkonstruktioner där målningsbehov finns riskerar att få fukt- och rötskador på grund av sämre vattenavvisande förmåga. För att öka livslängden på fasadbeklädnaden rekommenderas målning och underhåll. I samband med ommålning rekommenderas att de rötskadade panelbrädorna byts ut.

På baksidan är träfasaden under takutsprång rötskadad, även råsponten sedan innan takbytet. Detta borde ha bytts ut i samband med att pappen lades om.

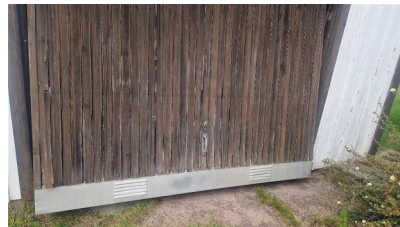
Garageporten är i dåligt skick. Jag rekommenderar att garageporten byts ut.

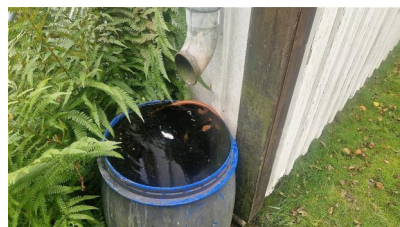
Stuprör är inte anslutet till markledning. Vattnet från överfull tunna rinner mot fasaden.

Stuprör som inte är anslutet till markledning kan medföra en ökad fuktbelastning på grundmur/sockel som i sin tur kan leda till fuktrelaterade skador.

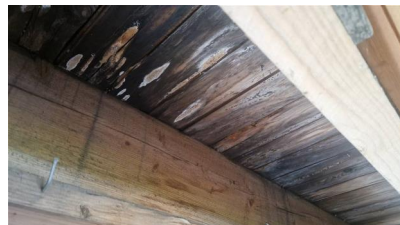
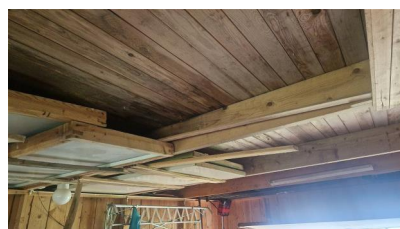
Ner mot takfoten finns tydliga spår av äldre läckage. Råsponten byttes alltså inte vid takbyte.

Inga förhöjda fuktvärden kan uppmätas vid besiktning.

Vid kontroll av vinden uppmättes fuktvärden under kritisk fuktnivå för mikrobiell tillväxt.

Fuktkvoten i underlagstak/takbjälkar uppmättes till 10 %.

Risk för mikrobiell påväxt föreligger om fuktkvoten överstiger 17%.

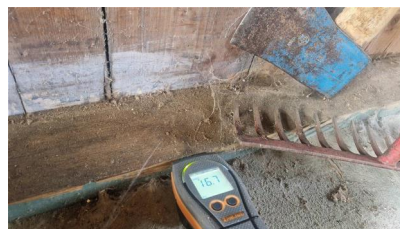
Väggsyllar riskerar att drabbas av fuktskador på grund av naturlig fuktpåverkan om fuktskyddet är bristfälligt utfört alternativt saknas.

Fuktvandring kan ske från marken genom betongen till organiskt material genom så kallad kapillarsugning och diffusion, vilket kan leda till skador med lukt av mikrobiell karaktär. Om syllar är tryckimpregnerade kan även en kemisk lukt förekomma.

Vid fuktkontroll av väggsyll uppmättes en fuktkvot på 17%.

Risk för mikrobiell påväxt föreligger om fuktkvoten överstiger 17%.
