# Besiktningsprotokoll

Anticimex Försäkringsbesiktning i samarbete med Fastighetsbyrån

| Fastighetsadress:<br>Granolidsgatan 30 | |

| Besiktningsdatum:<br>2025-09-30 | Protokollnummer:<br>69267526 |

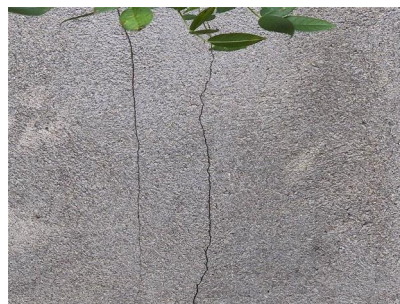
Sprickor finns i sockel.

Detta kan leda till fukt- och frysskador i konstruktionen.

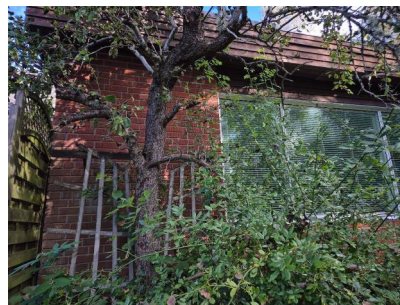
Växter finns i anslutning till byggnaden.

När det finns rabatter och växter nära byggnaden finns risk att fukt stannar kvar i väggarna. Detta kan i sin tur orsaka invändiga fuktskador. Växternas rötter kan också skada grundmuren och sätta dräneringsledningen ur funktion.

Området närmast huset rekommenderas att vara fritt från växtlighet.

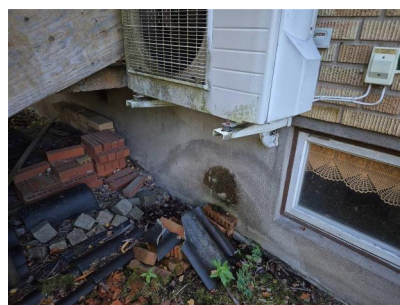
Kondensvatten från luftvärmepumpens utedel leds inte bort från husgrunden.

Detta medför ökad risk för att vatten tränger in i anslutande konstruktioner, vilket i sin tur kan leda till fuktrelaterade skador. Observera att besiktning av byggnadens värmesystem eller värmepumpen inte har ingått i uppdraget.

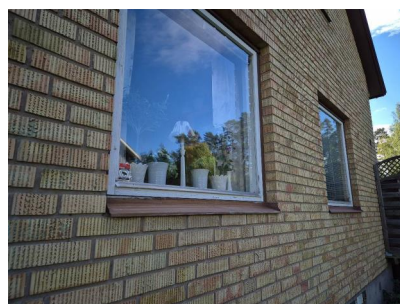
Fönster har färgsläpp och torrsprickor.

Fönsterbågar och fönsterkarmar där målningsbehov finns riskerar att få fukt- och rötskador på grund av sämre vattenavvisande förmåga.

För att öka livslängden på fönster rekommenderas målning och underhåll.

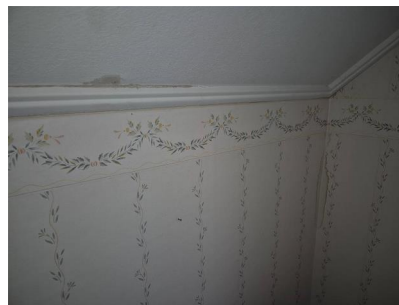
Väggen har fuktfläckar.

Fuktfläckar kan bero på olika saker, och kan vara ett tecken på en tidigare eller en pågående fuktskada.

Vi rekommenderar en fördjupad undersökning för att bedöma orsak och omfattning.

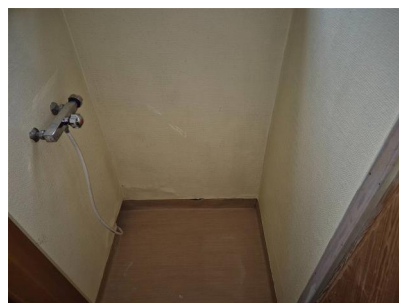
Våtutrymmet har äldre yt-/tätskikt.

Eftersom funktionen, som innebär att ytskiktet/tätskiktet ska vara vattentätt, kan vara nedsatt finns en ökad risk att vatten tränger igenom ytskiktet/tätskiktet med vattenskador i omkringliggande konstruktioner som följd.
