# Besiktningsprotokoll

Anticimex Försäkringsbesiktning i samarbete med Fastighetsbyrån

| Fastighetsbeteckning:<br>Tuve 48:24 | |
| Fastighetsadress:<br>Grinnekullegatan 201 | |

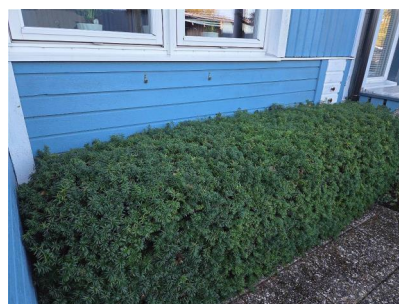
Växter finns i anslutning till byggnaden.

När det finns rabatter och växter nära byggnaden finns risk att fukt stannar kvar i väggarna. Detta kan i sin tur orsaka invändiga fuktskador. Växternas rötter kan också skada grundmuren och sätta dräneringsledningen ur funktion.

Området närmast huset rekommenderas att vara fritt från växtlighet.

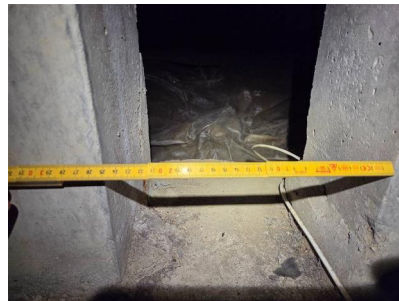
Krypgrunden har ej gått att besiktiga då lucka/passage till utrymmet är för trång.

Uteluftsventilerade krypgrunder med bjälklag av organiskt material har ofta fuktskador, som kan resultera i mikrobiella skador och i värsta fall rötskador.

Vi rekommenderar en kompletterande besiktning när krypgrunden är tillgänglig och krypbar.

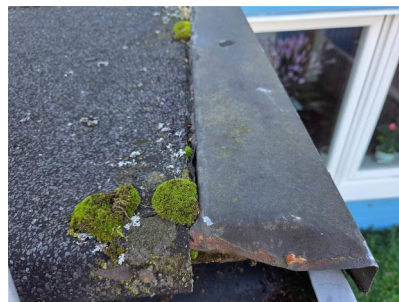
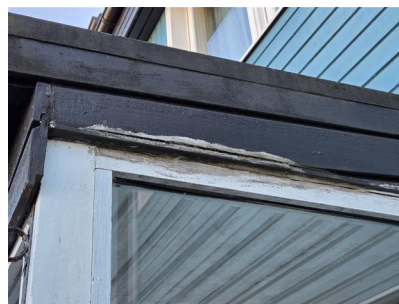
Takpappen är äldre där anslutning mot något rostiga plåtdetaljer är något otät.

Tätskiktet på ett platt/låglutande tak har enligt vår bedömning en begränsad livslängd. Eftersom takpappen är äldre med noterade brister har det ett minskat motstånd mot vattengenomträngning. Detta i sin tur kan leda till att takkonstruktionen drabbas av fuktskador.

Vidare noteras att träpanel/trädetaljer är i behov av målning/underhåll.

Fasadbeklädnad och träkonstruktioner där målningsbehov finns riskerar att få fukt- och rötskador på grund av sämre vattenavvisande förmåga. För att öka livslängden på fasadbeklädnaden rekommenderas målning och underhåll.

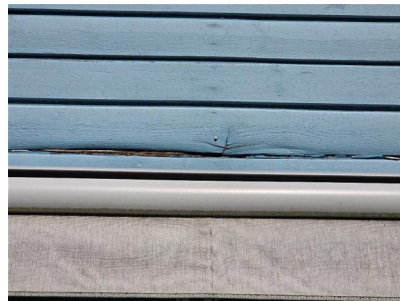
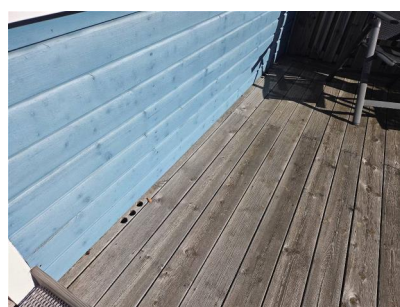
Fasadpanelen är i behov av målning/underhåll där enstaka panelbrädor har mindre rötskador. Vidare noteras att fasadpanel lokalt avslutas nära trall.

Fasadbeklädnad och träkonstruktioner där målningsbehov finns samt avslutas nära trall riskerar att få fukt- och rötskador på grund av sämre vattenavvisande förmåga. För att öka livslängden på fasadbeklädnaden rekommenderas målning och underhåll.

Vid framtida målning/underhåll är detta något man får ta hänsyn till för att kunna måla fasadpanelen i sin helhet. I samband med ommålning rekommenderas att de rötskadade panelbrädorna byts ut.

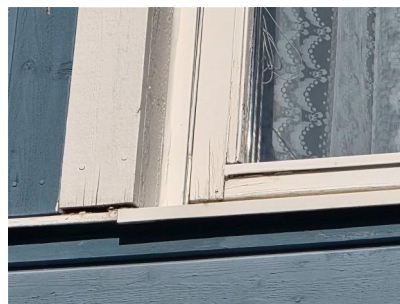
Torrspäckor noteras lokalt på dörrar och fönster.

För att öka livslängden rekommenderas målning och underhåll.

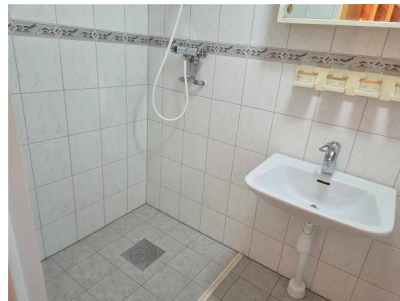
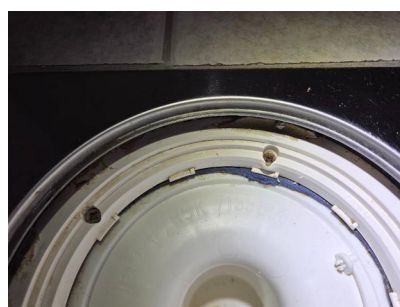
Tätskikt (golvbrunnsmanschett) sticker fram under klämring i golvbrunnen som är för hårt dragen då plast vid skruv är något deformerad samt att fel sorts skruv har använts (ej rostfria). En skruvad klämring ska dras med ett förutbestämt moment.

Ingen del av tätskiktet får ligga under klämringens vågräta undersida, när tätskikt sticker fram innebär det risk för fuktskador. Vatten kan tränga ner i omkringliggande konstruktioner med fuktrelaterade skador som följd.

Det finns även en ökad risk för vattenläckage när klämringen är för hårt dragen då det kan skada underliggande konstruktion.

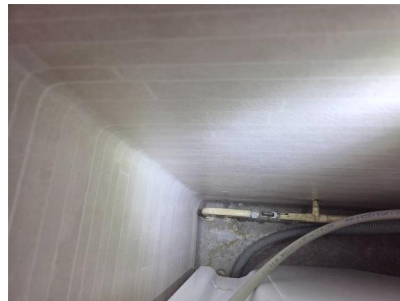
Rör genomföring finns i golv samt att tätskikt (golvbrunnsmanschett) sticker fram under klämring i golvbrunn (under tvättställ). Vidare noteras att båda golvbrunnars klämring är för hårt dragen då plast vid skruv är något deformerad. En skruvad klämring ska dras med ett förutbestämt moment.

Ingen del av tätskiktet får ligga under klämringens vågräta undersida, när tätskikt sticker fram samt rör genomföring finns i golv innebär det risk för fuktskador. Vatten kan tränga ner i omkringliggande konstruktioner med fuktrelaterade skador som följd.

Det finns även en ökad risk för vattenläckage när klämringen är för hårt dragen då det kan skada underliggande konstruktion.

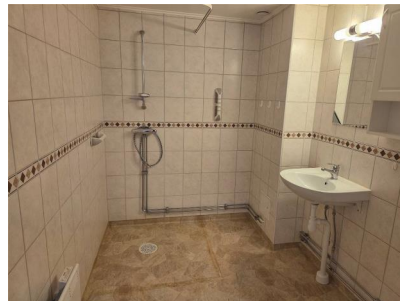
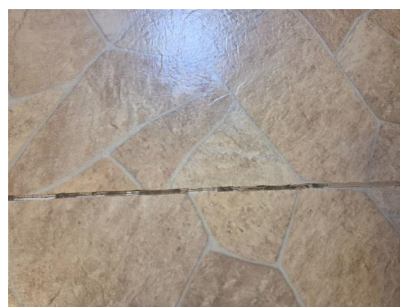
Golvbelägningens skarv är otät samt att rör genomföring i vägg finns nära plats för dusch. Vidare noteras att tätskikt (golvbrunnsmanschett) sticker fram under klämring i golvbrunnen samt att fel sorts skruv har använts (ej rostfria).

Noterad mattskarv och rör genomföringar medför att vatten kan tränga in i omkringliggande konstruktioner med fuktskador som följd. Detta kan i sin tur leda till mikrobiella skador.

Ingen del av tätskiktet får ligga under klämringens vågräta undersida, när tätskikt sticker fram innebär det risk för fuktskador. Vatten kan tränga ner i omkringliggande konstruktioner med fuktrelaterade skador som följd.
