**Fastighetsuppgifter**

Fräsaren 2

Skogstorpsvägen 34

| Uppdragsnummer | P4893 |

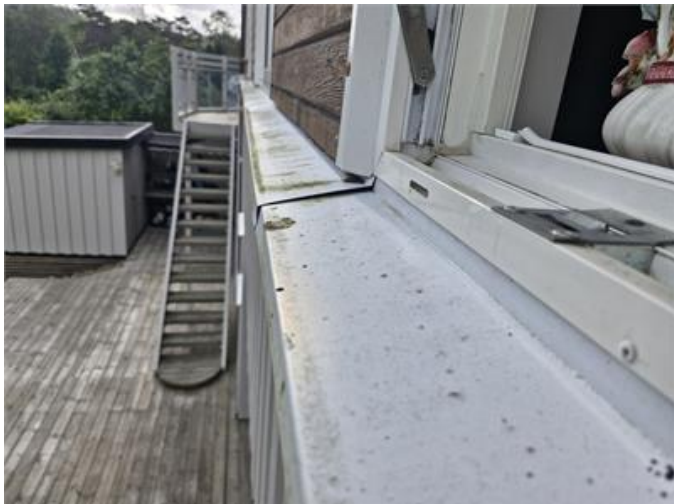
| Besiktningsresultat | | | | | |
|---|---|---|---|---|---|
| Fasad Trä | | X | | | Övre panelraden i behov av underhåll/översyn, torrsprickor i ändträ.<br>Fönsterblecken glipar i skarvar, framförallt baksidan. |
| Trappa | | X | | | Räcke finns ej, fallrisk. |

Glipor vid skarvade fönsterbleck. Trappa utan räcke.

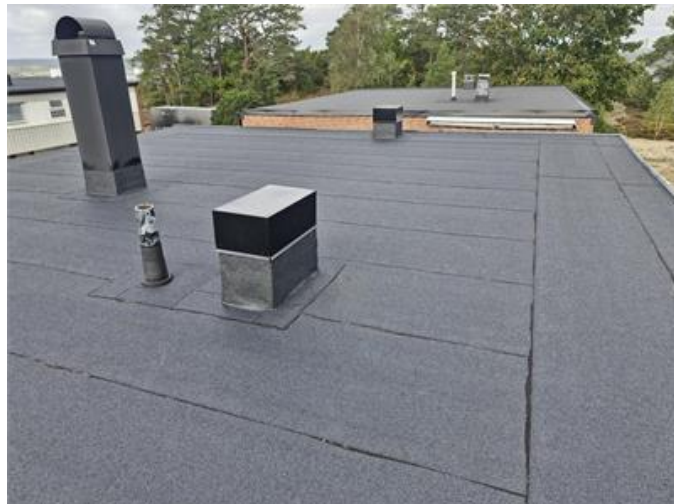
| Besiktningsresultat | | | | | |
|---|---|---|---|---|---|
| Tak | X | | | | Inget att notera. |

Tak, översiktsbild.
