# Besiktningsprotokoll

Anticimex Försäkringsbesiktning i samarbete med Fastighetsbyrån

| Fastighetsadress:<br>Skomakargränd 4 | |

| Besiktningsdatum:<br>2025-09-30 | Protokollnummer:<br>69286780 |

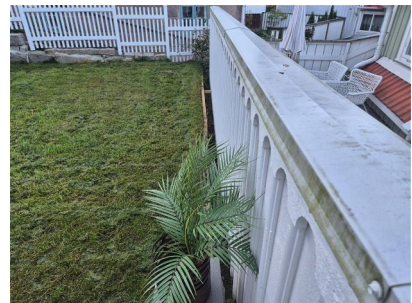
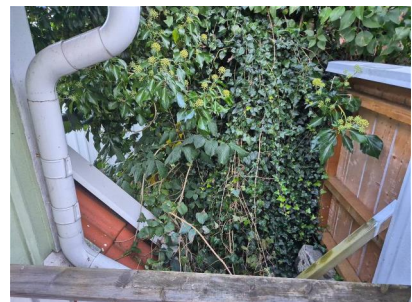
- Marken lutar mot huset.
- Växtlighet finns nära huset.
- Oklart med ålder på utvändigt fuktskydd mot grundmur.

Detta innebär en ökad fuktbelastning mot grunden vilket i sin tur kan orsaka fuktskador i huset.

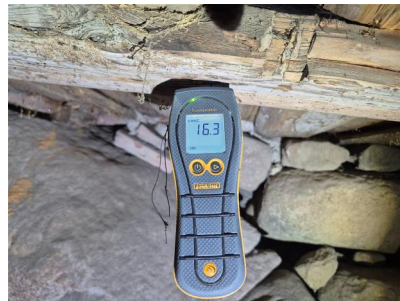
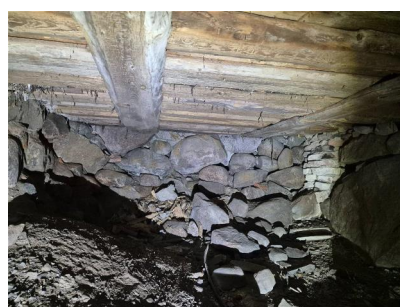
- Vid kontroll av konstruktionen i krypgrund uppmättes fuktvärden under kritisk fuktnivå för mikrobiell tillväxt och normal lukt upplevdes.

Fuktkvoten uppmättes till 16 %.

Risk för mikrobiell tillväxt föreligger om fuktkvoten (FK) överstiger 17 %.

Golvbjälklaget ovan den uteluftsventilerade krypgrunden riskerar att drabbas av fuktskador på grund av naturlig fuktpåverkan. Detta kan i sin tur leda till mikrobiella skador (angrepp av mikroorganismer) som kan leda till att mikrobiell lukt sprids till boendemiljön.

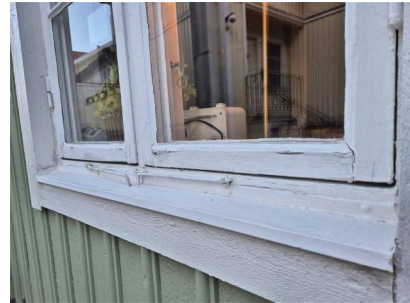
- Äldre fönster är i behov av målning/underhåll.

Fönsterbågar och fönsterkarmar där målningsbehov finns riskerar att få fukt- och rötskador på grund av sämre vattenavvisande förmåga.

För att öka livslängden på fönster rekommenderas målning och underhåll.

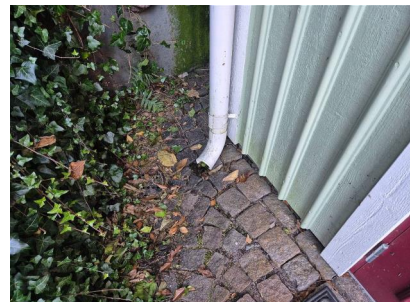
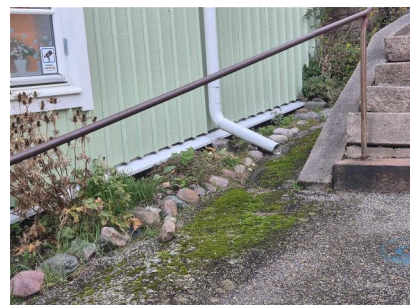
- Stuprören avslutas nära husliv.

Stuprör som avslutas intill husliv (ovan mark) kan medföra en ökad fuktbelastning på grundmur/sockel med fuktrelaterade skador som följd.

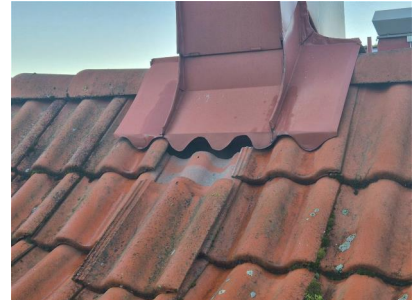
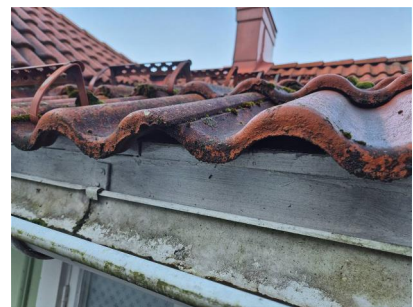
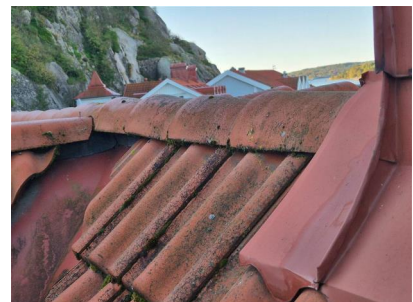
- En takpanna har kanat ned vid murstocken.
- Nedersta pannraden ligger dikt an pappen vid takfoten. Risk att pappen skadas.
- Nocktätning saknas.

Brister på utvändig taktäckning medför en ökad risk för fuktskador på underliggande konstruktioner.

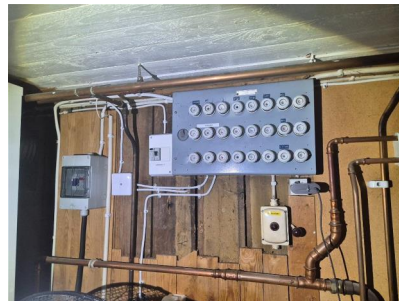
- Gruppförteckning över elcentraler saknas.

"Gruppförteckning" är en lista som ska vara placerad vid elcentralen. Den visar vilka säkringar som är anslutna till vilka armaturer, vägguttag och apparater. Den är också till för att underlätta vid felsökning och elarbeten.

Kontakta en elektriker för att upprätta en gruppförteckning som placeras i närheten av elcentralerna.

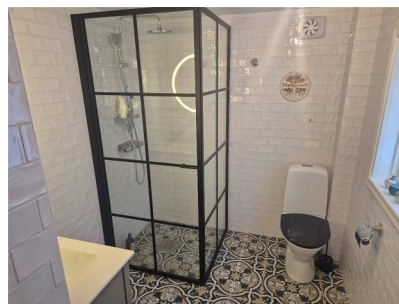
Inget att notera.

Normala fuktvärden indikerades mot klinker/kakel.

En viss fukt tränger alltid in bakom kakel/klinker via fogarna, detta är helt normalt och innebär inte att tätskiktet/ våtrumsisoleringen under kaklet/klinkern är bristfälligt eller ur funktion.
