# Besiktningsprotokoll

Anticimex Försäkringsbesiktning i samarbete med Fastighetsbyrån

| Fastighetsadress:<br>Osebol 56 | |

| Besiktningsdatum:<br>2025-09-19 | Protokollnummer:<br>69264039 |

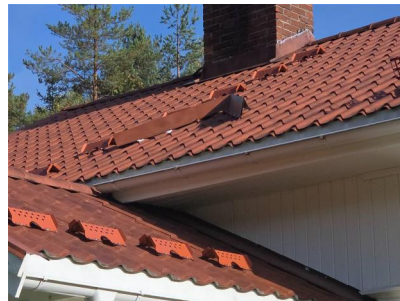
Inget att notera.  
Besiktad från mark.

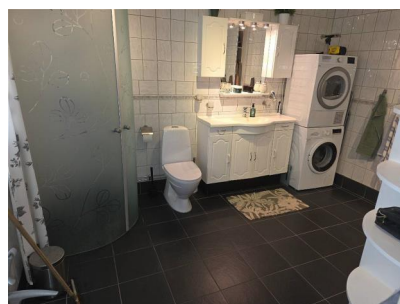
Kakel och klinkers  
Rör förekommer genom golv  
Hål förekommer i vägg, tätade.

Fuktindikering i utrymmet gav inga förhöjda fuktindikationer.
