**Fastighetsuppgifter**

Skrävsta 1:25

Skrävsta 5

| Uppdragsnummer | AB5936 |

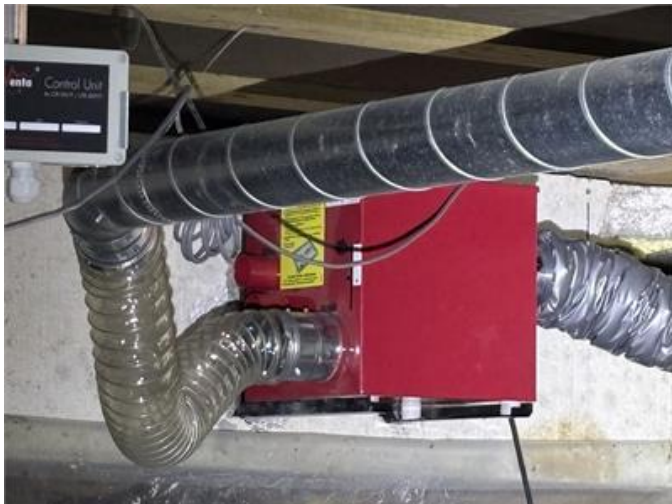
| Besiktningresultat | | | | | |
|---|---|---|---|---|---|
| <b>Krypgrund</b> | | X | | | Krypgrunden har avfuktare och ses därför inte som en riskkonstruktion men det är dock viktigt att regelbundet tillse att avfuktaren fungerar tillfredsställande. |

Bilden är tagen i krypgrunden och visar avfuktaren.

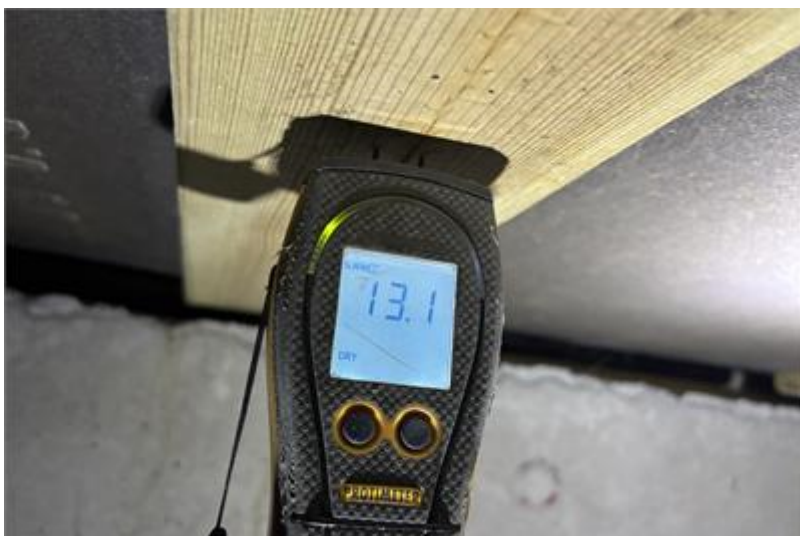
Vid stickprovskontroll uppmättes fuktvärden under gränsvärdet och ingen avvikande lukt upplevdes.

Fuktkvoten uppmättes till mellan 13-14%, vilket är under gränsvärdet.

Det kritiska gränsvärdet för mikrobiell tillväxt brukar anges till ca 17% fuktkvot (FK).

Resultatet av stickprovskontrollen ger inga indikationer på att skador förekommer.
