**Fastighetsuppgifter**

Väckelsång 6:25

Gamla vägen 46

| Uppdragsnummer | G35226 |

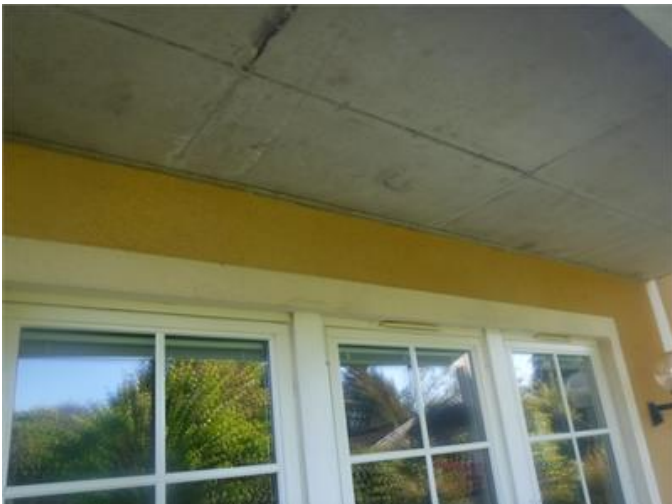
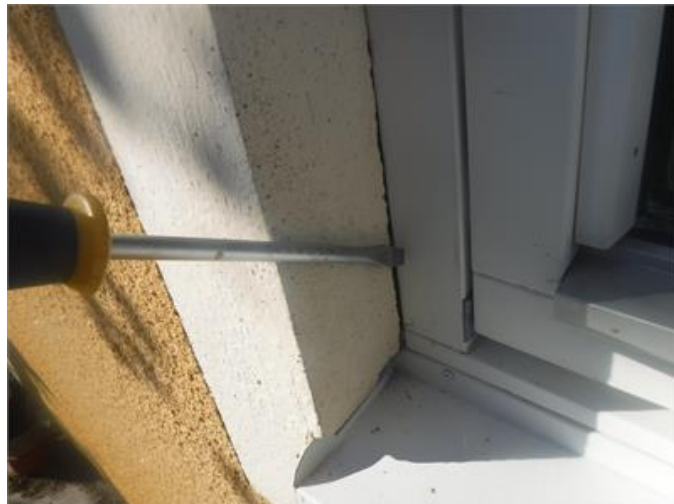
| Besiktningsresultat | | | | | |
|---|---|---|---|---|---|
| Fasad | | | x | | Huset har putsad fasad på en träregelstomme, Se vidare under kommentarer och riskanalys på sida 4. |

Huset har putsad fasad på en träregelstomme. Då det inte fanns någon beskrivning av fasadens uppbyggnad tog nuvarande ägare upp ett hål i putsen. Fasaden har en tjockputs på nät och mineralullsskiva.

Mindre sprickbildningar förekommer och lokala putsskador främst i anslutning till dörrar. Glipor mellan fasad och fönster/dörrarpartier noterades. Under balkongen finns större sprickor och har enligt uppgift uppstått för något år sedan då det läckte in ovanför fönstret i lägenheten på bottenplan. Det rekommenderas ta kontakt med fackman för vidare besiktning och bedömning av åtgärder.

Fasad: Huset har putsad fasad på en träregelstomme, Se vidare under kommentarer och riskanalys på sida 4.

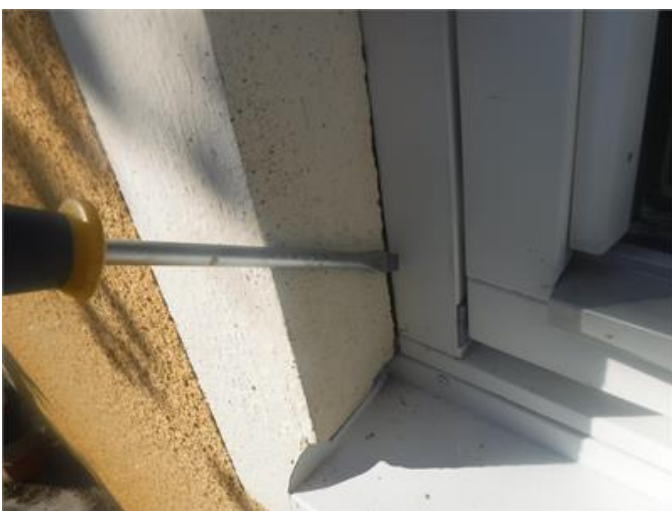
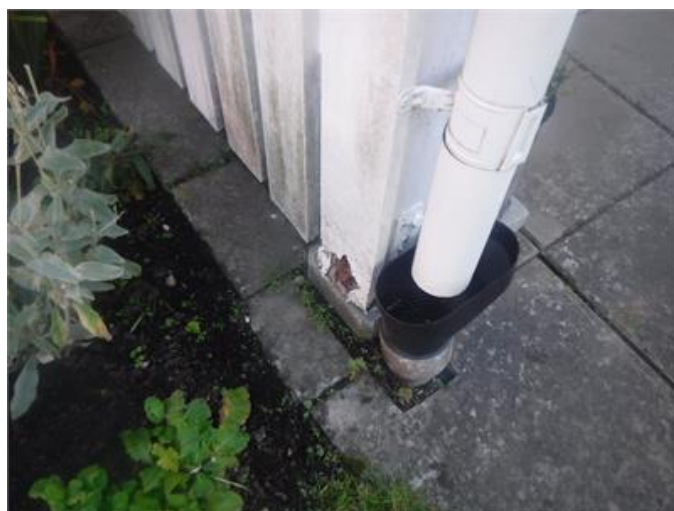
| Besiktningsresultat | | | | | |
|---|---|---|---|---|---|
| Balkong | | | x | | Stolparna till balkongen har rötskador i nedre delar. |

Stolparna till balkongen har rötskador i nedre delar.
