# Besiktningsprotokoll

Anticimex Försäkringsbesiktning i samarbete med Fastighetsbyrån

| Fastighetsadress:<br>Solstigen 21 | |

| Besiktningsdatum:<br>2025-09-29 | Protokollnummer:<br>69271420 |

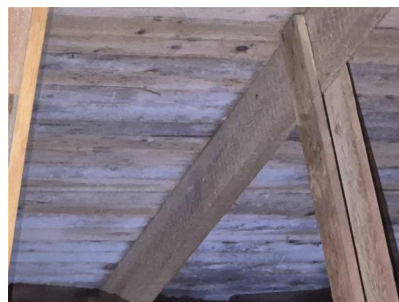
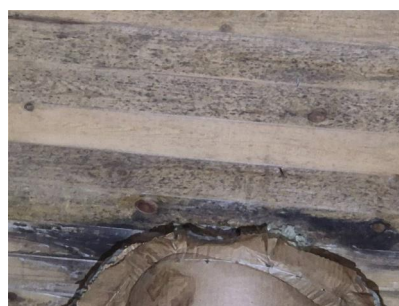
Vid kontroll av vinden har fuktvärden under kritisk fuktnivå för mikrobiell tillväxt uppmätts, dock finns mikrobiell påväxt på underlagstak.

Fuktkvoten i underlagstak/takbjälkar uppmättes till XX %.

Den upptäckta mikrobiella påväxten på underlagstaket är ett tecken på att vinden har tillförts eller tillförs fukt inifrån bostaden. Observera att besiktning av bostadens ventilationssystem inte har ingått i uppdraget.

För att komma tillrätta med detta kan fukttillförseln inifrån bostaden behöva minskas. Det kan göras genom att ventilationen i bostaden förbättras samt att eventuella otätheter i vindsbjälklaget (tak-/väggvinklar, taklucka med mera) tätas. Läs Anticimex faktablad om oppvärmda vindsutrymmen för tips och råd.

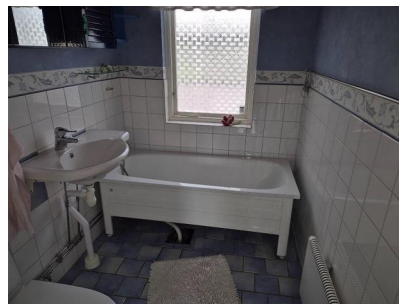
Våutrymmet har äldre yt-/tätskikt.

Eftersom funktionen, som innebär att ytskiktet/tätskiktet ska vara vattentätt, kan vara nedsatt finns en ökad risk att vatten tränger igenom ytskiktet/tätskiktet med vattenskador i omkringliggande konstruktioner som följd.

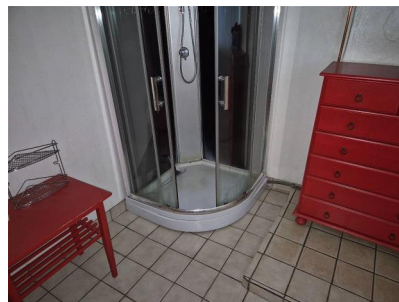
Golvbrunnen är inte besiktningsbar.

För att kunna kontrollera och bedöma golvbrunnen måste den vara tillgänglig och rengjord.

Vi rekommenderar en kompletterande besiktning när golvbrunnen är tillgänglig och rengjord.
