**Fastighetsuppgifter**

Spolen 2

Sadelmakaregatan 12

**Besiktningsuppgifter**

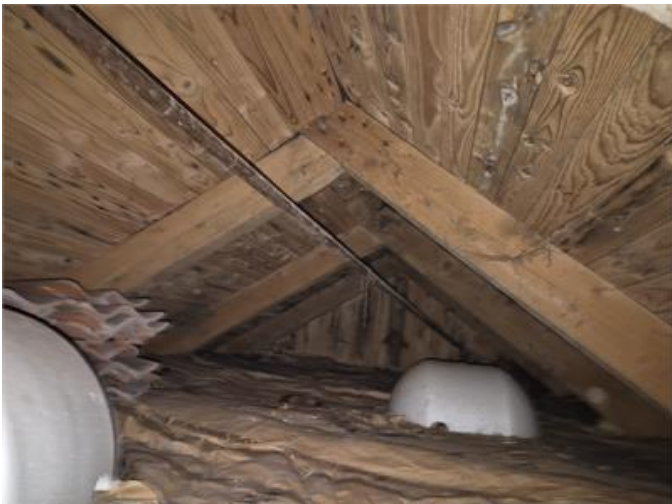
| Besiktningsresultat | | | | | |
|---|---|---|---|---|---|
| Nockvind | | X | | | Vinden hade ingen landgång samt trångt utrymme. Besiktning utfördes via vindsluckan. Inga läckage skador noterades. |

Bild frånnockvind.

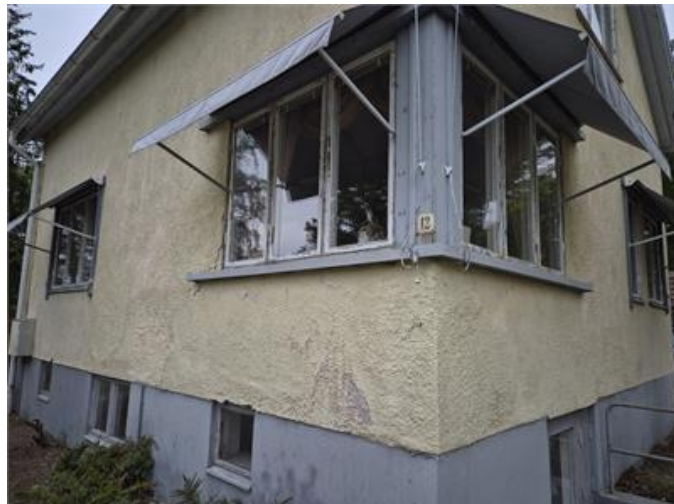
| Besiktningsresultat | | | | | |
|---|---|---|---|---|---|
| Fasad | | | X | | Äldre putsad fasad med putssläpp/bom. Omfattningen rekommenderas undersökas vidare. Fuktskador kan inte uteslutas i träkonstruktion bakom puts, främst i mer väderutsatta delar av fasaden närmast sockel. |

Putsskador/släpp förekommer i fasad.
