## Utlåtande över ÖVERLÅTELSEBESIKTNING

Tranan 9  
Karlhovsvägen 31, 151 37 Södertälje

Fastighetsbeteckning: Tranan 9  
Adress: Karlhovsvägen 31, 151 37 Södertälje  
Kommun: Södertälje  
Fastighetsägare: Huda Suliman

Omfattning: En okulär besiktning av huvudbyggnaden  
Besiktningsdag: 2025-09-06 klockan 11:00  
Närvarande: Huda Suliman, Uppdragsgivare

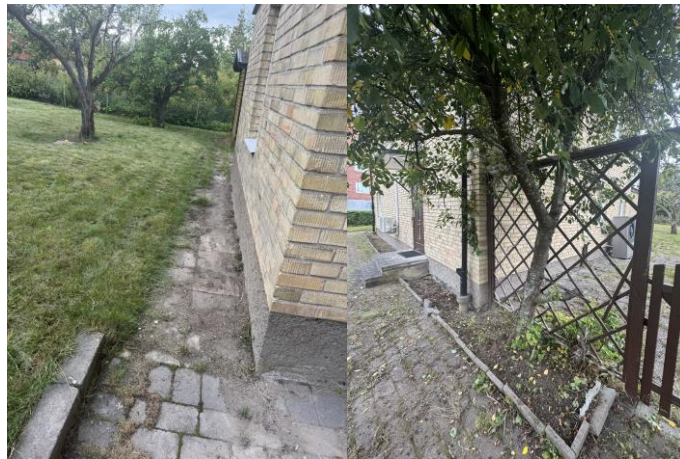
Marken lutar mot huset ställvis vilket innebär en ökad fuktbelastning mot grunden som i sin tur kan orsaka fuktskador i huset.

Träd i nära anslutning till byggnaden.

När det finns rabatter, träd och växter nära byggnaden finns risk att fukt stannar kvar i väggarna. Detta kan i sin tur orsaka invändiga fuktskador. Växternas rötter kan också skada grundmuren och sätta ledningar ur funktion. Området närmast huset rekommenderas att vara fritt från växtlighet.

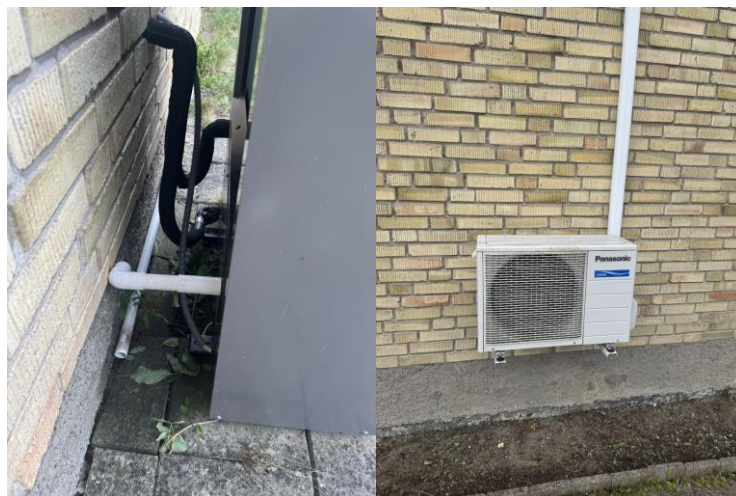
Kondensvatten ifrån VP & AC leds ej bort från husgrunden.

Detta medför ökad risk för att vatten tränger in i anslutande konstruktioner, vilket i sin tur kan leda till fuktrelaterade skador.

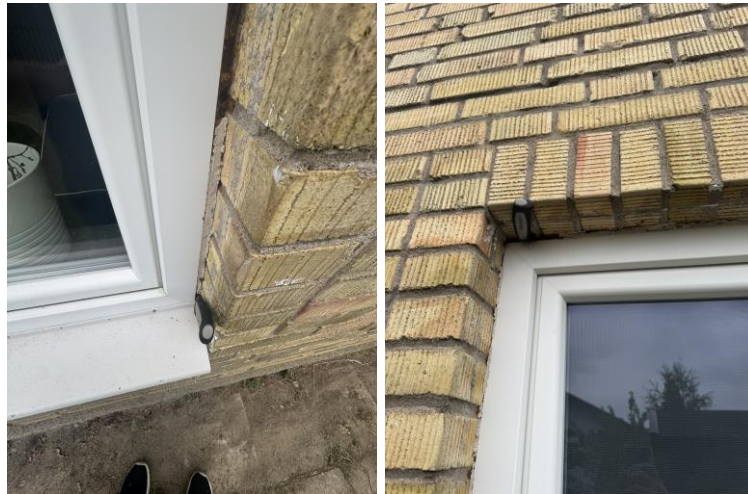
Bristfälligt tätat runt fönster.

Bristfällig förankring av fönsterbleck

Se riskanalys punkt 3:1

Otäta delar/glipor i fasader och runt fönster/dörrar kan leda till att dagvatten tar sig in i bakomliggande konstruktioner och kan då orsaka fukt, mögel och/eller rötrelaterade skador.

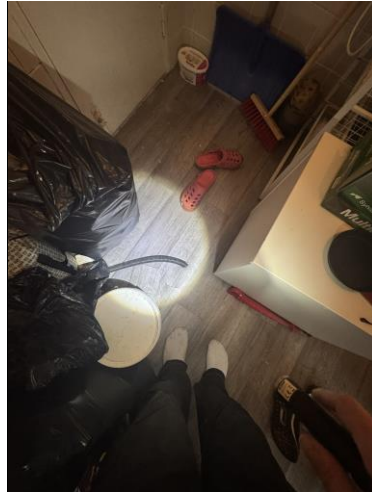
Golvbrunn täckt av plastmatta. Se riskanalys kapitel 3.3

Golvbrunnens funktion blir nedsatt då den är täckt av golvytskiktet i utrymmet. Vi eventuellt läckage blir den fira avrinningen mot brunnen bristfällig med risk för fuktskador.

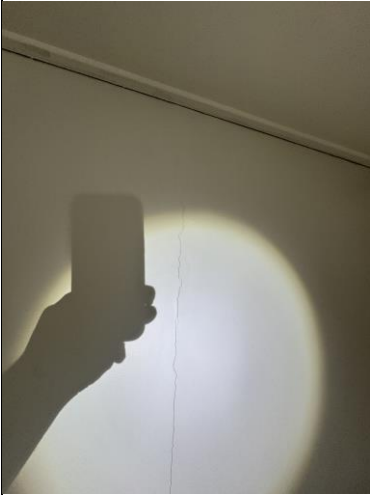
| Sovrum 2 | Sprickor förekommer i väggytsikt |

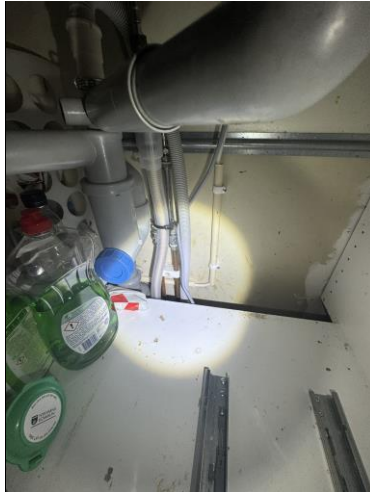
| Kök | Tät botten saknas i vaskskåp och slangar är bristfälligt klamrade |

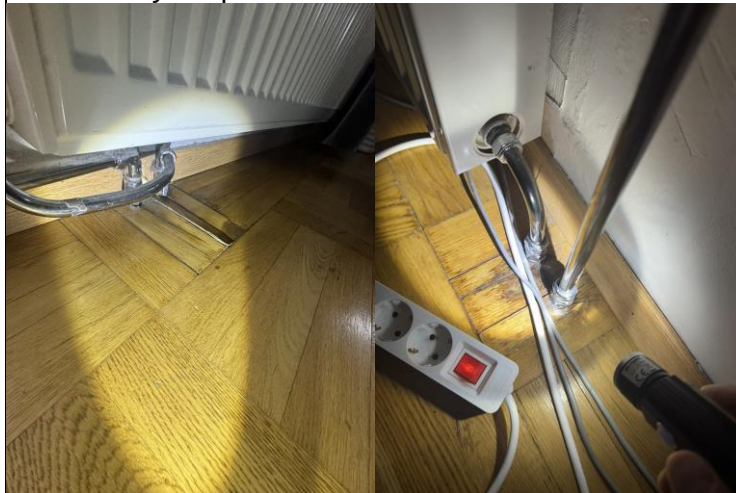
Skadad parkett vid radiatorrör som tidigare läckt.

Se riskanalys kapitel 3:5

Tidigare läckage från radiatorrör kan ha förorsakat skador i underliggande konstruktion (under parketten). Inga förstörande ingrepp görs under en överlåtelsebesiktning vilket innebär att dessa delar inte är besiktigade och utgår därmed ur besiktningen.

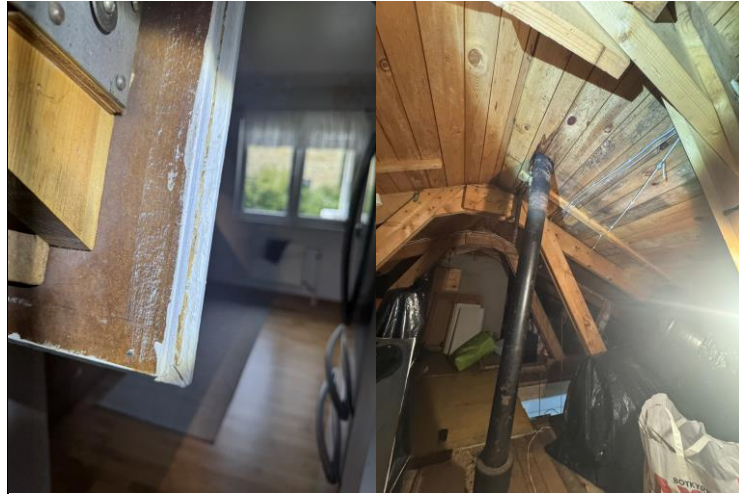
Otät vindslucka

Kondensisolering saknas runt avloppsventilation

Missfärgningar/mögel förekommer på takpanelen. Se även riskanalys punkt 3:6

Otät vindslucka i kombination med dåligt ventilerad vind leder till ökad fuktbelastning av utrymmet vilket kan orsaka fukt, röt och/eller mögelrelaterade skador på främst takpanelen.

Vid kontroll av vinden har fuktvärden under kritisk fuktnivå för mikrobiell tillväxt uppmätts, dock finns mikrobiell påväxt på underlagstak. Fuktkvoten i underlagstak/takbjälkar uppmättes till 10% vid besiktningsstillfället.

Då mindre missfärgningar (mögel) förekommer på takpanelen finns risk för att missfärgningarna kan komma att öka. Vinden bör ses över kontinuerligt så att man kan hålla uppsikt över eventuella framtida förändringar.
