# Besiktningsprotokoll

Anticimex Försäkringsbesiktning i samarbete med Fastighetsbyrån

| Fastighetsadress:<br>Apelvägen 6 | |

| Besiktningsdatum:<br>2025-10-01 | Protokollnummer:<br>69285315 |

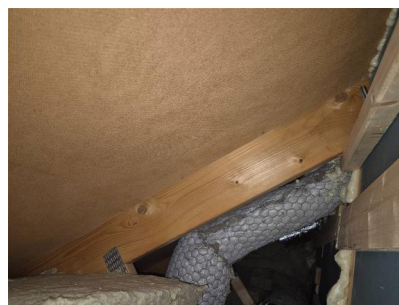
### Utvändigt / Sidovind 1

Vid kontroll av vinden uppmättes fuktvärden under kritisk fuktnivå för mikrobiell tillväxt och en normal lukt upplevdes. Fuktkvoten i underlagstak/takbjälkar uppmättes vid besiktningstillfället till ca 12 %. Detta värde varierar dock under året beroende på årstid och utomhusklimat.

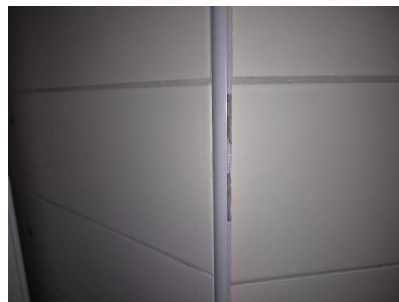
Sprickor i fog vid kakelplattor

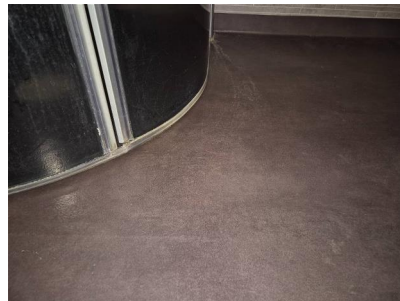
Golvlutning.

Golvfall mot golvbrunnen är bristfälligt utfört utanför duschen.
