Fastighetsbeteckning  
Kungsladugård 68:21  
Adress  
Bokekullsgatan 18  
414 75 Göteborg

| Uppdragsnummer | O29403 |
| Besiktningsdatum | 2025-10-01 |
| Besiktningsföretag | OBM Besiktning Väst AB |

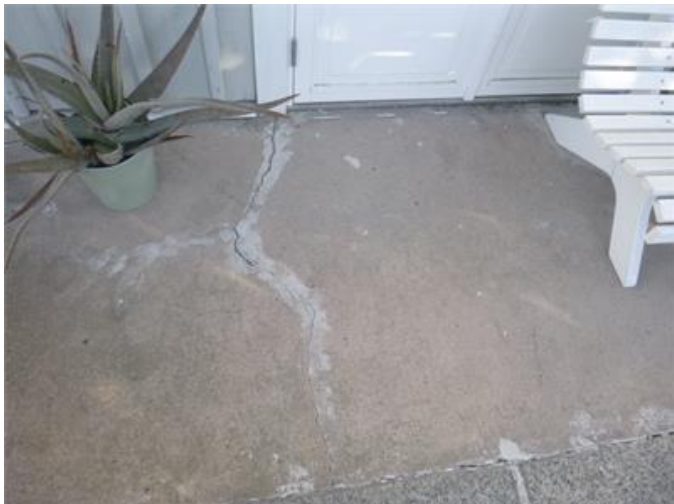
| Besiktningsresultat | | | | | |
|---|---|---|---|---|---|
| Terrass/Balkong | | | X | | Spräckor noterades i terrassen. Balkongens förankring/pelare bedöms vara bristfällig/underdimensionerat. Kontakta en fackman för vidare kontroll/åtgärd. Bild 1 |

Bilden visar sprickor i terrassen.

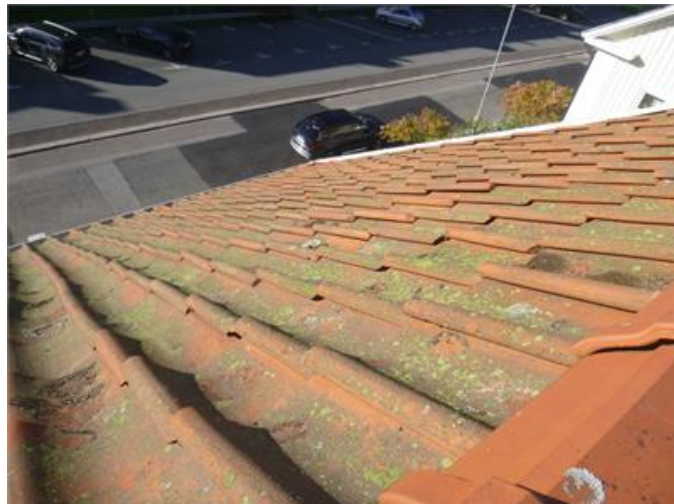
| Besiktningsresultat | | | | | |
|---|---|---|---|---|---|
| Tak | | X | | | Mossa/lav förekommer på taktäckningen, vilket bör avlägsnas. Vissa plåtdetaljer är i behov av justering/underhåll. Fotplåt finns inte. Takhuv finns inte på skorstenen. Se kommentar/riskanalys. Bild 2 (Taket är besiktigt ifrån tak- säkerheten p.g.a. byggnadens höga höjd). |

Om det förekommer brister i taktäckningen kan det ha ett minskat motstånd mot vatteninträngning. Detta i sin tur kan leda till fuktskador som kan påverka byggnaden negativt.

Bilden visar vy av tak.

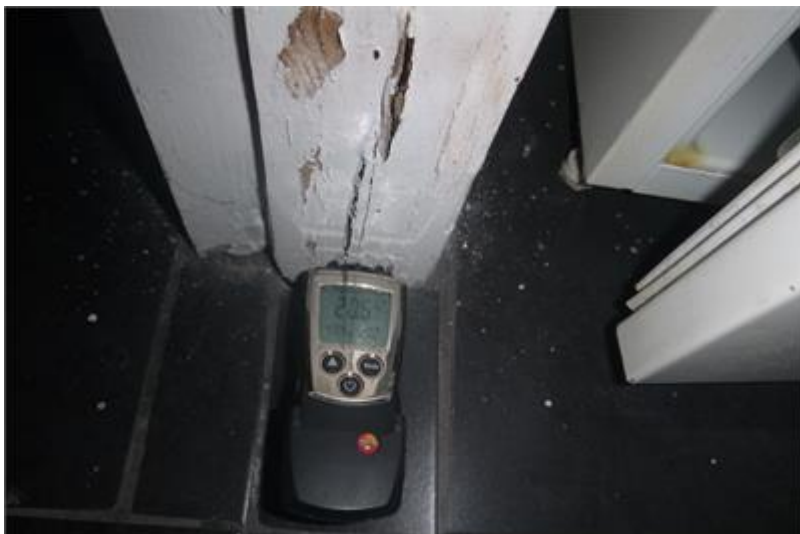
Det kritiska gränsvärdet för mikrobiell tillväxt är ca 17% fuktkvot i trä och för rötskador/svamp ca 28% fuktkvot i trä.

Vid kontroll av konstruktion mättes fuktkvoter stickprovvis i ett par trädetaljer i källaren från 20% fuktkvot till över 28% fuktkvot. Puts/färgsläpp/sprickor noterades i väggar samt i taket under terrassen. Bomljud noterades i vissa klinkergolv.

Det rekommenderas att denna besiktning kompletteras med en fördjupad undersökning av hela källaren för att utreda orsaken till samt omfattningen av de fuktrelaterade skadorna/bristerna.
