Besiktningssprotokoll

Anticimex Försäkringsbesiktning i samarbete med Fastighetsbyrån

Fastighetsbeteckning: Filmkameran 69	
Fastighetsadress: Östersemsvägen 31	
Postnummer: 831 52	Ort: Östersund

Besiktningdatum: 2025-09-29	Protokollnummer: 69265881
Temperatur: 8 °C	Väderlek: Sol
Tekniker: Mikael Persson	
E-post: mikael.persson@anticimex.se	
Kontor: Sundsvall	
Närvarande: Fastighetsägaren

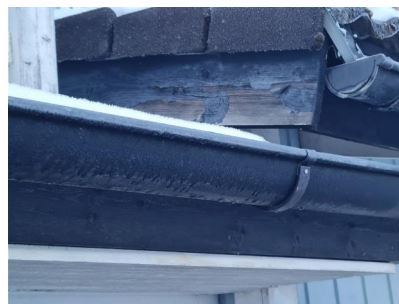
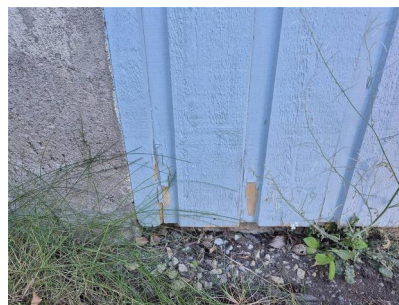
Delar av fasadpanel och trädetaljer är i behov av målning/underhåll.

För att öka livslängden på trädetaljer rekommenderas målning och underhåll.

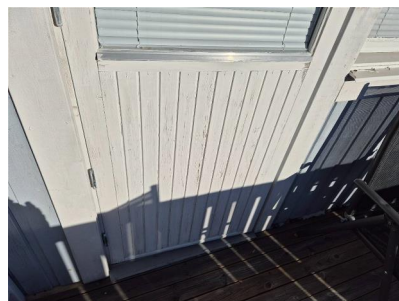
Dörr är i behov av målning/underhåll.

För att öka livslängden på dörr rekommenderas målning och underhåll.

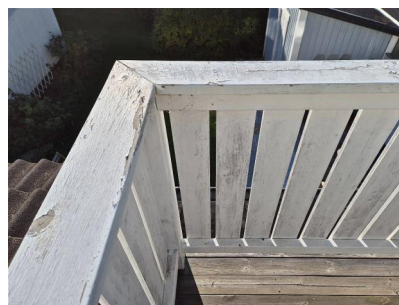
Balkongräcke och träkonstruktioner är i behov av målning/underhåll.

För att öka livslängden på balkongen rekommenderas målning och underhåll.

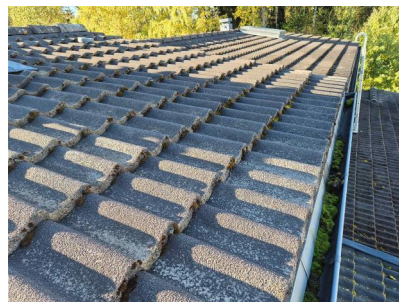
Yttertaket är äldre.
Mossa finns på delar av tak.

Takpannor, plåtdetaljer och underlagspapp har enligt vår bedömning en begränsad livslängd. Eftersom husets taktäckning är äldre har det ett minskat motstånd mot vatteninträning. Detta i sin tur kan leda till fuktskador på träläkt och vidare ner i underliggande konstruktioner.

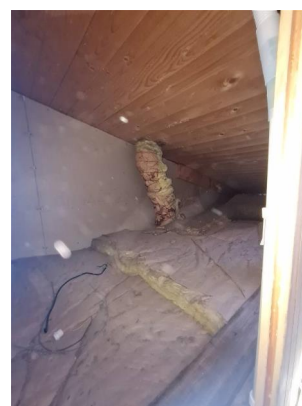
Mindre fuktfläck i anslutning till avluftningsrör. Fuktindikerat utan anmärkning.

Vinden är endast besiktigad från plattformen under vindsluckan på grund av att landgång saknas.

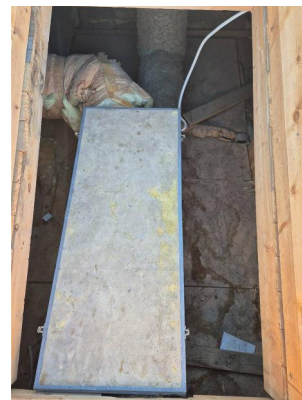
Fuktfäckor under lucka bedöms ej ha lett till bakomliggande skada.

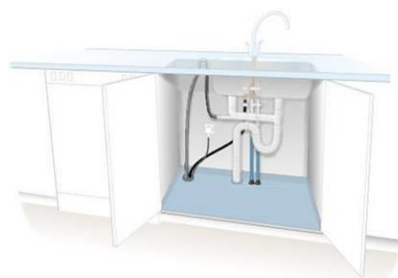
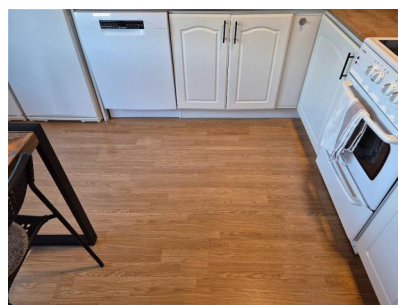
Fuktskydd saknas i diskbänkskåp samt under kyl/frys.

För att upptäcka eventuella läckage, installera ett fuktskydd eller ett vattenlarm

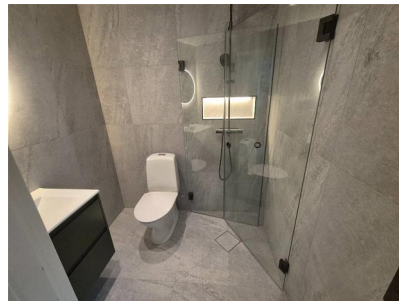
Inget att notera.

Fuktindikering i utrymmet gav inga förhöjda fuktindikationer.
Fuktindikering kan vara missvisande eftersom utrymmet ej har börjat användas ännu.

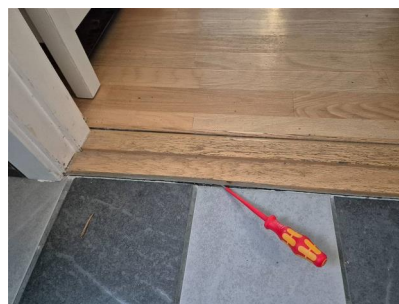
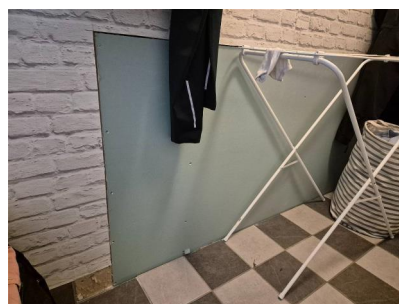
- Våtutrymmet har brister i utförandet.
- Golvbrunnen ej utbytt vid renovering.
 - Klämringen sitter ej monterad i rätt läge.
 - Förhöjningsringen är ej i rätt läge.
 - Tätskikt saknas delvis.
 - Rör genomföringar finns i golvet.
 - Otäta rör genomföringar i vägg finns under fjärrvärmen.

Eftersom funktionen, som innebär att ytskiktet/tätskiktet ska vara vattentätt, kan vara nedsatt finns en ökad risk att vatten tränger igenom ytskiktet/tätskiktet med vattenskador i omkringliggande konstruktioner som följd.

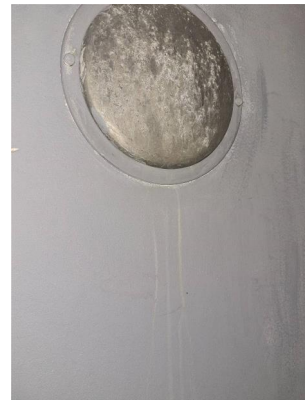
Rinnmärken noterades på väggen under friskluftsventil. Fuktindikerad utan anmärkning.

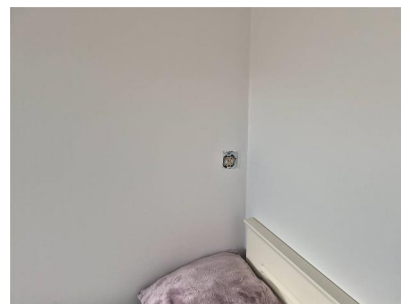
Beröringsskydd saknas.

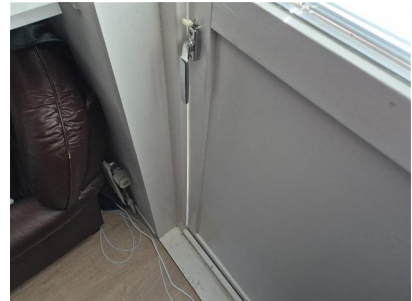
Balkongdörren sluter ej tätt mot karm/tättningslist.

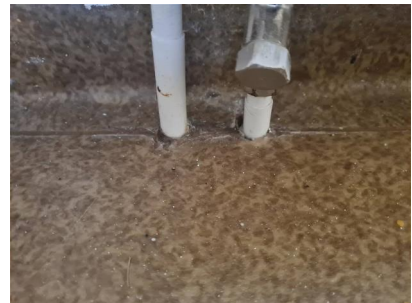
- Våtutrymmet har äldre yt-/tätskikt.
- Rörgenomföringar i golv och vägg (Vid duschplats).
 - Mindre mattsläpp vid uppvik på golvmatta.
 - Otäta rörgenomföringar i golvet.
 - Klämringen sitter ej i rätt läge.

Eftersom funktionen, som innebär att ytskiktet/tätskiktet ska vara vattentätt, kan vara nedsatt finns en ökad risk att vatten tränger igenom ytskiktet/tätskiktet med vattenskador i omkringliggande konstruktioner som följd.
